## 龙潭长江大桥南锚碇工程“6.22”沉井模板坍塌较大事故调查报告

2021年6月22日14时35分，中交二公局第二工程有限公司龙潭长江大桥工程南京栖霞区境内南锚碇建设工地，在沉井第九节接高施工过程中，发生一起模板坍塌事故，事故造成3人死亡，12人受伤，直接经济损失约958万元。

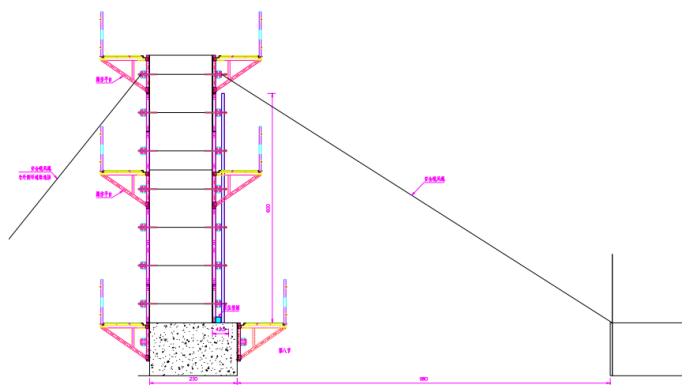
经查，按照施工任务单，6月22日夜班将完成沉井第九节所有模板安装任务，但直至事故发生，项目部还未明确设置缆风绳和型钢桁架的具体方式和固定部位，已安装的内侧模板底部也均未设置限位型钢进行固定。

图4 用于固定模板的间距为5.4m的内外缆风绳

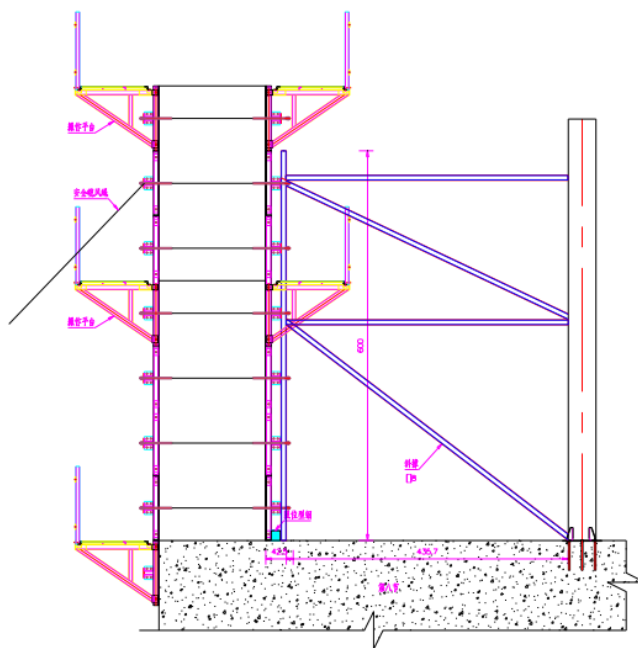
图5 用于固定模板的间距为10.8m的型钢桁架

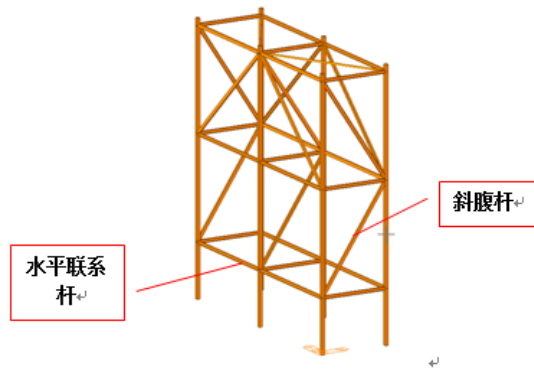
图6 劲性骨架模型图

经查，生产管理部在征得项目总工梁某达同意后，确认预制出厂的劲性骨架只保留顶部2根斜腹杆，桁架片内未设置斜腹杆（第二~八节未做无斜腹杆情况下的抗风稳定验算，第九节由工程技术部做了无斜腹杆、不拆除劲性骨架情况下的抗风稳定验算）。此外，为便于钢筋节段竖向钢筋与沉井上一节预留钢筋连接，第二~九节劲性骨架在安装前均割除了下层水平联系杆，沉井每侧不规则钢筋节段内也未制作安装劲性骨架，均与劲性骨架设计图纸不符。

经专家组分析，劲性骨架桁架片内不设斜腹杆和水平联系杆，会较大降低劲性骨架的面外侧向刚度，导致其抵抗风荷载等面外水平力的能力较弱。

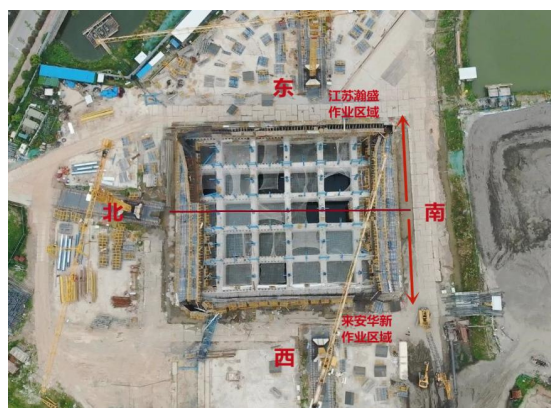
6月20日，沉井第九节钢筋节段已全部安装到位，模板安装完成约44%。6月21日下午，来安华新公司陈某文安排施工，钢筋班组自北向西拆除已安装模板作业区域内的劲性骨架，此时，模板未闭合，缆风绳和型钢桁架等模板固定措施也没有安装。（据事故后勘察，沉井西侧约65m长度范围的7个钢筋节段、从西北角起北侧约28m长度范围的3个钢筋节段内的劲性骨架立柱支腿均被割除，从西北角起西侧约39m长度范围内的劲性骨架水平联系杆被拆除。）

图7 南锚碇沉井现场航拍图

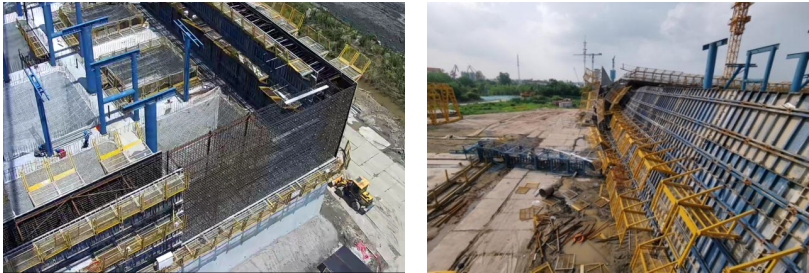
6月22日，项目部下达的工作任务为模板安装、加固和顶面钢筋绑扎。中午下班前，第九节模板安装完成约80%，来安华新公司负责的南侧半幅、北侧半幅模板已全部安装到位，西侧还剩16块模板未安装。14时左右，工人进场施工，在西侧施工场地，按照来安华新公司陈某文安排，秦某才组织木工班组8人，在第九节作业平台安装模板和走道板；谢某高组织钢筋班组10人，在第九节作业平台和钢筋节段内绑扎钢筋、穿模板拉杆和拆劲性骨架水平杆；信号司索工王某奎在最上层作业平台指挥工地西侧塔吊。约14时24分，王某奎指挥塔吊司机将一块4m高模板吊到钢筋节段外侧靠西南端位置，模板就位后，作业平台上的工人用螺栓紧固。约14时35分，井壁西侧模板系统中部偏北处率先出现失稳，瞬间向外倾覆坍塌，带动南北两侧模板整体向井孔内倾覆，并将靠近北端的梯笼挤倒。坍塌过程持续约15秒。共有15名工人（来安华新公司13人、江苏瀚盛公司2人）随坍塌的模板体系坠落至地面，或被挤压在坍塌的模板和钢筋节段中。

图8 西侧模板坍塌前后对比图

沉井第九节钢筋模板安装施工，在未设置缆风绳和型钢桁架的情况下，提前割断沉井西侧（约65m长度范围内）和北侧（约28m长度范围内）钢筋节段内的劲性骨架立柱支腿，造成西侧长73m、高7m的模板和钢筋节段平面外稳固性严重不足，在当时水平风荷载（东

南向阵风与坍塌方向一致)与偏心荷载(悬挑操作平台作业人员荷载)的作用下,发生顺风向先西侧向外、后连带南北侧向内的整体倾覆坍塌。

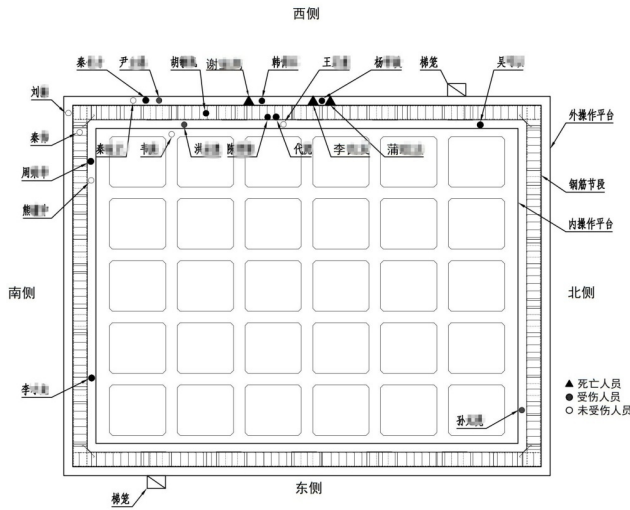
事故导致3人高坠死亡，12人受伤（其中，8人重伤、4人轻伤），沉井第九节西侧、南侧、北侧已安装模板及钢筋节段整体倾覆坍塌，直接经济损失约958万元。（伤亡人员情况见附件）

图9 沉井第九节作业人员位置图
