泸州龙马潭区泸州国之荣耀酒业有限公司 “4·10”较大燃爆事故调查报告

2023年4月10日16时33分，位于泸州市龙马潭区石洞街道的泸州国之荣耀酒业有限公司发生一起燃爆事故，造成4人死亡，直接经济损失1160.6万元。

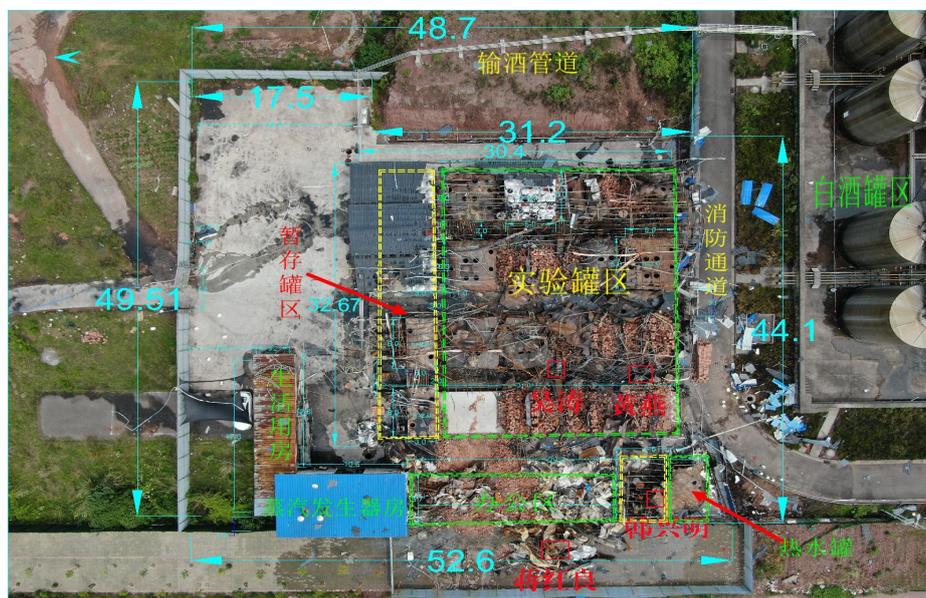
图2 事故现场总平面图

②实验储罐区。实验区16个实验罐每8个罐通过不锈钢硬管、软管、多通头和蝶阀连接成罐组。14号罐罐体完好、装有约1米深的水,9、12号罐过火并严重鼓包变形,其余13个实验罐不同程度损毁。1号暂存罐顶部鼓包变形、表面有过火痕迹、南侧罐壁有凹陷和孔洞、罐内有酒味,2号暂存罐顶部鼓包变形、表面有过火痕迹、罐内有酒味,3号暂存罐罐体完好无过火痕迹、罐内酒味,4号暂存罐罐体完好无过火痕迹、罐体内有约1米深的酒液,经快速检测其乙醇体积浓度约57%。在3号暂存罐北侧混凝土地面有电源线烧毁的氩弧焊机1台、散落的砂轮片3片。

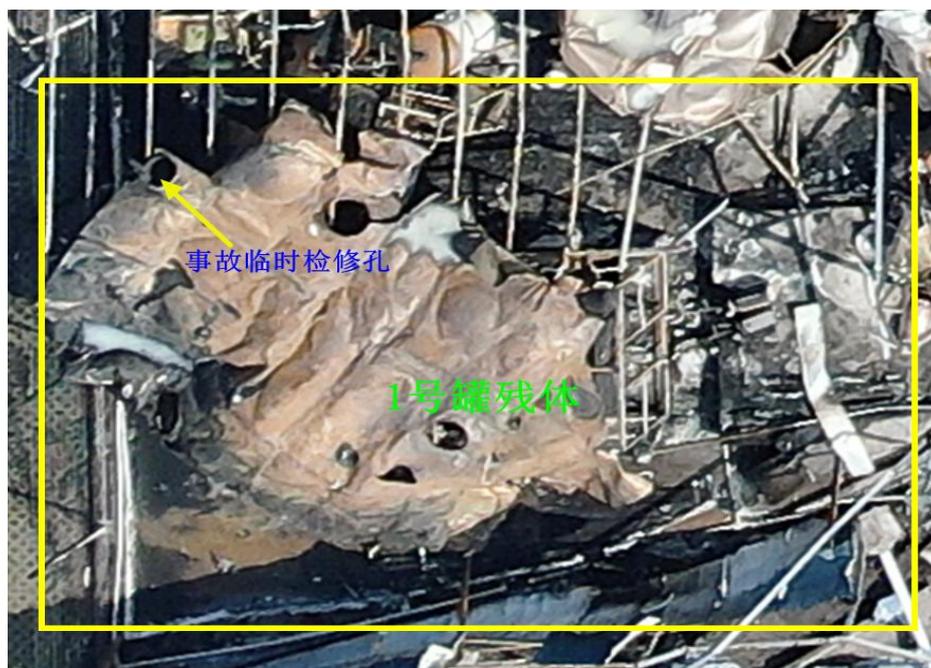
图3 1号实验罐残体图

③1号实验罐。位于实验区西南角,紧邻南侧围挡,罐体残体呈放射状向四周散落,罐体从距地面高约1m的焊接缝处撕裂为两部分,大部分位于其西侧热水罐棚顶(见图3),罐体转角焊接部

位几乎全部撕裂，2个临时检修孔1个完好、1个封板外翻；剩余部分结构件散落地面，罐体外壁转角处焊接缝几乎全部撕裂，外壁有离底高约6至10cm的保温材料碳化痕迹。

事故调查组综合分析，事故直接原因系作业人员在进行 1 号罐临时检修孔短筒节封板切割作业前，未排空罐内酒体，未对罐内乙醇蒸气进行机械通风和浓度检测，切割作业中产生的切割火花或金属高温表面点燃 1 号实验罐北腔室临时检修孔短筒节封板和自制挡板之间的小筒体内乙醇液膜或积液或乙醇蒸气，火焰传播至 1 号实验罐腔体引爆乙醇蒸气—空气爆炸性混合气体，爆炸导致 1 号实验罐罐体破损、罐内酒体燃烧；1 号实验罐爆炸冲击波、抛射物、明火、高温等引发临近实验罐、暂存罐陆续燃爆和燃烧，导致作业现场 4 人死亡。

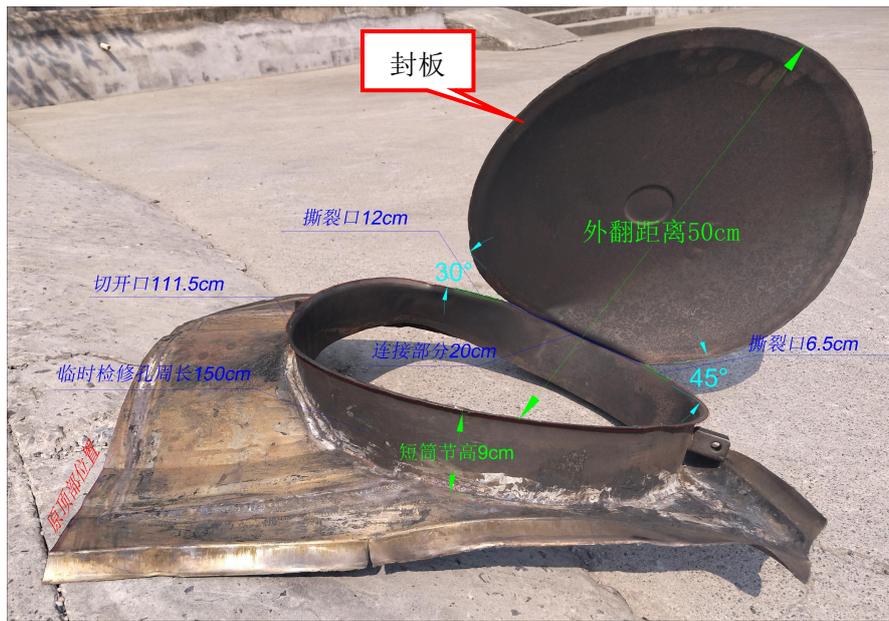
图 4 事故临时检修孔残体图

④事故临时检修孔。由短筒节和封板组成，呈圆柱形，短筒节周长约150cm、高约9cm。封板周长约153cm、厚1.5mm，呈45°外翻。短筒节端头有长111.5cm的切割痕迹，表面有金属毛刺，有长18.5cm（一侧为12cm，另一侧为6.5cm）不规则的金属撕裂痕迹，剩余20cm与封板连接。（见图4）

根据四川省安全科学技术研究院分析，本事故的可燃物质为实验酒体（甲类易燃液体）和乙醇蒸气；助燃物质为空气；手持式角向磨光机切割作业中产生的切割火花或金属高温表面是点火源。事故始发点在 1 号实验罐北腔室临时检修孔短筒节封板和自制挡板之间的小筒体，1 号实验罐检修孔短筒节切割作业中产生的切割火花或金属高温表面点燃该筒体内乙醇液膜或积液或乙醇蒸气，火焰传播至 1 号实验罐腔体引爆乙醇蒸气—空气爆炸性混合气体；1 号实验罐爆炸冲击波、抛射物、明火、高温等引发临近实

各企业要严格落实省安委会办公室《关于加强电气焊作业全链条安全监管的通知》（川安办〔2023〕46号）和市安办《关于加强和规范施工期间动火、动焊等明火作业安全管理的通告》（泸市安办布〔2023〕1号），切实加强动火作业安全管理，建立健全动火作业安全责任制，认真组织风险辨识和动火作业分析，特别是易燃易爆危险点位动火作业，要严格落实电气焊作业人员持证上岗、动火作业审批，切实加强动火作业前安全技术交底和现场安全监护，坚决避免类似事故再次发生。

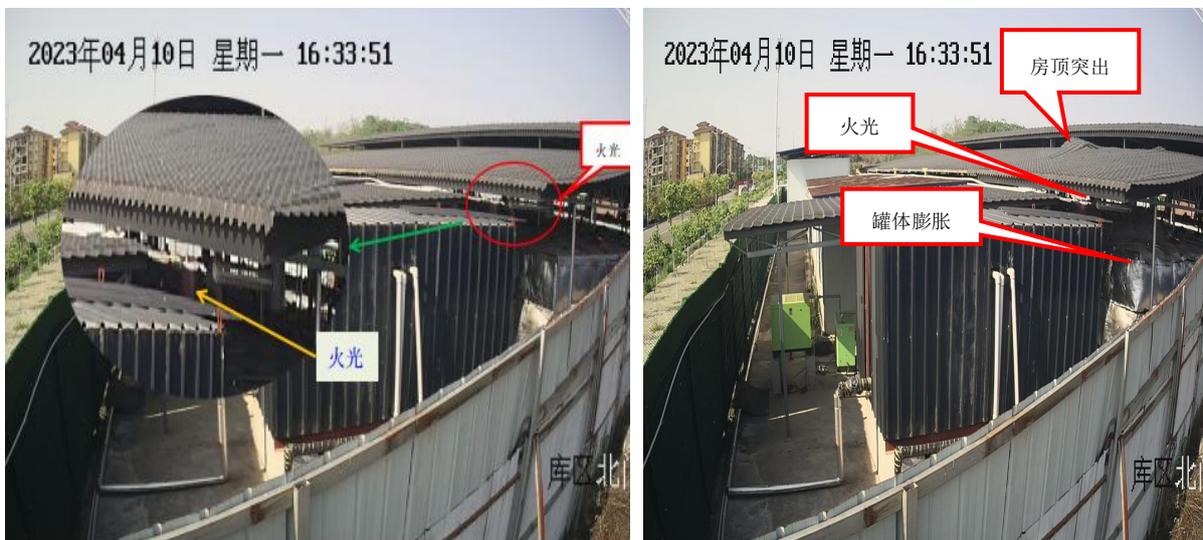
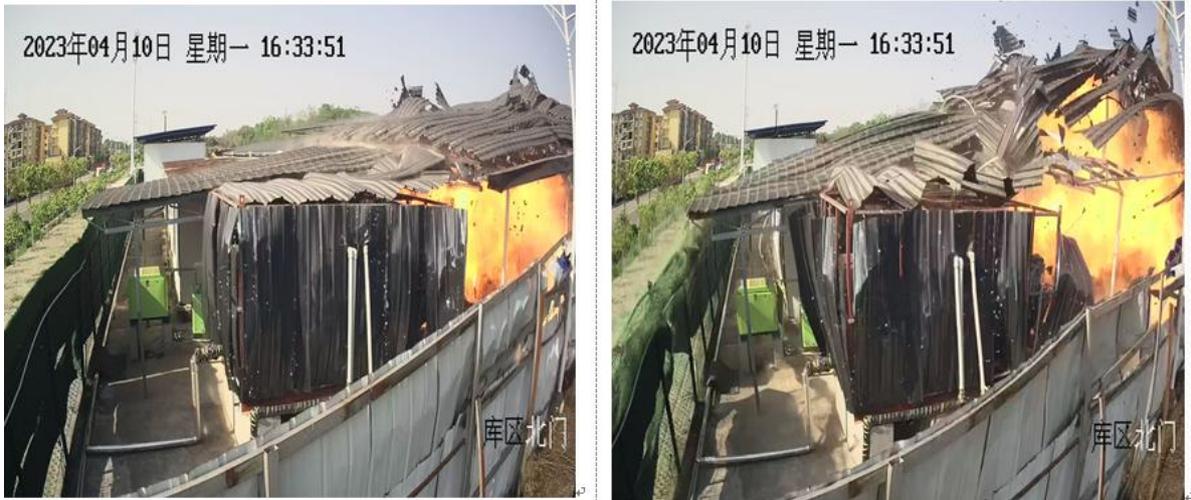
图5 事故燃爆视频截图

16时33分52秒，1号罐顶部通气孔出现火光，罐体膨胀，棚顶树脂瓦局部向上突出，罐体爆炸解体，并波及实验区其它罐体发生燃爆和持续燃烧，过火面积1100m²，吴某、黄某、蒋某良、韩某明受困，位于9号罐的吴某兰、谢某平、梅某威迅速跑出实验区。

国之荣耀公司库区北门监控视频显示：16时33分52秒（校正时间），罐顶通气孔窜出火光，罐体爆炸解体。（见图5）
