2022年“6·7”琼海市华地·源泉景城小区游泳池溺水死亡事故调查报告

2022年6月7日16时03分，琼海市嘉积镇银海路华地·源泉小区游泳池发生一起淹溺事故，造成1人死亡。

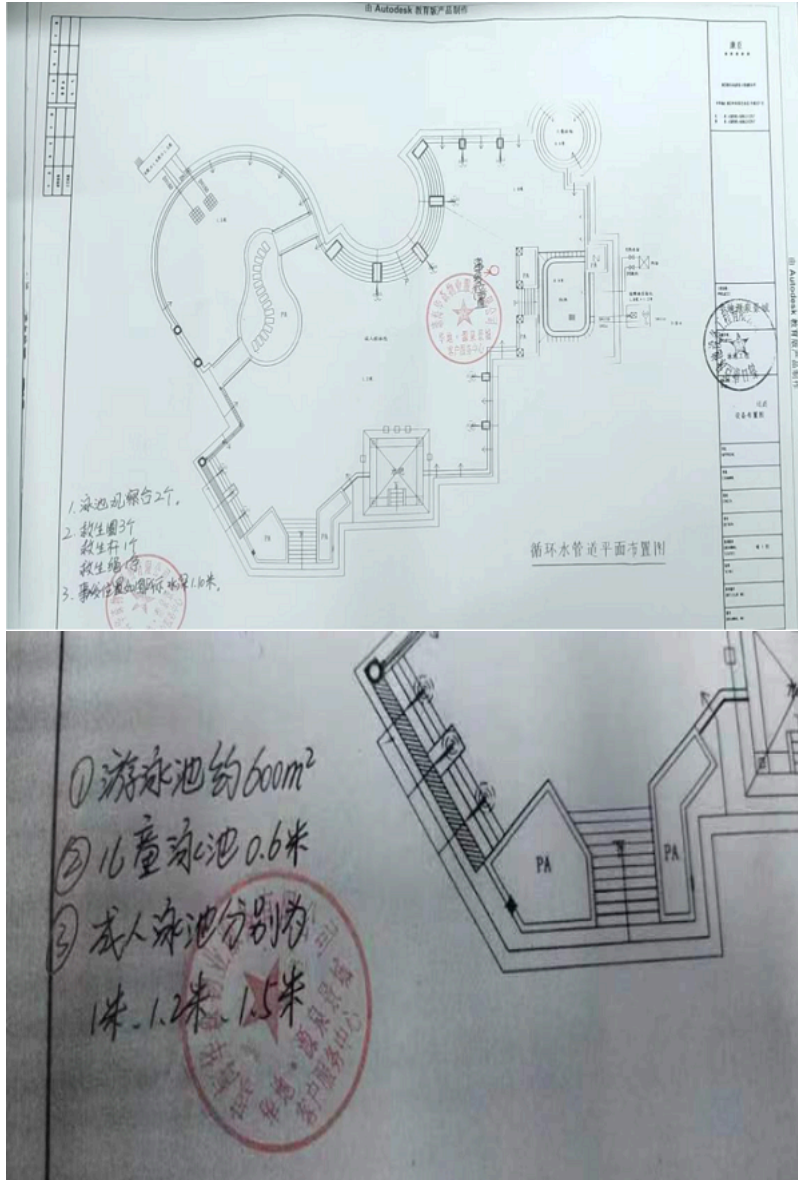
游泳池平面分布图

发生事故游泳池位于琼海市嘉积镇银海路华地源泉小区，游泳池总面积大约600m²，分布3个游泳池，分别是儿童游泳池，水深0.6米；泡池，水深0.9米；成人游泳池分为三个区域，水深分别是1.0米、1.2米和1.5米。事故发生在成人游泳池，事发时死者张辉兰在1.07-1.08米深水水域处，位置见下图标识。

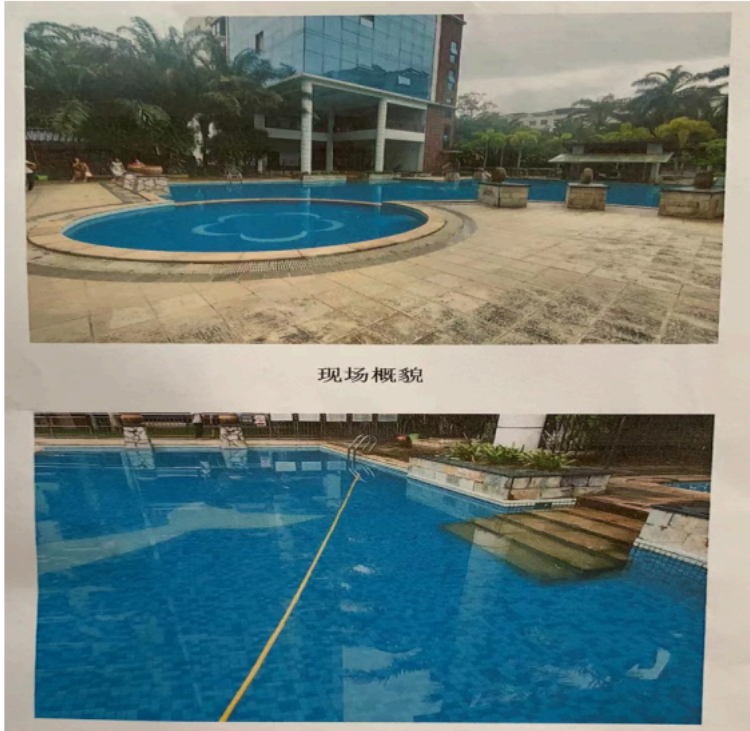
现场概貌

泳池边共有2个救生观察台。配备了救生圈3个、救生杆1个，救生绳1条，未配备救护板和护颈套。事发当天配备的1名水上救生员许海防未经培训，无职业资格证书。

事故现场游泳池照片

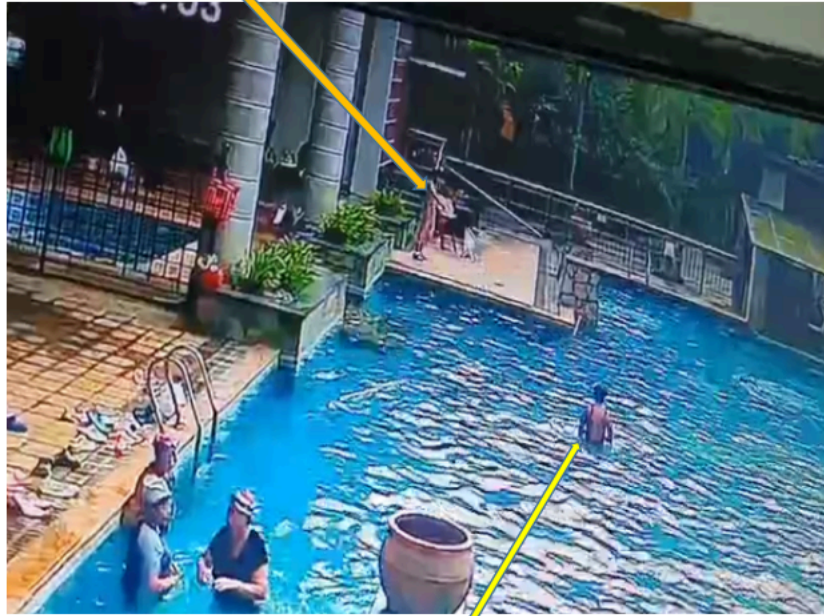
正在告诉许海防张辉兰可能出事的另一名业主

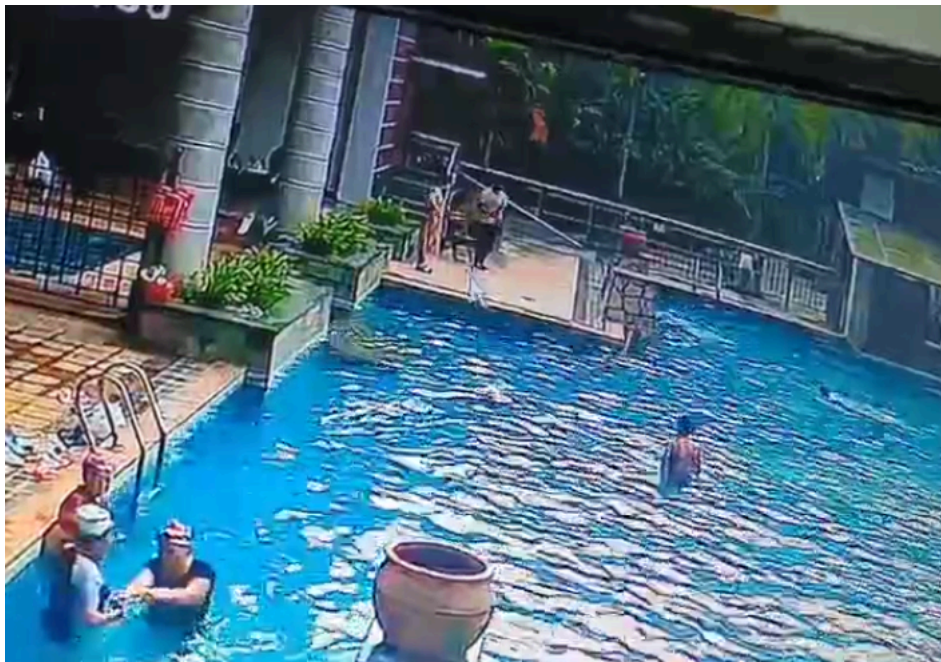
首先发现张辉兰出事的业主

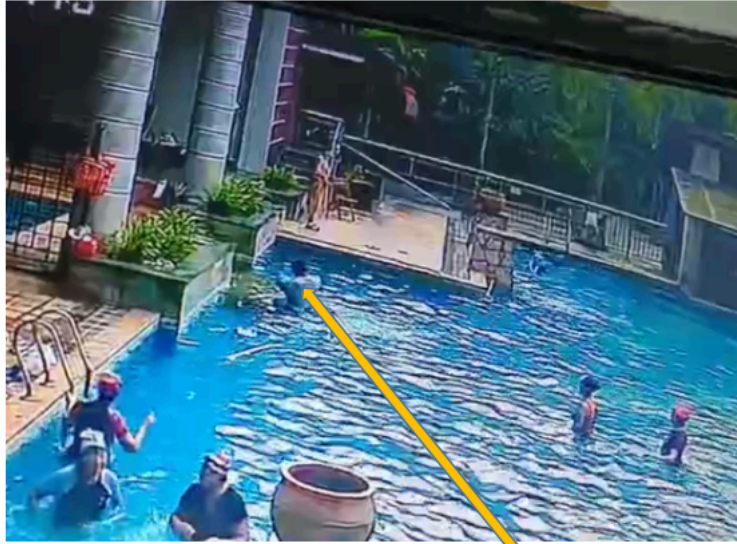
许海防将张辉兰救出

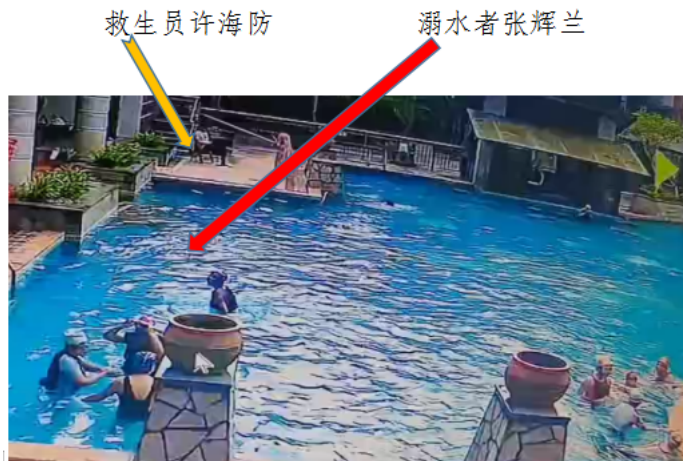
2. 许海防，男，52岁，身份证号码：460023197009*****，华森物业聘用人员，未取得游泳救护人员执业资格证，不具备救护基本技能。监控显示，许海防上班时玩手机，且未按规定坐在高于地面1.5米以上的观察台上观察泳池内情况，在上班期间没有严格履行救生员职责，玩忽职守，导致游泳池中险情未能及时发现、及时救援。许海防对事故负有一定管理责任。根据《中华人民共和国安全生产法》第九十七条第（七）款之规定，建议琼海市综合行政执法局对许海防处二万元以上五万元以下的罚款，并责成华森物业按照公司规定予以辞退，并将处理结果报琼海市应急管理局。
