# **G330 洞合线肥西段“6·22”较大道路交通事故调查报告**

2020 年 6 月 22 日 11 时许，在肥西县 G330 洞合线（原 S103 合铜路）与 X048 线交口处，发生一起半挂货车与电动三轮车相撞的交通事故，造成 3 人当场死亡、1 人受伤。

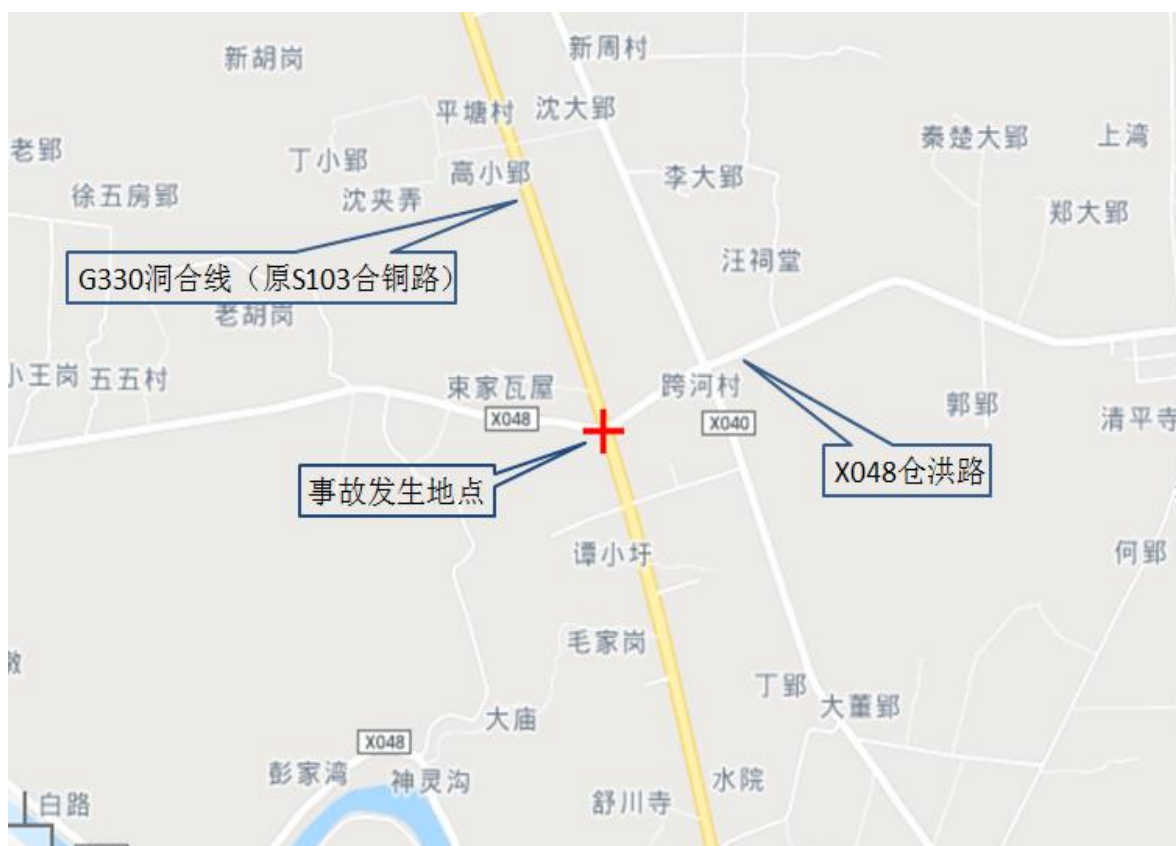
图 1. 事故现场卫星图

经查，事故发生地点往北 100 米左右，G330 洞合线肥西段设有 40km/h 的限速标志牌，路口北侧为中央绿化隔离，路口处依次是低矮灌木和高灌木，高度分别为 1.1 米和 3.1 米，低矮灌木带长度为 15 米，低矮灌木高度超过道路绿化设计在交口合理栽植小于 0.8 米的要求。交口东侧县道 X048 线路面破损，路面标线缺失，停止线不清，无人行横道线，且道路中心分割线和车道导向线磨损严重。事发路段无施工。

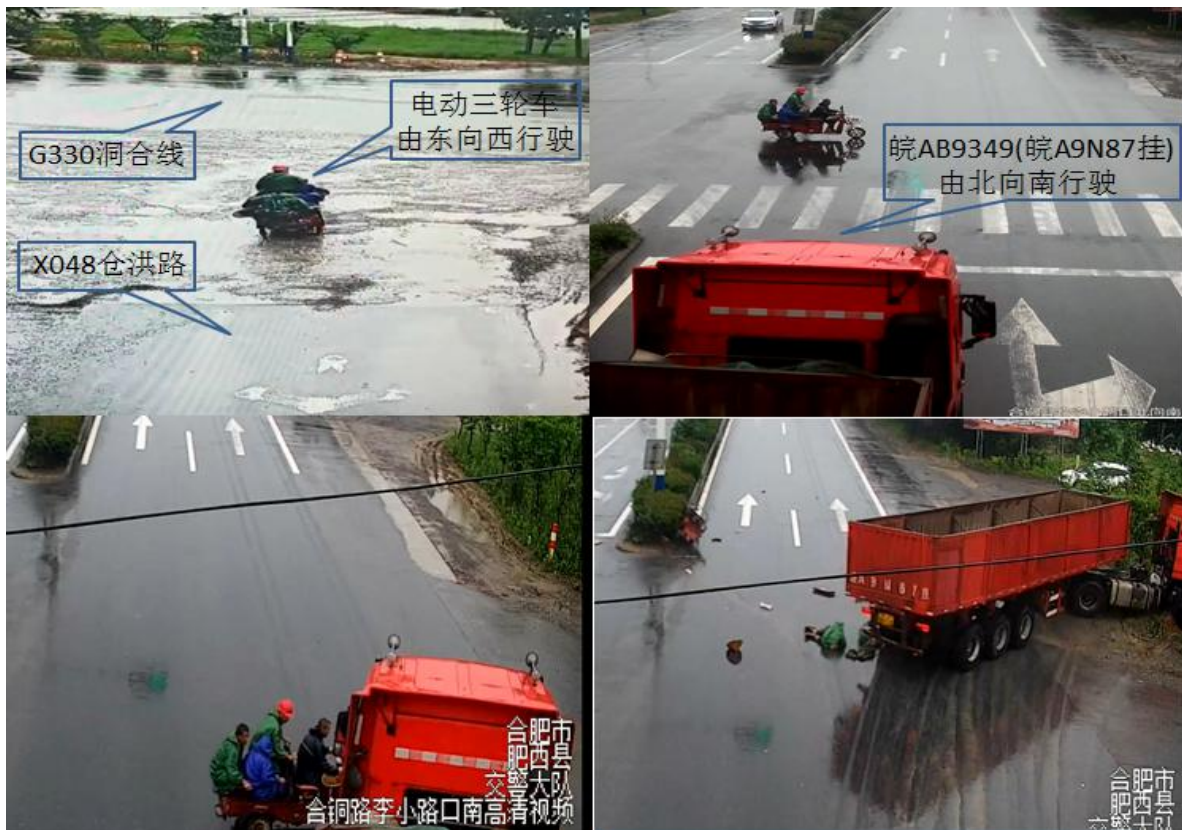
图 2. 事故发生过程图

2020 年 6 月 22 日 9 时 31 分左右，魏\*新驾驶皖 AB9349 (皖 A9N87 挂) 重型半挂牵引车从长丰县吴山镇出发，准备去庐江县运石子。11 时左右，沿 G330 洞合线肥西段由北向南行驶至与 X048 线交口北侧，此时路口南北向为绿灯。10 时 50 分左右，孔\*其驾驶无号牌电动三轮车，搭载上午在一起插秧的孔\*渠、孔\*堂、倪\*秀等 4 人，从道路交口东侧，准备前往路口西侧的教堂吃饭。11 时左右，行驶至 G330 洞合线肥西段与 X048 线交口处时，路口东西向为绿灯闪烁，紧接着由黄灯转换为红灯，南北向变为绿灯。此时，电动三轮车刚行驶至路口中央，未完成一次通过路口，在路口中央等待二次通过路口。电动三轮车短暂等待后，继续由东向西通过路口时，遇由北向南正常通过路口的皖 AB9349 (皖 A9N87 挂) 重型半挂牵引车，两车相遇并发生碰撞，致孔\*其受伤，电动三轮车乘坐人孔\*渠、孔\*堂、倪\*秀当场死亡，

孔\*其驾驶电动三轮车疏于观察，未在确保安全的情况下<sup>①</sup>，由东向西通过路口，魏\*新驾驶机动车在雨天路面湿滑的情形下超速行驶<sup>②</sup>，由北向南通过路口时，遇正在通过路口的电动三轮车，采取避让措施不当导致两车相撞，是事故发生的直接原因。（详见事故调查技术报告和公安交警事故责任认定书）。

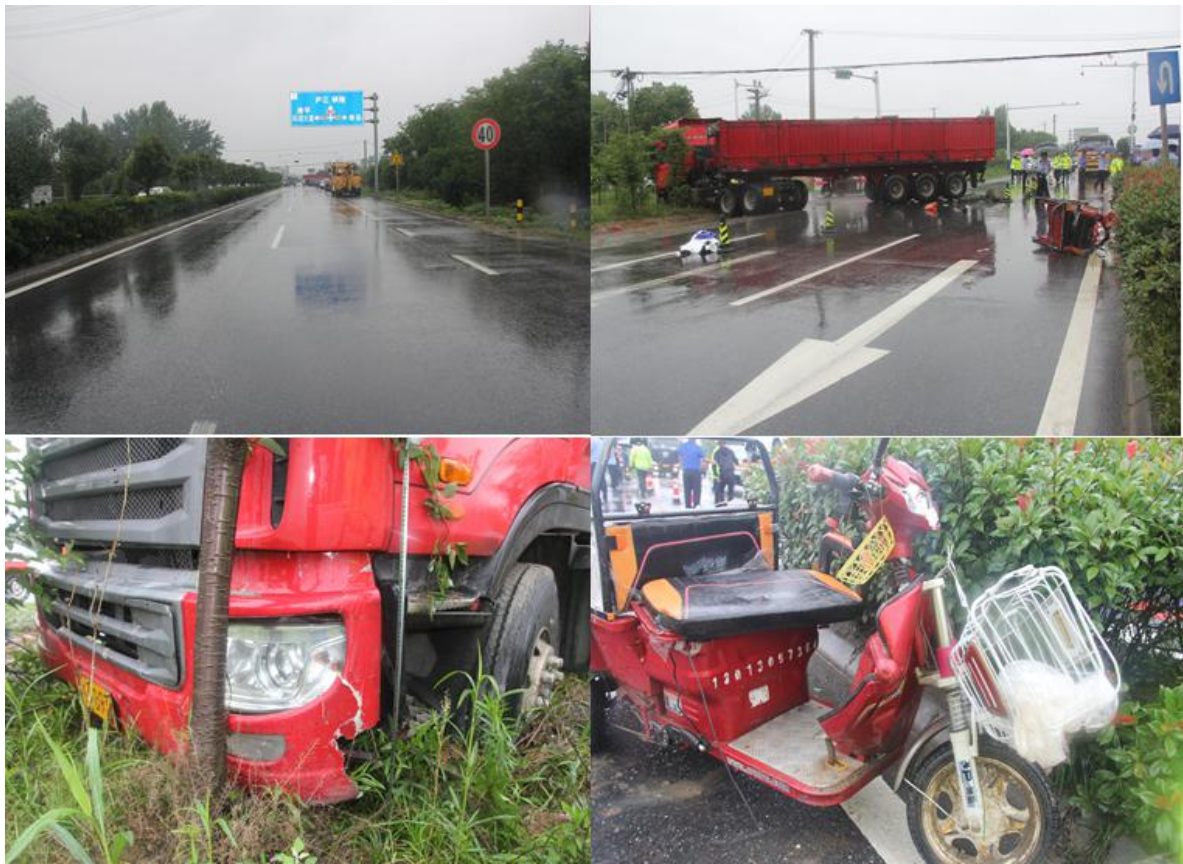
图 4. 事故现场图

经安徽全诚司法鉴定中心鉴定，皖 AB9349 (皖 A9N87 挂) 重型半挂牵引车左前部与无号牌电动三轮车右前部发生过碰撞；皖 AB9349 (皖 A9N87 挂) 重型半挂牵引车行车制动性能合格；转向系处于有效状态；无号牌电动三轮车转向系处于有效状态；前轮制动器是否处于有效状态无法确认，两后轮制动器处于有效状态。
