## 【事故调查报告】G35济广高速六安段“6·29”较大道路交通事故调查报告

2023年6月29日4时许，鲁Q569MT半挂牵引车（鲁QV0U3挂）沿G35济广高速六安段行驶至下行线k706+276处（霍山县境内），追尾前方冀T12303重型半挂牵引车（冀TV633挂），随后皖SF8E93小型越野客车追尾鲁Q569MT半挂牵引车（鲁QV0U3挂），造成小型越野客车上4人死亡，直接经济损失约550万元。

经调查认定：该起事故是一起因小型越野客车驾驶人在高速公路超速行驶且疏于观察，追尾停在小客车道未按规定粘贴车身反光标识，未在车后方设置警告标志的半挂车造成的较大道路交通生产安全责任事故。

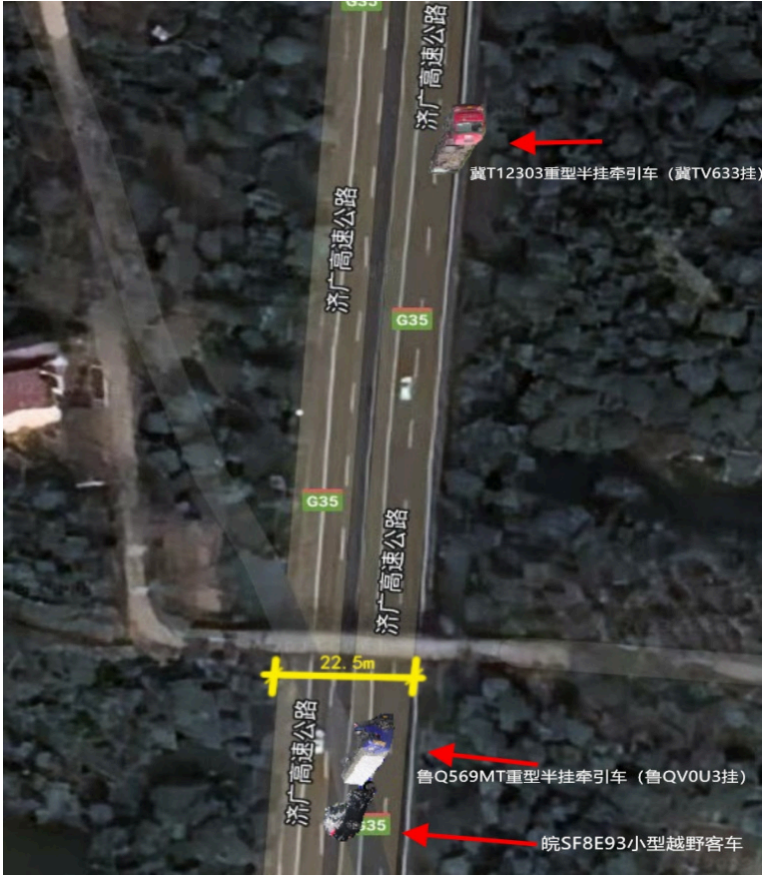
图1 事故现场示意图

4时23分24秒许（与前一起追尾事故间隔10分14秒），邓某强驾驶皖SF8E93小型越野客车沿济广高速六安段下行线小客车道由南向北行驶至上述位置时，追尾停在小客车道的鲁QV0U3挂号重型栏板半挂车，造成皖SF8E93小型越野客车内4人死亡，事故现场示意图图1。

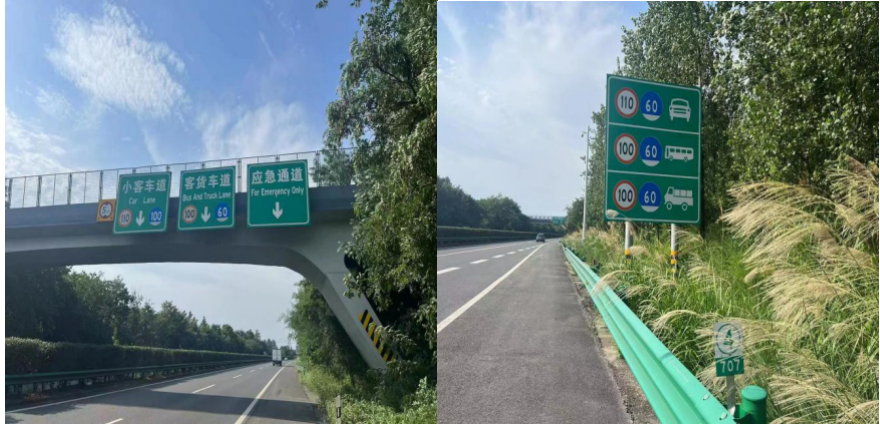
图2 事发路段来车方向k707+400和k707+250设置的车道分类和限速标志

**3.事故道路现状：**事故道路平面为一直线，未设置平曲线，路面为沥青混凝土，事发路段道路纵坡1.45%。路段下行线k713-706区间内，设置了限速、车道分类、黄牌货车靠右、追尾危险保持车距、全程监控禁止超速、系好安全带等标志（见图2）。

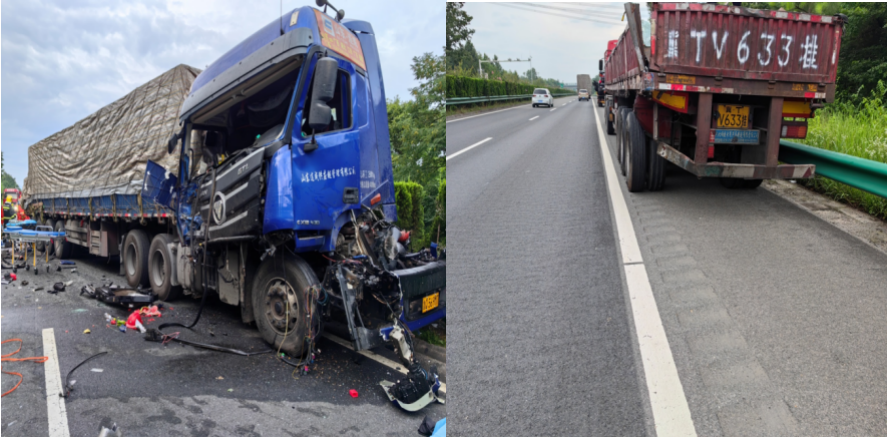
图3 第一次追尾后鲁Q569MT重型半挂牵引车（鲁QV0U3挂，左）和冀T12303重型半挂牵引车（冀TV633挂，右）现场图

事故发生时，鲁Q569MT号重型半挂牵引车/鲁QV0U3挂号重型栏板半挂车，沿济广高速由南向北行驶至下行线706km附近路段处遇前方同车道行驶的冀T12303号重型半挂牵引车/冀TV633挂号重型栏板半挂车，鲁Q569MT号重型半挂牵引车/鲁QV0U3挂号重型栏板半挂车前部右侧与冀T12303号重型半挂牵引车/冀TV633挂号重型栏板半挂车后部左侧发生碰撞。

碰撞后，鲁Q569MT号重型半挂牵引车/鲁QV0U3挂号重型栏板半挂车向左前方运动，车辆左前部与道路中央护栏发生刮碰，呈头北偏西南偏东静止于路面，车辆主体静止于小客车道，车辆右后部位于客货车道，冀T12303号重型半挂牵引车/冀TV633挂号重型栏板半挂车向北运动一段距离后呈头北尾南静止于应急车道（见图3）。

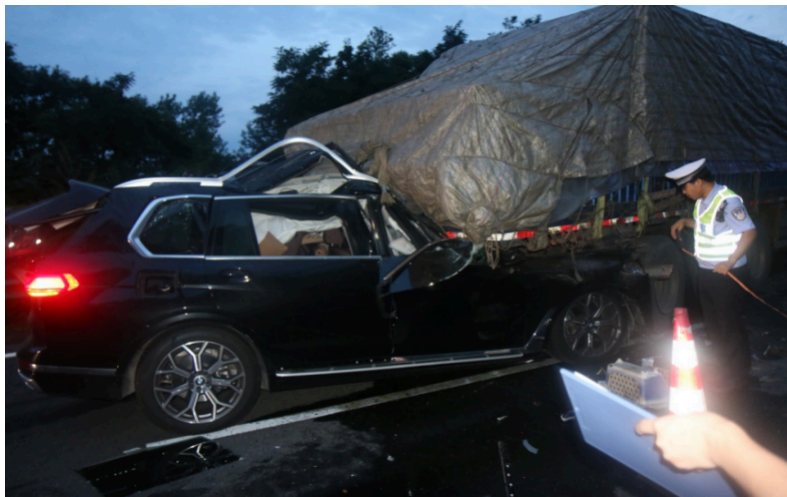
皖SF8E93号小型越野客车沿济广高速由南向北行驶至事故路段时遇前方静止的鲁Q569MT号重型半挂牵引车/鲁QV0U3挂号重型栏板半挂车，皖SF8E93号小型越野客车前部与鲁Q569MT号重型半挂牵引车/鲁QV0U3挂号重型栏板半挂车后部发生碰撞，碰撞后皖SF8E93号小型越野客车前部卡嵌于鲁Q569MT号重型半挂牵引车/鲁QV0U3挂号重型栏板半挂车后部下方（见图4）。

图4 皖SF8E93号小型越野客车前部卡嵌半挂车后部下方

**(4) 反光标识。**鲁Q569MT号重型半挂牵引车/鲁QV0U3挂号重型栏板半挂车装载货物且车辆后端覆盖挡雨布，被覆盖的车辆后端未见柔性反光标识，不符合《机动车运行安全技术条件》（GB7258-2017）第8.4.6条要求。

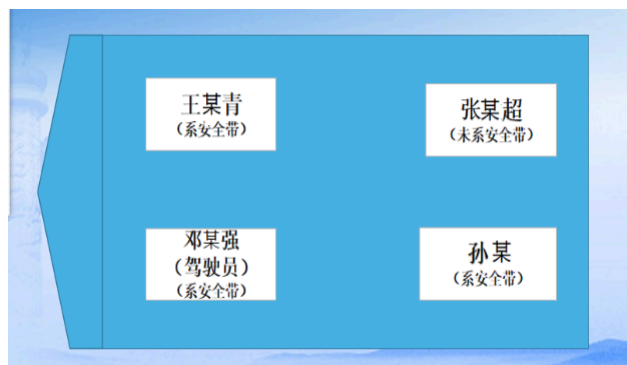
图5 皖SF8E93小型越野客车驾乘人员示意图（左边为车头方向）

**(5) 安全带使用。**事发时，皖SF8E93号小型越野客车前排（邓某某、王某某）及第二排左侧人员（孙某）系了安全带，第二排右侧人员（张某某）未系安全带。
