G5京昆高速公路永兴段“8·5”较大 道路交通事故调查报告

G5京昆高速公路永兴段“8·5”较大道路交通事故调查组
2023年11月27日

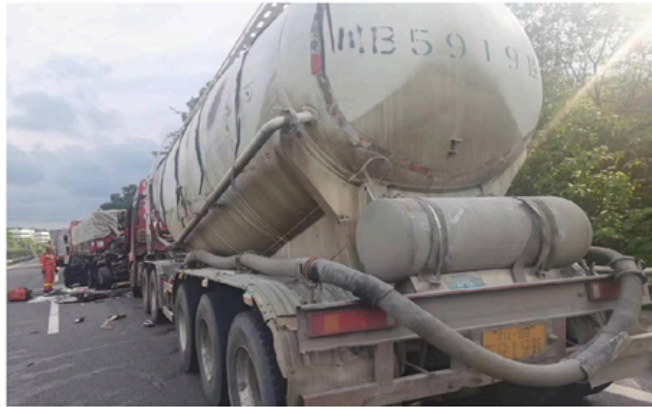
图1 川AV6778重型半挂牵引车/川B5919挂重型罐式半挂车

(1) 川AV6778重型半挂牵引车、川B5919挂重型罐式半挂车：①方向盘最大自由转动量约为25°，不符合国家标准GB 7258—2017《机动车运行安全技术条件》中6.4条的要求；②第一轴左、右两侧制动器在事故前已失效，不符合国家标准GB 7258—2017《机动车运行安全技术条件》中7.2.3条的要求；③第二轴左侧制动摩擦片铆钉头最小深度约为0mm，铆钉头见新鲜摩擦痕迹，不符合国家标准GB 7258—2017《机动车运行安全技术条件》中7.2.1条的要求；④第五轴左侧制动鼓工作面见2条环状沟槽，第六轴右侧制动鼓工作面外侧见1条环状沟槽，不符合国家标准GB/T18344—2016《汽车维修、检测、诊断技术规范》中第5.3.3.1条的要求；⑤第五轴左侧制动摩擦片宽度方向上约23%环形带状区域、第六轴右侧制动摩擦片宽度方向上约28%环形带状区域、第六轴左侧制动摩擦片上片5cm×21cm的方形状区域及下片14cm×18cm的三角状区域布满锈迹和灰尘，未见新鲜摩擦痕迹，分析认为，以上制动器摩擦片无新鲜摩擦痕迹区域与制动鼓在制动器工作中未发生摩擦，导致制动器的制动效能降低，不符合国家标准GB7258—2017《机动车运行安全技术条件》中7.2.1条的要求；⑥第一轴制动器、第二轴左侧制动器、第五轴左侧制动器、第六轴制动器均存在安全隐患，将导致车辆制动效能降低；⑦第五轴右侧主胎胎面见帘布层外露，不符合国家标准GB7258—

2017《机动车运行安全技术条件》中9.1.7条的要求，第五轴左侧主胎胎冠花纹最小深度为0mm，不符合国家标准GB7258—2017《机动车运行安全技术条件》中9.1.6条的要求；⑧第六轴轮胎胎冠花纹不一致，不符合国家标准GB7258—2017《机动车运行安全技术条件》中9.1.3条的要求；⑨未见照明及信号装置所检项目事故前存在安全隐患，未见前下部防护装置所检项目事故前存在安全隐患；⑩驶入视频“G5(绵广)1683+650—200V球机—2023—08—05—16H30min29s.avi”时的行驶速度介于60km/h～67km/h之间，发生碰撞前瞬间的行驶速度约为47km/h。

(一)直接原因。驾驶人邓伟驾车出行前未对机动车的安全技术性能进行认真检查,对所驾驶车辆的制动系统、轮胎、前下部防护装置存在的问题失察,驾驶具有安全隐患的机动车上路行驶;在事故发生时操作不当,未采取紧急避让措施。

（一）强化问题整改，严格落实企业安全生产主体责任。成都晋鑫顺物流有限公司要深刻汲取事故教训，建立完善安全生产责任制和安全生产管理制度，强化问题整改。一要加强驾驶员安全教育培训，建立完善安全培训、考核制度和培训档案，增强从业人员法制意识、安全意识和安全技能；二要依法制定所属车辆二级维护计划，建立健全车辆技术档案，并严格执行车辆检查制度，

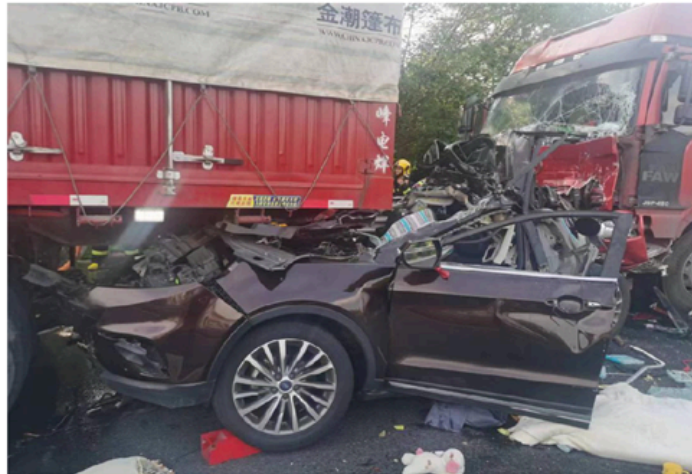
图2 川A6R4R4小型普通客车

(3) 川A6R4R4小型轿车：所检项目事发前不存在安全隐患，事发时车速介于14km/h～17km/h。

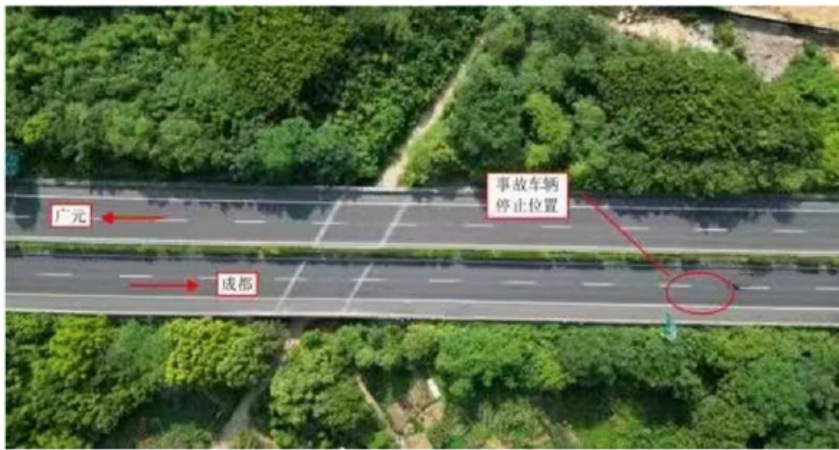
图3 事故路段道路线形、车道分布等情况

(三) 事故路段情况。道路行政等级为国道，技术等级为高速公路。事故发生路段小客车道限速120km/h、客货车道限速100km/h。道路呈南北走向，南往成都方向，北往广元方向，南行方向道路由三条车道组成，从左往右分别是小客车道、客货车道、应急车道，路面总宽10.25m，沥青路面，整体式断面，中央分隔带和路侧均设置有波形梁护栏。事发时事故路段天气为晴天，路面完好干燥，视线良好。该路段近三年未发生较大以上道路交通事故。

经四川西华交通司法鉴定中心对事故路段道路进行鉴定，未见道路路面、道路线形、交通标志和标线存在与本次交通事故有关的安全隐患问题。但事发路段的右侧车行道边缘线外侧突起路标处于缺失状态，不符合行业标准JTG D81—2017《公路交通安全设施设计规范》第5.2.6条和行业标准JTG D82—2009《公路交通标志和标线设置规范》第10.17.1条的相关规定。

3.事发路段的右侧车行道边缘线外侧突起路标处于缺失状态，建议由川北高速公路公司负责排查整改落实。
