G65 包茂高速渝邻段“11·2”较大道路交通

事故调查报告

2022年11月2日，G65包茂高速公路（重庆段）渝北区境内下行方向1509Km+60m处发生一起两车追尾碰撞，致3人死亡、2人受伤、车辆损坏的较大道路交通事故，直接经济损失368.9万元。

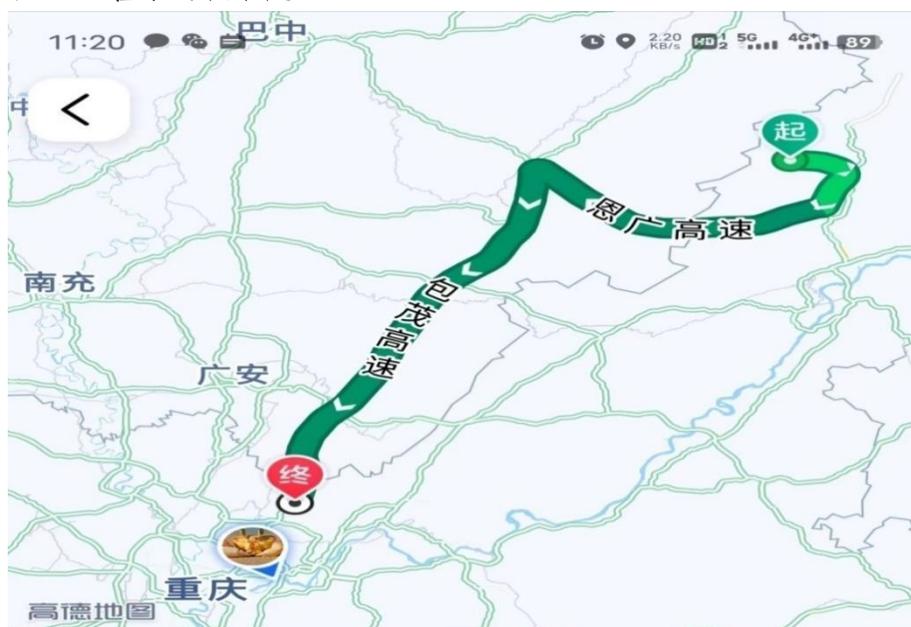
渝AB68V8号小型普通客行驶轨迹图

2022 年 11 月 1 日 15 时 30 分许，渝 AB68V8 号小客车停驶于驾驶人胡**居住地后未再行驶。2022 年 11 月 1 日，胡**电话联系王**以 900 元包车费为报酬，从开州区送乘车人 4 人到渝北区。11 月 2 日 2 时 11 分，胡**驾驶渝 AB68V8 号小客车从居住地出发。3 时 13 分，从开州区王**居住地接王**一家（王**、李**、王**），等待上车花费时间约 32 分钟；3 时 45 分，从王**居住地出

发，前往周**居住地接周**；4时48分，在开州区接乘客周**前往渝北区；4时56分从G5012恩广高速开州收费站上道，沿恩广高速往四川省广安区方向行驶，再经魏兴枢纽立交，沿G65包茂高速往重庆市渝北区方向行驶；6时43分至6时55分，胡**驾驶渝AB68V8号小型普通客车在G65包茂高速（四川段）下行方向大竹服务区休息12分钟；7时49分许，胡**驾驶渝AB68V8号小型普通客车行驶至G65包茂高速（重庆段）渝北区境内下行方向1509Km+60m处，追尾碰撞至川SC8125/川S4868挂号汽车列车。

1. 2022年11月2日3时45分至7时49分期间，胡**驾驶渝AB68V8号小型普通客车从王**居住地出发到达事故点连续驾驶超过4个小时，仅在大竹服务区休息12分钟，不足20分钟，过度疲劳影响安全驾驶，在行驶至事发路段时未仔细观察前方道路情况；且胡**驾驶渝AB68V8号小型普通客车在

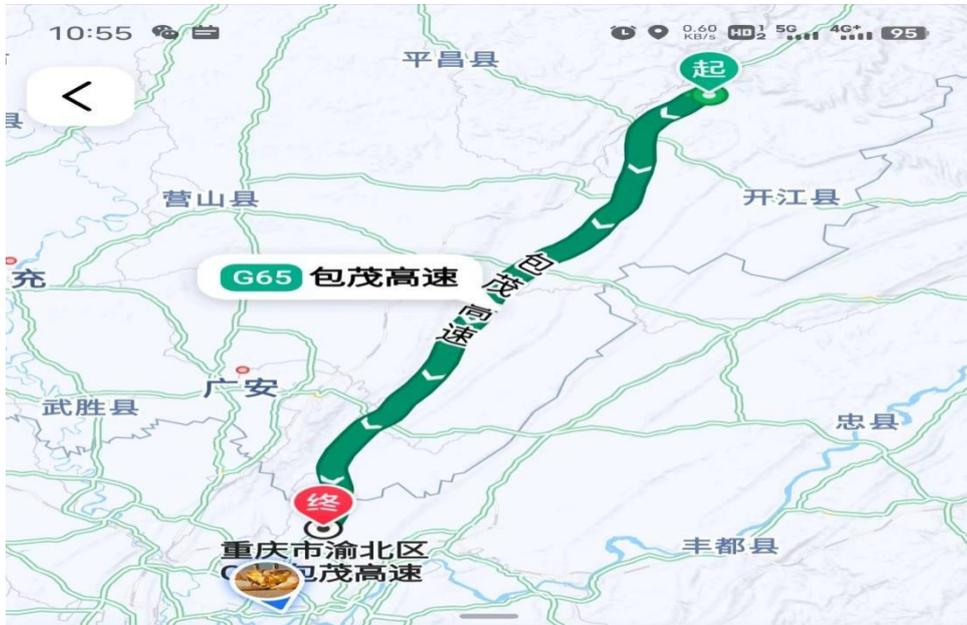
川SC8125/川S4868挂号汽车列车行驶轨迹图

（2）川SC8125/川S4868挂号汽车列车。2022年11月1日，彭**驾驶川SC8125/川S4868挂号汽车列车运输钢材从四川省达州市宣汉县航达钢铁厂前往重庆市渝北区城区轨道交通15号线在建工地。19时41分，装运钢材从四川省达州市宣汉县航达钢铁厂出发，19时48分从四川省达州市宣汉收费站上道，沿G65包茂高速往重庆市渝北区方向行驶；22时47分，进入G65包茂高速（四川段）下行方向邻水服务区休息。

2022年11月2日7时00分，从邻水服务区出发，沿G65包茂高速往重庆市渝北区方向行驶，途径大湾互通路段，7时49分许，行驶至G65包茂高速（重庆段）渝北区境内下行方向1509Km+60m处被胡**驾驶的渝AB68V8号小型普通客车追尾发生本次道路交通事故。

2. 彭**驾驶川SC8125号/川S4868挂号汽车列车事发时在事故路段的速度为39km/h，低于高速公路最低限速60km/h的时速，导致渝AB68V8号小型普通客车追尾川SC8125号/川S4868挂号汽车列车。

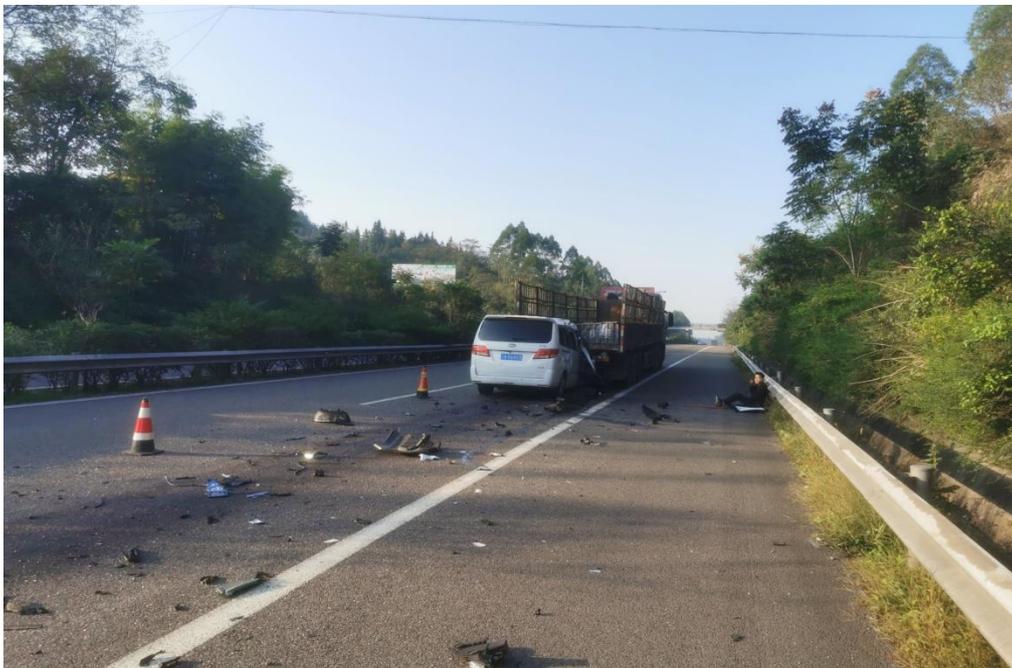
现场勘查图

事故现场勘查以 K1509km 桩为基准点，以道路右侧护栏为基准线（车辆行进方向）。

渝 AB68V8 号小型普通客车停止于车行方向右侧行车道内，第一轴右轮距基准线 4.06m，距离基准点 58.90m；第二轴右轮距基准线 4.05m，距离基准点 55.80m。川 SC8125 号重型半挂牵引车（牵引川 S4868 挂重型仓栅式半挂车）停止于车行方向右侧行车道内，第一轴右轮距基准线 3.34m，距离基准点 73.00m；第三轴右轮距基准线 3.34m，距离基准点 68.40m；川 S4868 挂重型仓栅式半挂车第一轴右轮距基准线 3.26m，距基准点 62.70m；第三轴右轮距基准线 3.17m；距基准点 60.00m。

渝 AB68V8 号小型普通客车车辆前部及副驾驶室严重变形；前保险杠、中网、发动机罩脱落，前防撞梁、散热器变形；左视镜向前翻折，后视镜脱落；发动机舱里部分零部件变形损坏，前风窗玻璃破裂；车顶部前端变形，车顶前部向后挤压约 0.7m，挤压后车顶距前防撞钢梁水平距离约 2.1m；左前翼子板、左前车门变形，右前翼子板脱落；右前车门、右后车门变形，左右两侧门窗玻璃碎裂；仪表台破损，方向盘脱落，车辆为手动挡（已损坏，无法判定档位），前排安全气囊展开；第二排左右两侧座位靠背向前移位，第三排左右两侧座位靠背向前移位；第二排左侧座位的背部有大面积血迹，第三排左侧座位及后座地板有大量血迹。

川 SC8125 号重型半挂牵引车外观完好，车辆为手动挡，档位为 N 档；川 S4868 挂号重型仓栅式半挂车，该车后车牌照板及固定处变形移位，货厢后部凹陷变形、破裂，左后、右后组合灯具破裂；货厢后部下方挤压有一块变形的白色发动机罩板，距货箱左侧边缘约 0.85m，距离地面高度约 1.4m；左后轮挡泥板变形、移位，左后减震器损坏；后下部防护装置横向构件变形、脱落，并且左、右两侧竖立构件弯折变形，后下部防护装置的下边缘离地高度为 0.46m。
