# **G3 京台高速中派河大桥 “6·28” 门式起重机倒塌事故调查报告**

2020 年 6 月 28 日 16 时 13 分许，引江济淮工程（安徽段）江淮沟通段 G3 京台高速中派河大桥改建工程 HA-05 标段（以下简称中派河大桥改建工程）项目工地内，河南省力博桥梁机械制造有限公司（以下简称河南力博制造公司）进行门式起重机修理作业时，1 台门式起重机倒塌，另 1 台门式起重机被压倒塌，造成 1 人当场死亡，1 人经抢救无效死亡，1 人受伤。

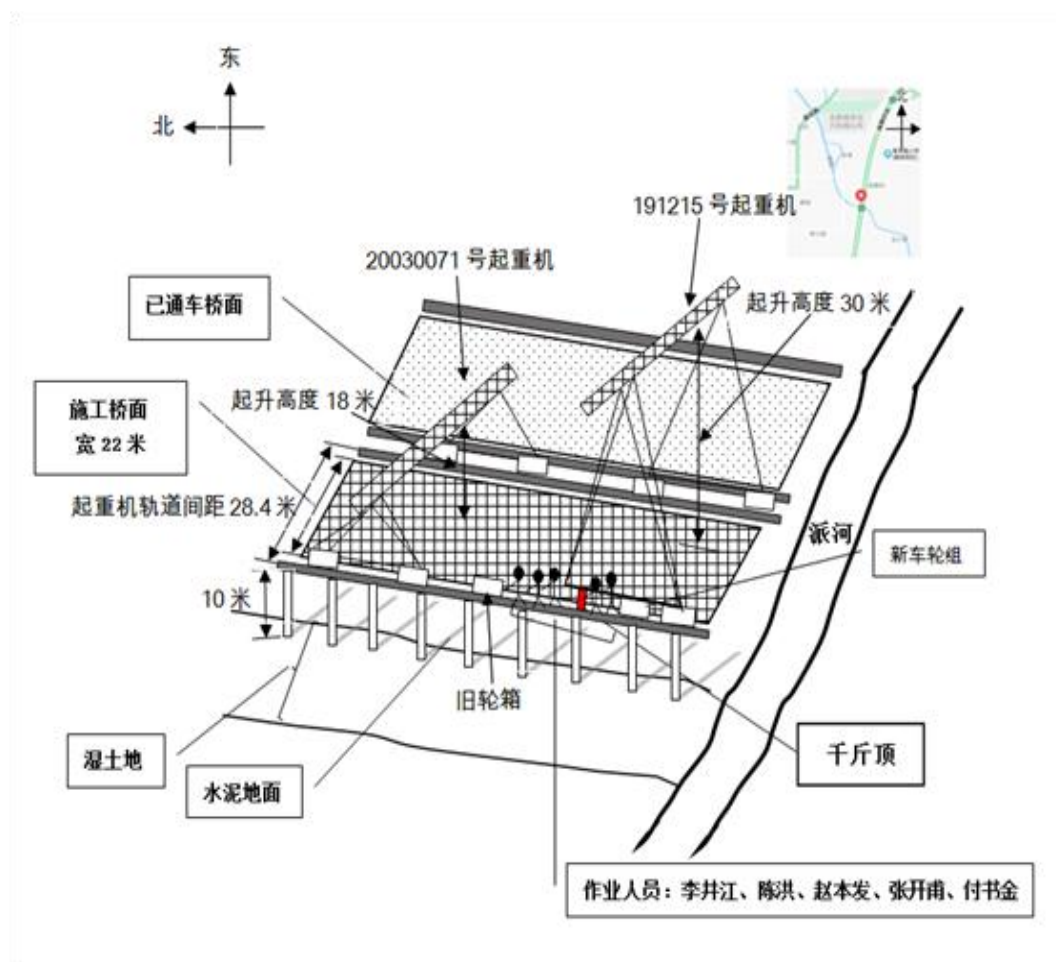
图 2 事发前修理现场示意图

6 月 27 日，产品编号 191215 起重机西北角的大车车轮组出现卡阻故障，河南力博制造公司总经理翟景洋安排更换大车车轮组。6 月 28 日凌晨，河南力博制造公司劳务人员付书金携带大车车轮组到达合肥。在翟景洋的安排下，6 月 28 日 13 时左右，劳务人员张开甫、李井江、陈洪 3 人进场修理起重机。由于人手不够，劳务人员赵本发临时被安排协助

修理过程中，张开甫和陈洪用千斤顶对 191215 号起重机西北角支腿进行支撑，并用手拉葫芦将需修理的支腿沿东西方向拉伸固定在分配梁上，同时又对 3 个支腿分别进行了向外拉伸固定，但用千斤顶支撑时未设置保护墩和 U 型钢板进行支撑保护。在更换车轮组的过程中，由于新车轮组铰耳与 191215 号起重机支腿不匹配，作业人员对旧车轮组铰耳连同铰座实施了切割，准备将其焊接到新的车轮组，整个切割过程持续大约 1 个半小时。修理过程中，除李井江外，付书金、张开甫、陈洪、赵本发均未正确使用和佩戴安全带。

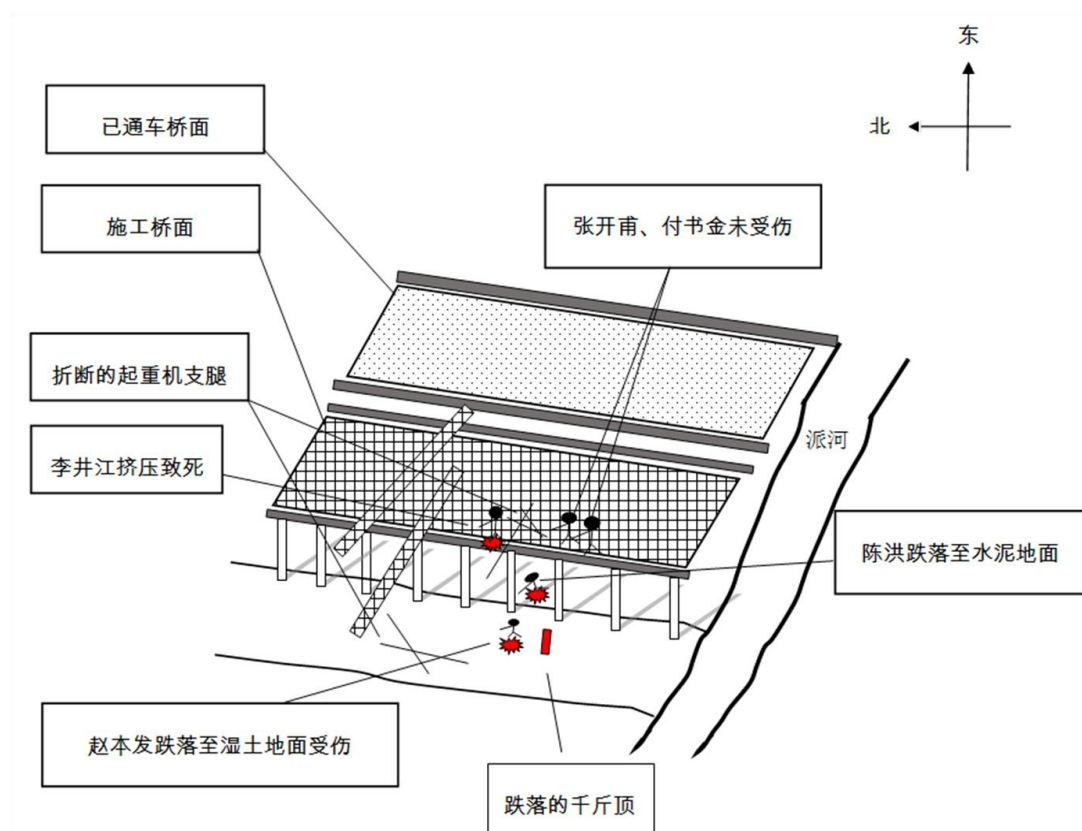
图 3 事发后现场示意图

16 时 13 分许，由于风力作用，191215 号起重机产生晃

动造成支撑的千斤顶向西侧倾斜滑脱，导致 191215 号起重机在西北角失去支撑后向西北方向倒塌，同时将 20030071 号起重机砸中倒塌。191215 号起重机西北角的支腿在失去支撑后插在西侧起重机走台上，造成多块走台板坍塌，陈洪和赵本发坠落，陈洪坠落在轨道的东侧水泥地面后经抢救无效后死亡，赵本发坠落在轨道的西侧湿地地面后受伤。起重机倒塌使堆放在走台旁的工字钢产生位移并挤压至轨道旁，造成李井江被挤压身亡。

在修理门式起重机时,河南力博制造公司作业人员未按修理方案和安全操作规程实施修理作业,长时间仅采用千斤顶支撑<sup>11</sup>,未使用保护墩及 U 型钢板进行支撑保护<sup>12</sup>,大风使起重机产生晃动造成千斤顶倾斜滑脱,起重机械在西北角失去支撑倒塌,是事故发生的直接原因。
