## 2021年“7·14”琼海市潭门镇苏区村委会铁炉垌村高空坠亡事故调查报告

2021年7月14日，琼海市潭门镇苏区村委会铁炉垌村发生一起高空坠亡事故，造成1人死亡。

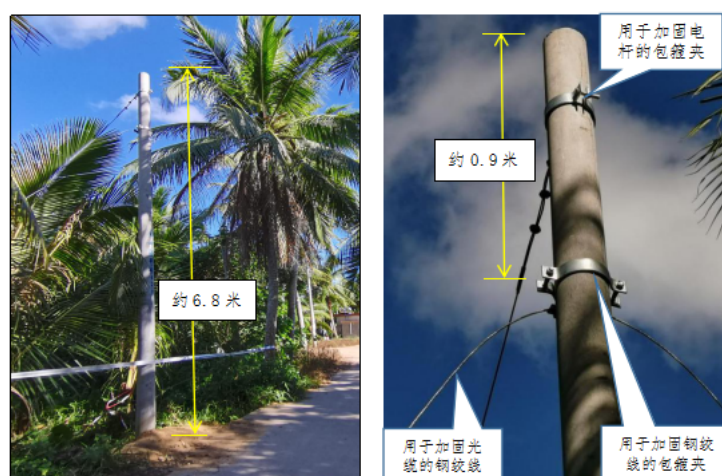
图2 事故发生的023号电杆

事故发生地点位于中国移动海南公司2021-2022年琼海市潭门镇铁炉埔村家客接入光缆施工的中国移动023号电线杆（以下简称023号电杆）。023号电杆长8米，其中地下埋深1.2米，地上6.8米。顶部安装包箍夹2个，其中上方包箍夹距电杆顶端0.3米，用于加固电杆，下方包箍夹距电杆顶端0.6米，用于加固光缆（图2）。

广西溥天建筑劳务有限公司海口分公司员工郑磊，在琼海市潭门镇铁炉垌村家客接入光缆施工的023号电杆顶部，将钢绞线收紧并固定于包箍夹中作业时，从023号电杆上约6米高的地方，坠落到地面受伤，经抢救无效死亡，是2021年“7·14”琼海市潭门镇苏区村委会铁炉垌村高空坠亡事故的直接原因。

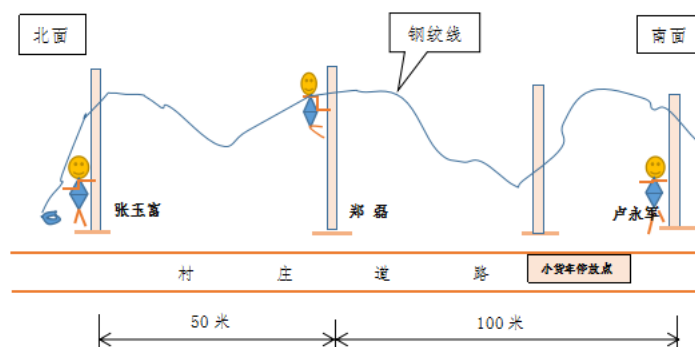
图3 郑磊、张玉富、卢永军作业位置示意图

具体的工作地点和位置是，顺沿村庄道路旁边的电线杆自北向南：张玉富（北面）→郑磊（中间）→卢永军（南面）。张玉富与郑磊相距约50米，郑磊与卢永军相距约100米（图3）。

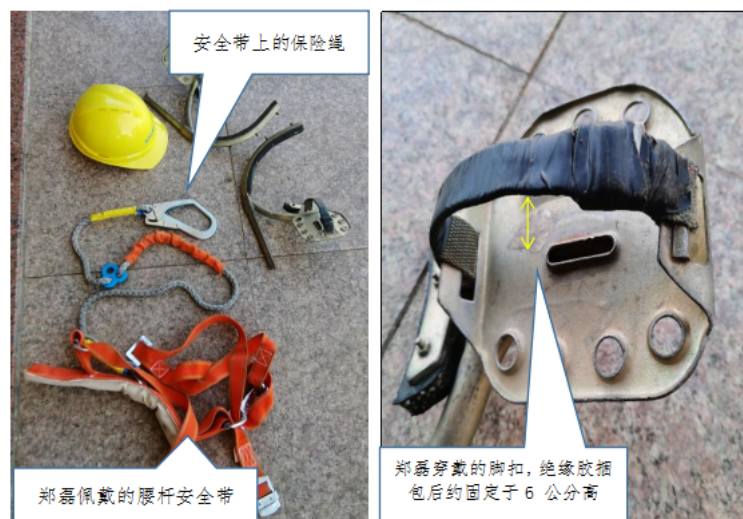
提供不符合安全规范要求的登杆脚扣，是事故发生的主要的间接原因。首先，登杆脚扣设计一条调节用的扣带，给登高作业人员结合自己的双脚大小进行调节，但广西溥天建筑劳务有限公司海口分公司用绝缘胶将调节的扣带捆包，固定于约6公分高，身高1.7米多而且双脚上还穿上休闲鞋的郑磊，基本穿不进去，只能穿进脚尖部分，致使郑磊在电线杆上作业时，双脚从登杆脚扣中脱落，发生了高空坠落事故；其次，登杆脚扣没有配套后跟安全保护带，郑磊双脚从登杆脚扣中脱落时得不到安全保护（图5、图6）。

图5 郑磊高空作业时使用的安全带和脚扣

第二，广西溥天建筑劳务有限公司海口分公司提供不符合国家安全规定的登杆脚扣，违反《安全生产法》第42条“生产经营单位必须为从业人员提供符合国家标准或者行业标准的劳动防护用品，并监督、教育从业人员按照使用规则佩戴、使用”规定，致使高空作业人员得不到安全保障，导致生产安全事故发生。

(3) 对事故发生的原因进行分析，汲取教训，特别是给工人提供的劳动安全防护用品、工人在高空作业的现场施工是否正确佩戴加强监督。严格依照《安全生产法》第42条“生产经营单位必须为从业人员提供符合国家标准或者行业标准的劳动防护用品，并监督、教育从业人员按照使用规则佩戴、使用”规定；

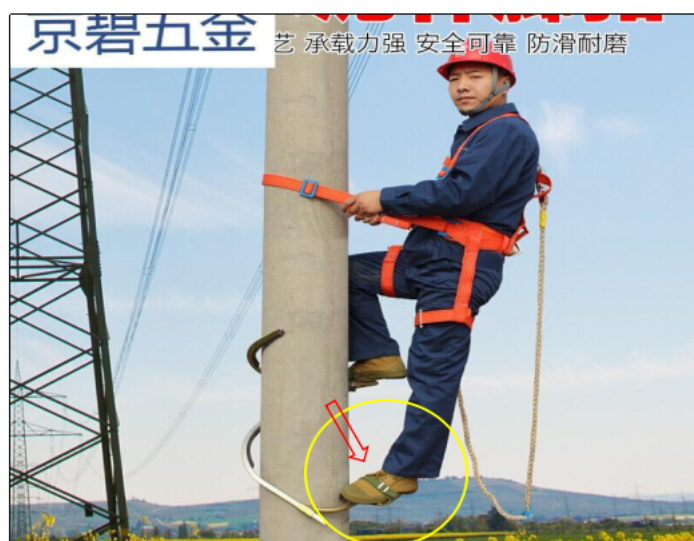
图6 脚扣设计一条调节的扣带，作业人员结合自己双脚大小进行调节

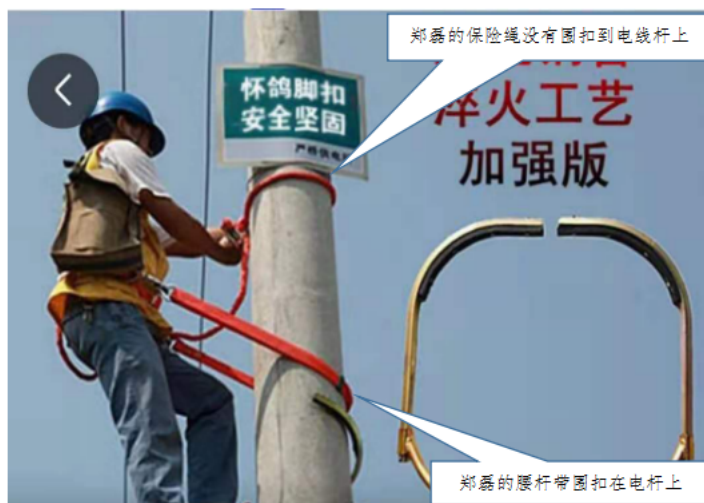
(3) 郑磊违反高空作业安全操作规程，是事故发生的重要的间接原因。郑磊虽然将腰杆部分的安全带圈扣在电线杆上，但保险绳没有围扣于电线杆上，做为最后一道安全防护措施，确保安全。高空作业时，双脚从登杆脚扣中脱落后身躯突然坠落，没有保险绳防护，宽松的腰杆安全带随着身体沿着6米多高的电线杆上往下滑，一直滑落到地面。如果郑磊把保险绳围扣在电线杆上，即使登杆脚扣脱落，郑磊最多也只是“半天吊”，不致于滑落到地面酿成悲剧（图7）。

图7 郑磊只扣安全腰杆带，不围扣保险绳示意图

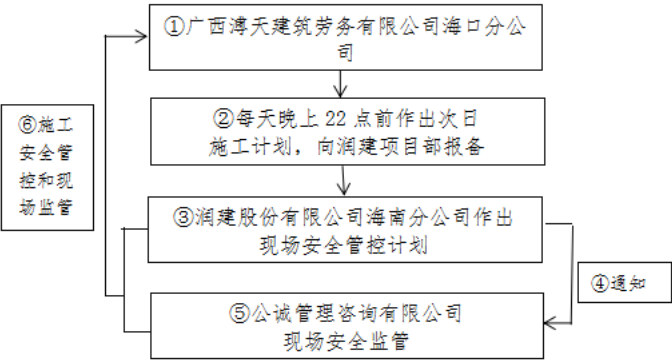
图8 铁炉埔村家客接入光缆施工闭环式“反馈、报备”与生产安全监控

舒福水回四川老家之前，未向广西溥天建筑劳务有限公司海口分公司项目经理反馈情况，未作施工计划，广西溥天建筑劳务有限公司海口分公司也未向润建股份海南分公司项目部经理报备。14日上午郑磊擅自带领张玉富和卢永军等两名施工人员，到琼海市潭门镇铁炉埔村进行收紧加固钢绞线作业。因为没有报备施工计划，违反施工“反馈、报备”与生产安全管控流程，造成了监控脱节，润建股份有限公司海南分公司和公诚管理咨询有限公司未能派人到现场监管，郑磊高空作业时没有正确佩戴安全防护绳也得不到及时制止，从而发生高空坠落事故，也是事故发生的重要的间接原因（见附8、9）。

①琼海市潭门镇铁炉埔村家客接入光缆施工闭环式“反馈、报备”与生产安全监控流程示意图（图8）

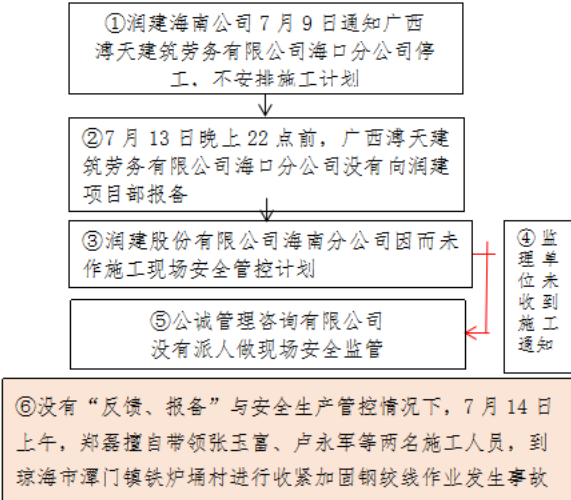
图9 郑磊光缆施工“反馈、报备”与安全生产管控流程示意图

②郑磊违反琼海市潭门镇铁炉埔村家客接入光缆施工“反馈、报备”与安全生产管控流程示意图（图9）。
