## 2021年“9·4”琼海市潭门镇九吉坡工业园区白玉香工地生活区高空坠亡事故调查报告

2021年9月4日,琼海市潭门镇九吉坡工业园区白玉香工地生活区发生一起高空坠亡事故,造成1人死亡。

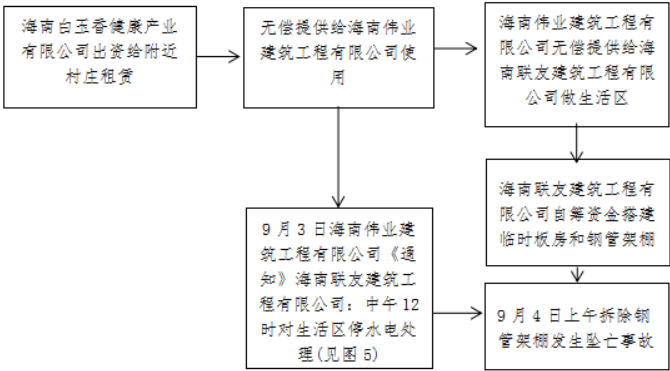
海南联友建筑工程有限公司临时生活区的土地使用总面积约1000m²，属于附近村庄的集体用地，由海南白玉香健康产业有限公司承租后无偿提供给→海南伟业建筑工程有限公司再无偿提供给→海南联友建筑工程有限公司无偿使用作为员工生活区（图1）。

图1 海南联友建筑工程有限公司临时生活区使用的土地情况与事故发生过程示意图

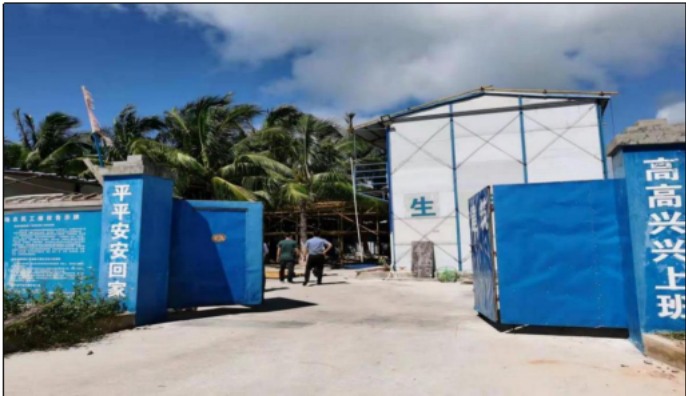
图2 海南联友建筑工程有限公司员工生活区外貌

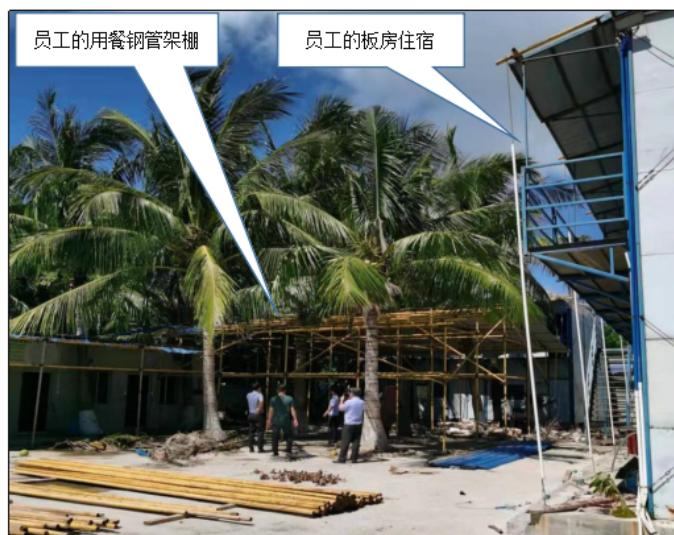
图3 海南联友建筑工程有限公司员工生活区内部

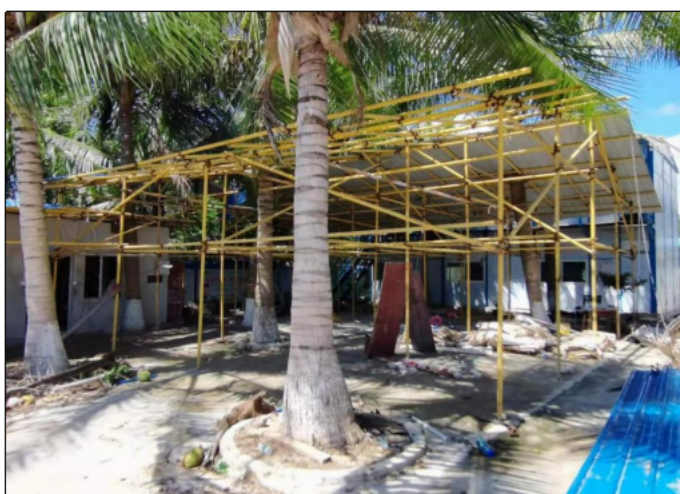
钢管架棚为“人”字形棚顶构建，由工程用的脚手架钢管和铁皮搭建而成。棚顶高约4.5米，钢管水平之间相距约1米。棚顶由三层材料组合，下层为脚手架钢管支撑架，中层铺盖着蓝色的薄铁皮（主要用于防雨），上层再用脚手架钢管压住（主要是牢固防风作用）。生活区除地皮外，财产均为海南联友建筑工程有限公司所有，使用和拆除也应由海南联友建筑工程有限公司自己负责（图2、3、4）。

图4 海南联友建筑工程有限公司员工用餐的临时钢管架棚

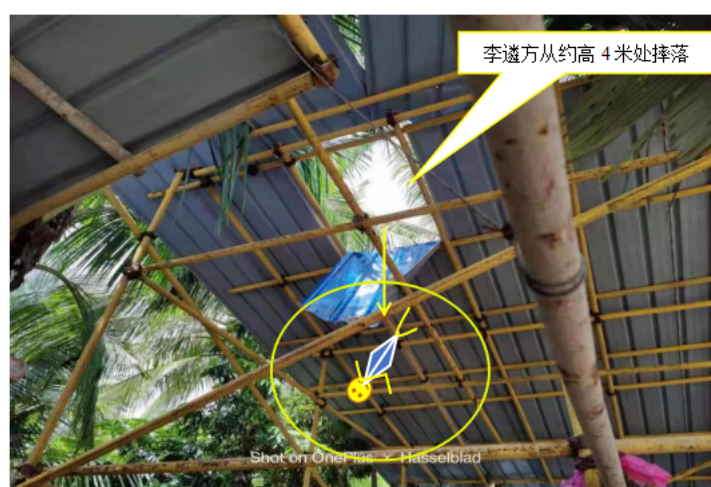
约10时30分，李遼方在钢管架棚顶部拆卸彩钢板时，所踩踏的彩钢板扣件螺栓已经拆除，缺乏固定支撑，弯折形成空洞，李遼方从空洞处坠落到地面。在地面上接运彩钢板的李联平、黄田辉听到有物体坠落的声音后，回头看时，发现李遼方已经坠落到地面。（图6）。

图6 李遼方从钢管架棚顶的“窗口”踩空掉落示意

海南联友建筑工程有限公司招募的临时民工李遵方，在公司的临时生活区拆卸钢管架棚彩钢板时，踩到已拆除了螺丝的彩钢板上，随之踩空摔落到地面，“急性特重型颅脑损伤”伤势过重，经120救护医生抢救无效死亡，是2021年“9·4”琼海市潭门镇九吉坡工业园区白玉香工地生活区高空坠亡事故的直接原因。
