### “1.3” 三亚市吉阳区万科森林1号楼美术馆高处坠落事故调查报告

2022年1月3日15:07, 海南域琛清洁环保有限公司在位于三亚市吉阳区万科森林公司1号楼美术馆进行玻璃清洁作业时, 发生一起高处坠落一般事故, 事故造成1人当场死亡。

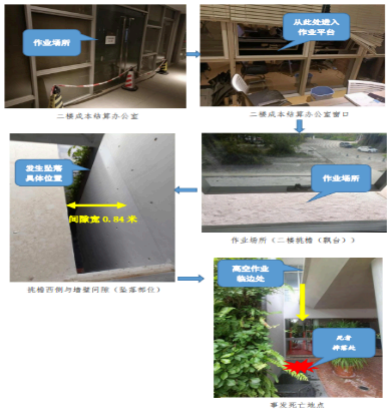
2. 事故发生现场情况：现场无从一楼至二楼挑檐（飘台）的攀爬器具、二楼未设置通向挑檐（飘台）的门；1号楼美术馆二楼成本结算办公室内留有一清洁用水桶，靠窗一椅子上留有脚印，南侧玻璃窗有2扇窗处于打开状态（下部间隙可容纳成人通过）；挑檐（飘台）的天面留有较多杂乱脚印，外部玻璃有清洁的痕迹；事故现场监控录像显示15:07董少琼（死者）从挑檐（飘台）西侧坠落。通过现场勘察和查看视频，结合李胜、高康福、李德良的询问记录，确认董少琼在对1号楼美术馆二楼成本结算办公室的玻璃进行清洗时，从南侧的窗口爬到室外的挑檐（飘台）继续进行玻璃清洗作业，在作业过程中，不慎从西侧临边处坠落，导致死亡。

临边高空作业现场未进行风险评估、未履行作业审批、未开展监护管理，作业人员未持证上岗，作业过程未佩戴安全帽、安全带等劳动防护用品，作业人员在作业过程疏于观察，从二楼挑檐（飘台）西侧与墙壁之间的间隙摔落地面，导致死亡。
