## 冷水江博长环保能源有限公司“10·26” 一般中毒和窒息事故调查报告

2021年10月26日10时45分，冷水江博长环保能源有限公司发电作业区发生一起中毒和窒息事故，造成1人死亡，直接经济损失90.7万元。

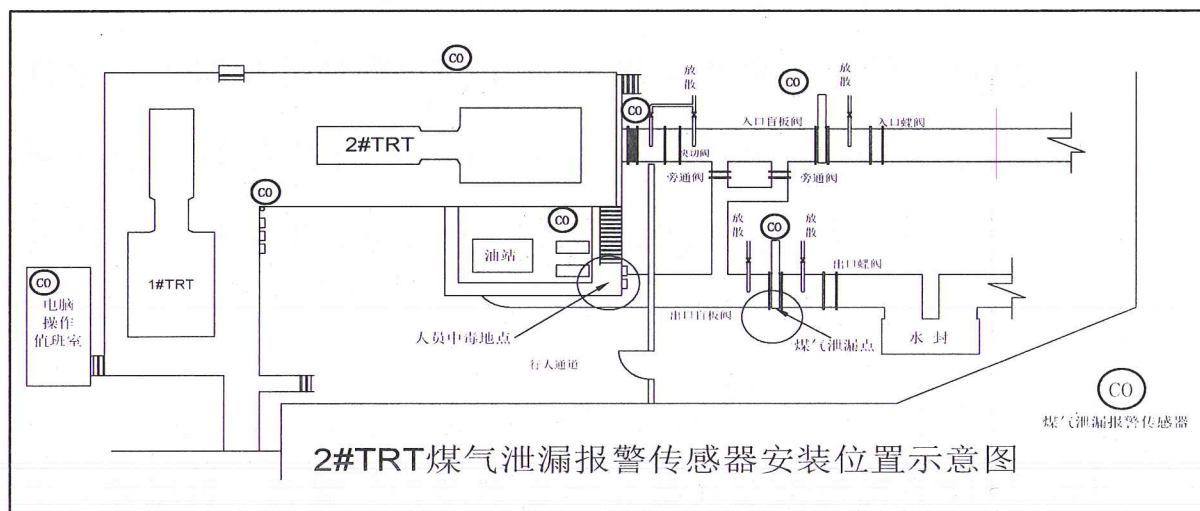
图 1. 事故地点 2#TRT 煤气泄漏报警传感器平面示意图

2#TRT 发电机组在机组平台进出口、油站平台、进、出煤气管道和阀组区域均设置有固定式煤气泄漏报警仪，在发电机组平台西南角为电脑控制值班室，负责机组用煤气管阀的远程控制及监测报警数据的汇集和监控。（详见图 1）

幕显示润滑油站等三处固定式煤气泄漏报警传感器发出警报，监测数据显示 200PPM（监测极限为 200PPM），随即报告汪耀耀，汪耀耀急忙跑出去察看，出值班室后看见谭昭文倒在油站平台入口处楼梯口，直接前往施救，施救过程中也在楼梯口处昏迷倒地。

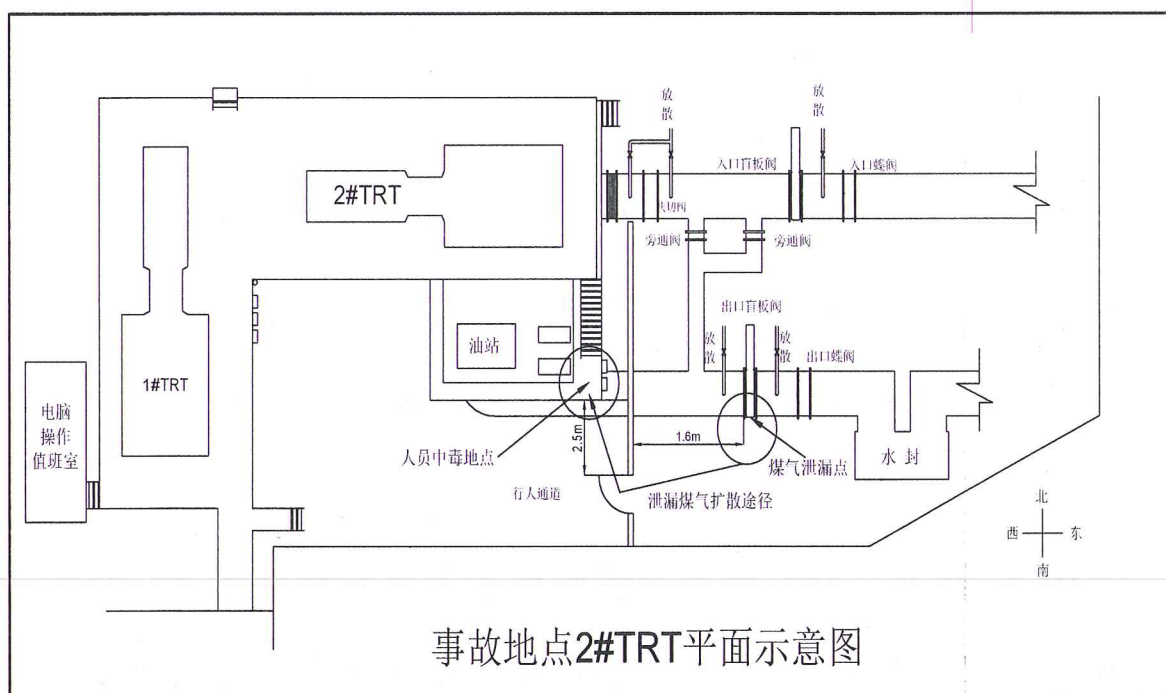
图 2. 2#TRT 平面示意图

根据《2#TRT进口放散阀检修安全方案》中“具体置换方案”内容，2#TRT停机后至事发前，煤气切断阀门操作顺序如下（详见图2）：

- （1）关闭2#TRT进口蝶阀；
- （2）2#TRT停车并进行盘车操作；
- （3）关闭2#TRT出口蝶阀；
- （4）封2#TRT出口水封；
- （5）打开2#TRT出口放散阀；
- （6）打开2#TRT出口插板阀；
- （7）2#TRT出口插板阀走板；
- （8）关闭2#TRT出口插板阀。

1. 2#TRT 出口端蝶阀在关闭后未达到完全阻隔状态，且出口蝶阀与煤气总管中间未按照《2#TRT 进口放散阀检修安全方案》要求实施水封作业，导致煤气总管反窜煤气大量内漏至已经远程操控松开的插板阀。插板在走板过程中，因煤气管道两侧压力严重不平衡状态下走板时间过长，导致煤气大量从插板阀已松开缝隙大量外泄。因 2#TRT 进、出煤气管道和阀组区域采用彩钢板

覆盖，南侧用彩钢板进行了封闭，区域形成半封闭状态，泄漏的煤气不能有效向外界扩散，通过行人通道口向 2#TRT 润滑油站平台蔓延扩散。

（二）进一步规范设备日常维护和检修作业管理。加强设备的检修检查维护，对插板阀密封系统、行走系统、传动系统和动力系统等设施制订有效的检查检修维护管理制度，严格按照要求进行点检维护。加强对蝶阀（包括快关阀、旁通阀、水封阀等其他相关阀门）密封、传动、指示等设施的检查维护，拆除部分阻碍外溢煤气扩散的雨棚或安装机械排风设施。对进、出煤气管道和阀组区域与发电机组区域连通部位进行有效隔断。
