“2.21”三亚理工职业学院体育馆高空坠落 事故调查报告

2022年2月21日约15:30, 三亚市吉阳区三亚理工职业学院体育馆施工现场发生一起高空坠落一般事故, 事故造成1人死亡, 直接经济损失120万元。

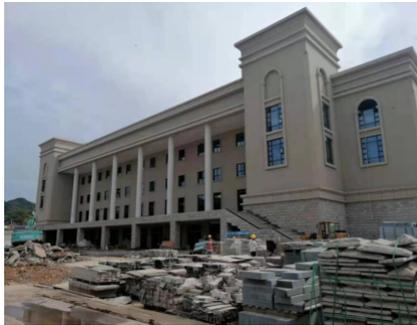
体育馆项目外景

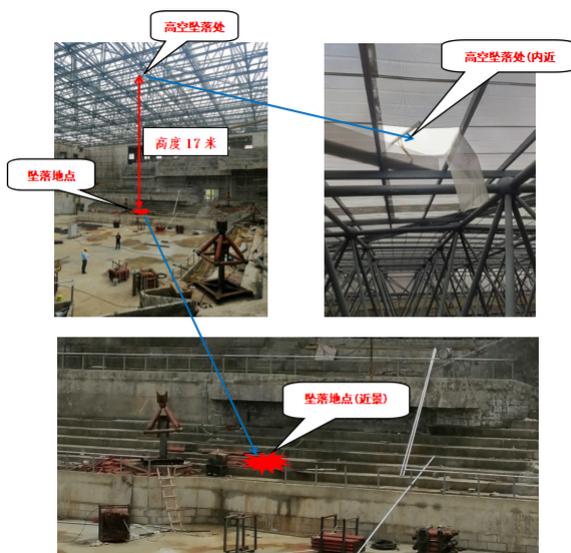
2022年2月21日下午约15:00，天气阴，南阳凯胜安装工程有限公司6名劳务工人在三亚理工职业学院体育馆项目的钢结构网架顶面进行水槽的二次搬运工作。符忠社、秦那二、王平、唐亚明4人在前端使用方管架在肩膀上抬起水槽，王文周、唐德征2人在后方推运。约15:30左右，在搬运到第三根水槽时，王平踩到网架底板（钢材质）的接缝处，底板接缝处因承压而撕裂，导致王平从体育馆外屋面坠落至体育馆内部的水泥看台阶梯上（坠落高度17米）。

体育馆钢结构内部情况

人工水槽搬运方式(前抬后推)

体育馆钢结构外屋面情况

王平（事故死者）在体育馆钢结构外屋面与另外5名工友一同搬运水槽工作时，其踩到的网架底板接缝处因承压过大而撕裂，王平从约17米高的体育馆外屋面坠落至体育馆内部的水泥看台阶梯上，经抢救无效死亡。
