# 国道 109 新线高速公路工程八工区 “6·5”物体打击一般生产安全事故调查报告

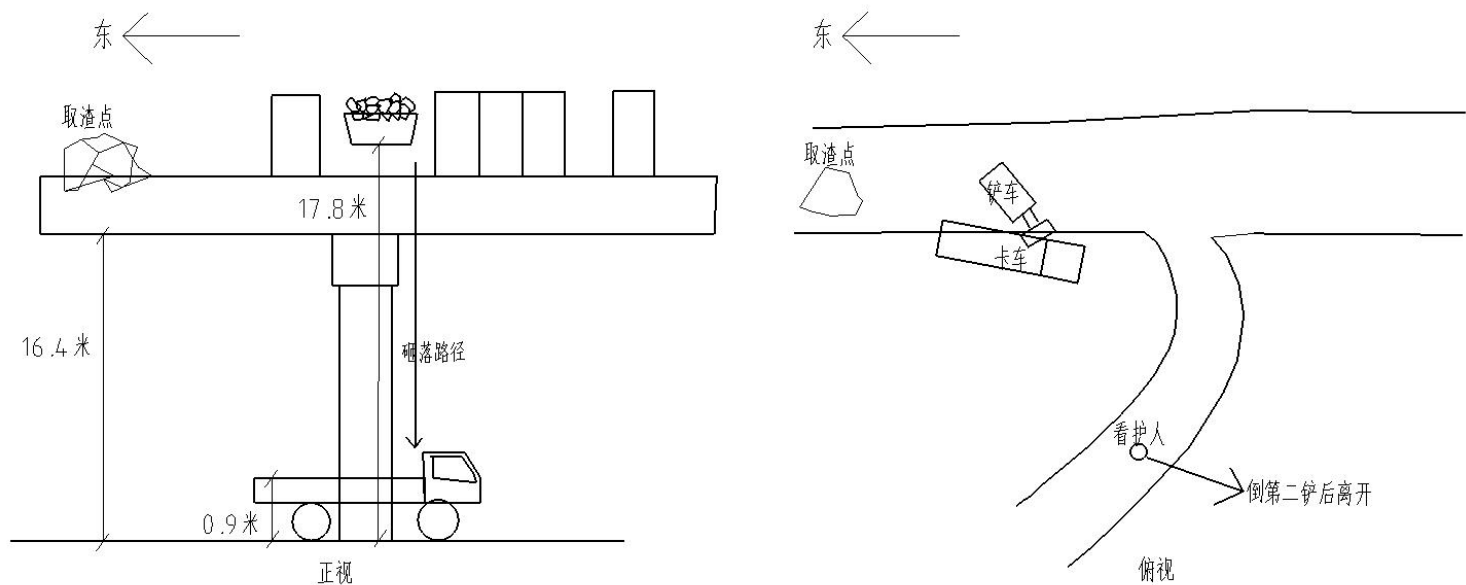
事故现场示意图

事故现场位于八工区斋堂特大桥 41 号桥墩处, 桥上至桥下垂直高度 17.8 米；现场倾倒沥青渣料重 0.81 吨，单块最重 38.52 千克；桥下被砸小货车有明显砸损痕迹。

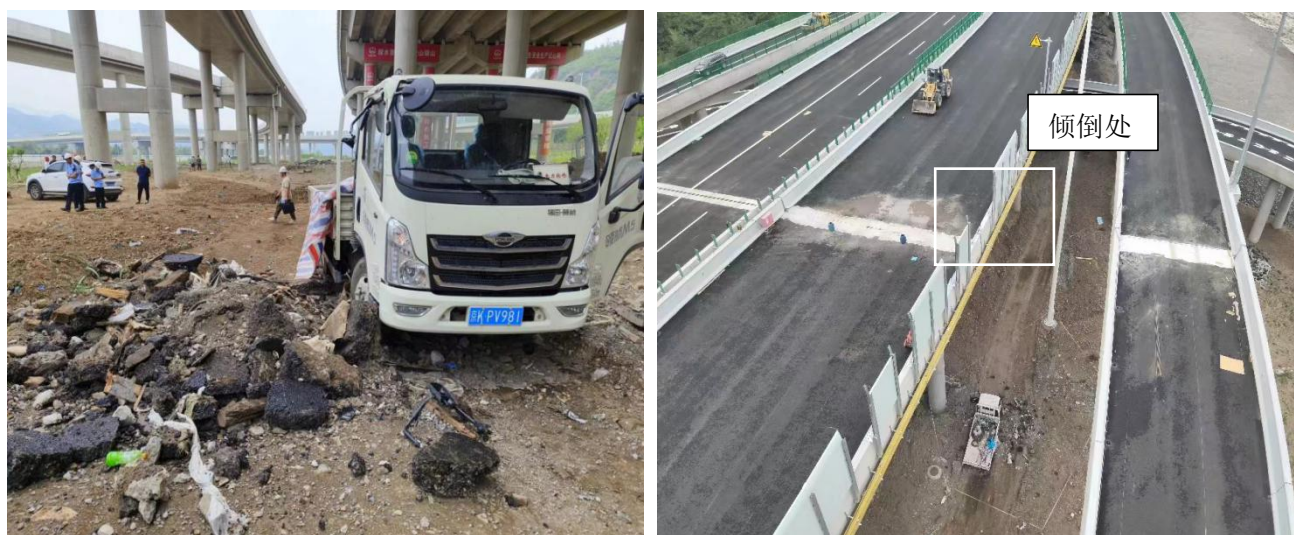
事发现场照片

41 号桥墩伸缩缝处，铲车张某宏将沥青碎渣倒下。货车司机刘某超在桥下倒车，工人陈某在货车车斗上被砸身亡。
