## “6·1崖州区九年一贯制学校和幼儿园项目工地土方坍塌事故”调查报告

2022年6月1日17:30时许,在崖州区九年一贯制学校和幼儿园项目西南角,发生一起土方坍塌事故,造成1人死亡,1人轻伤,直接经济损失160万元。

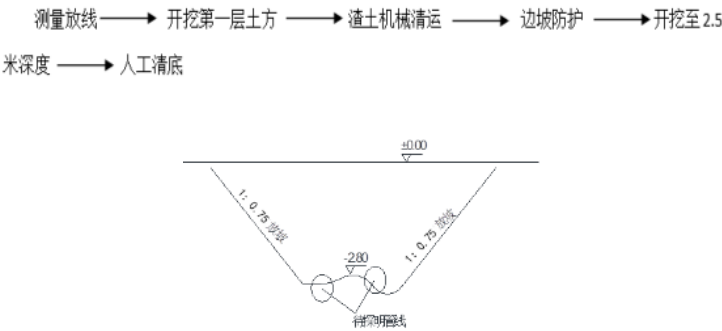
探挖施工要求剖面图

探沟开挖深度严格按照2.8m进行,开挖应采用1:0.75放坡开挖,开挖过程应做好临边防护,保留施工上下通道。完成既定深度开挖,并清理周边碎土确认完成后,应查明探沟内管线情况,本次探挖部位存在交通信号电缆,城市供水管、排污管等管线,确认安全后才可进行“钢板桩+钢支撑基坑支护”。

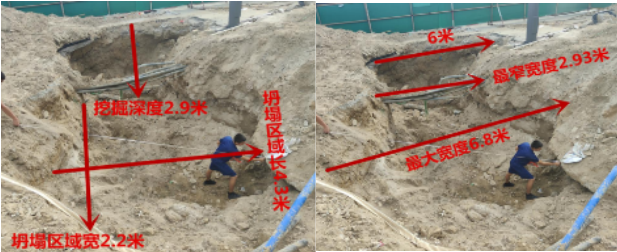
事故发生后,因为需进行消防救援,事故现场已经被破坏,现场勘查无法取得事故发生时的相关数据资料。作业现场围栏附近散落着禁止入内、佩戴安全帽、当心塌方等安全警示牌。

救援开始事故现场照片

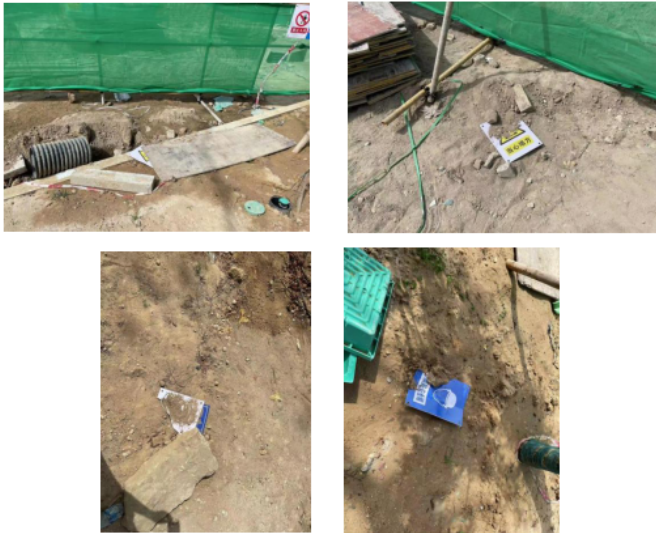
救援完成后事故现场照片(1)救援完成后事故现场照片(2)

事故现场安全警示牌
