# 马鞍山安徽马钢重型机械制造有限公司 钢结构工程分公司“9·11”一般触电事故 调查报告

2023年9月11日10:37左右，马鞍山宙乾机械科技有限公司员工在安徽马钢重型机械制造有限公司钢结构工程分公司内进行电焊机电源线维修作业时，发生一起触电事故，造成1人死亡。

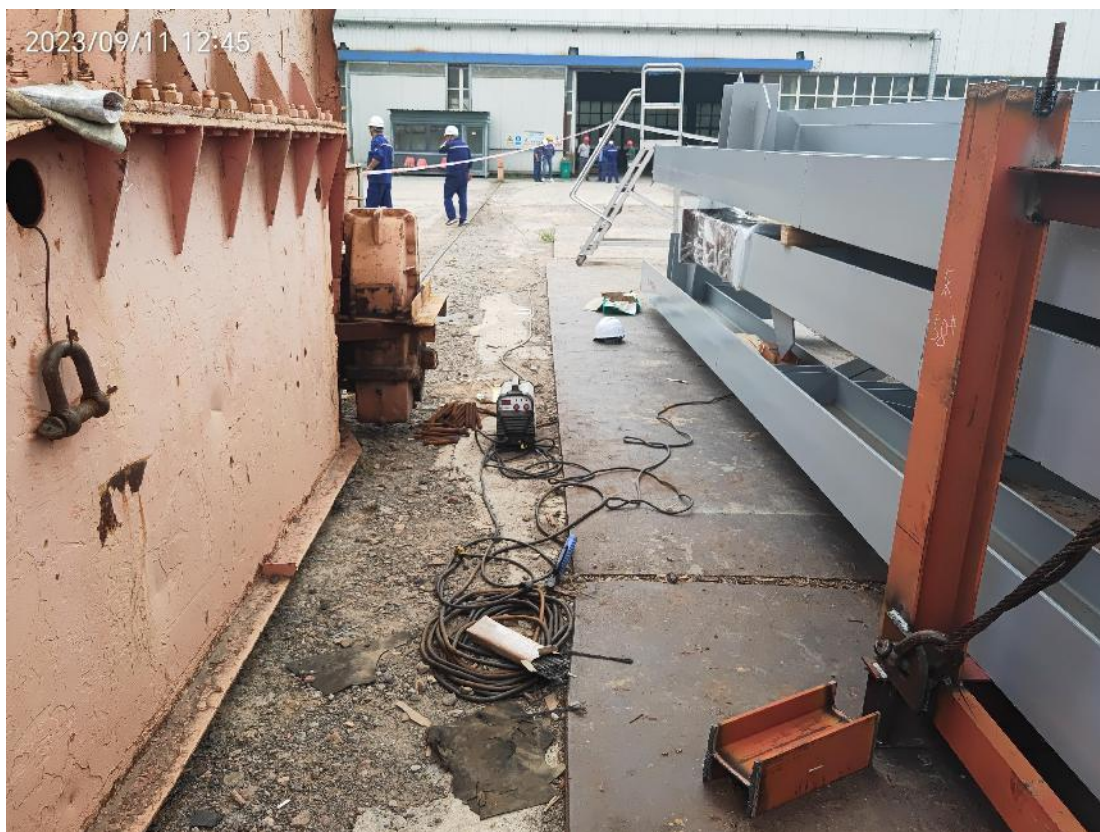
事故发生在位于马鞍山经济技术开发区红旗南路 39 号的钢结构分公司厂区内（见图 1）。厂区占地呈长方形，东邻红旗南路，南邻阳湖路；厂区内分布有多间厂房，最南端为喷涂作业区厂房，该厂房大门朝北开。事发中心现场位于厂区内东区料场 20 吨龙门吊东跨下的地面（见图 2、图 3）；现场地面南北走向堆放一组 H 型钢钢结构产品，其与龙门吊东跨之间的地面摆放有一台青岛雷神焊接有限公司生产的 ZX7-400K 型移动式电焊机，机身自带电源线长约 0.9 米；电焊机南侧地面散落有一支黄色验电笔、一顶印有“宙乾公司”字样的白色安全帽、一个焊把钳和一包已开封的电焊条（见图 4、图 5）。经勘查，距离中心现场南侧约 40 米处为喷涂作业区厂房，该厂房北大门内东侧立柱上安装有一个三级配电柜（见图 6、图 7、图 8）；有一根电源线从该三级配电柜内一个三相空气开关下端引出，与上述移动式电焊机自带电源线相连接，给电焊机工作供电。经勘查，电焊机自带电源线与从配电柜引出的电缆线连接处的绝缘胶带破损，内部铜芯导线裸露在外（见图 9）。

图 3 事发中心现场

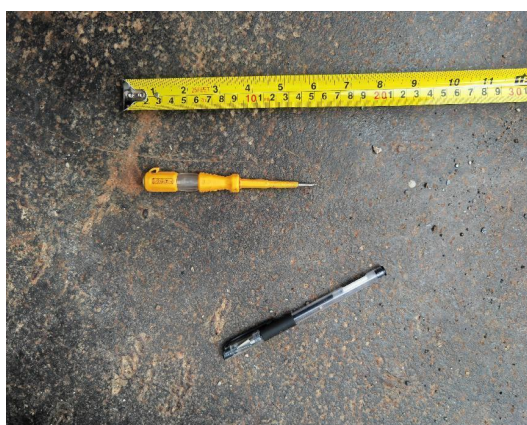
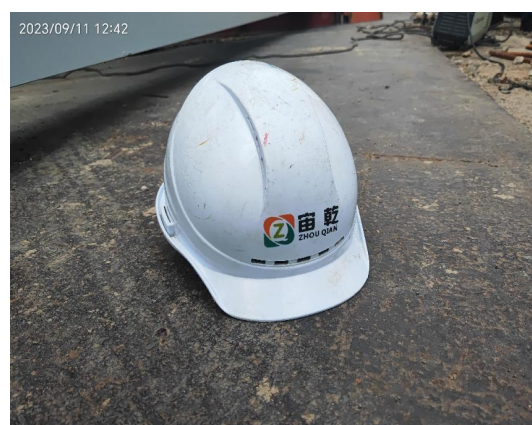
图 4 现场散落的验电笔和安全帽

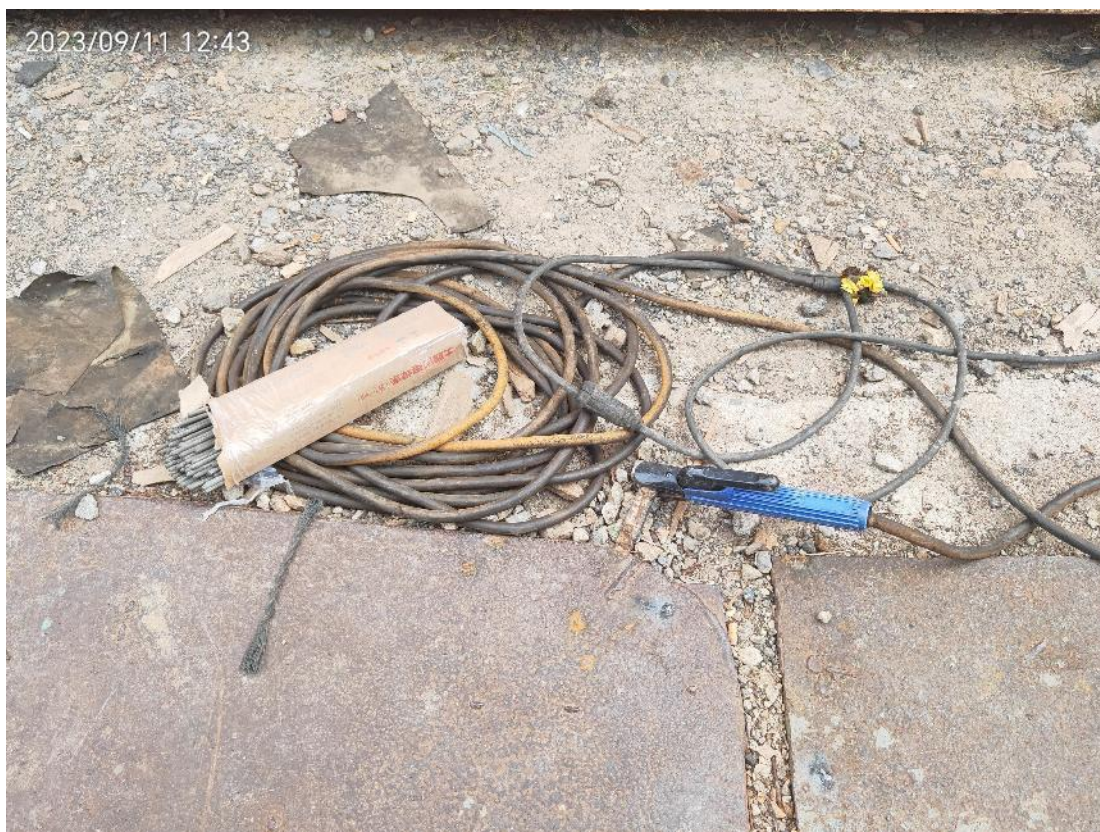
图 5 现场散落的电焊钳和电焊条

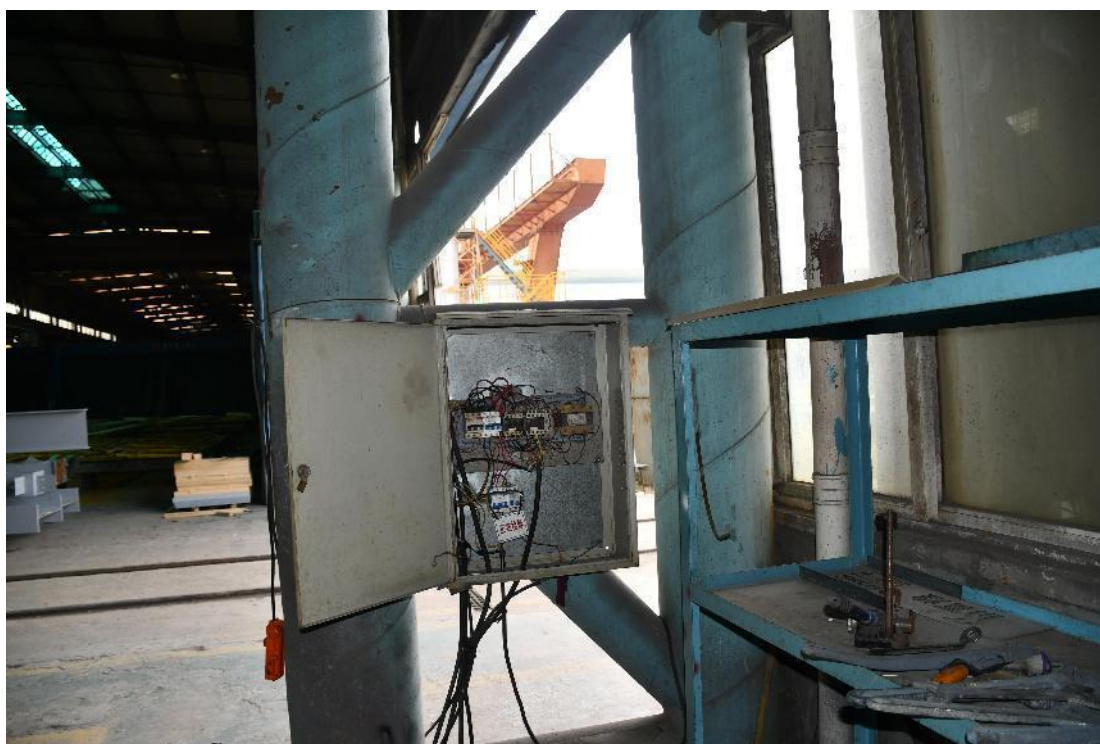
图 6 电焊机临时接电的三级配电箱

经调查，此次事发过程涉及临时用电，该临时用电行为未按照《危险作业管理制度》进行申请报备，系由钢结构分公司电焊工私自接线进行临时用电长达两个月之久，一直未被公司安全检查发现；连接电焊机的三级配电柜缺少漏电保护装置，严重违反马钢重机公司制定的《危险作业管理制度》相关要求。

开展事故隐患排查流于形式，存在盲区死角，未排查出“喷涂作业区三级配电柜缺少漏电保护装置<sup>5</sup>”这一明显事故隐患<sup>6</sup>，导致人员触电后不能立刻自动分断电源，从而造成人员较长时间触电，最终死亡。

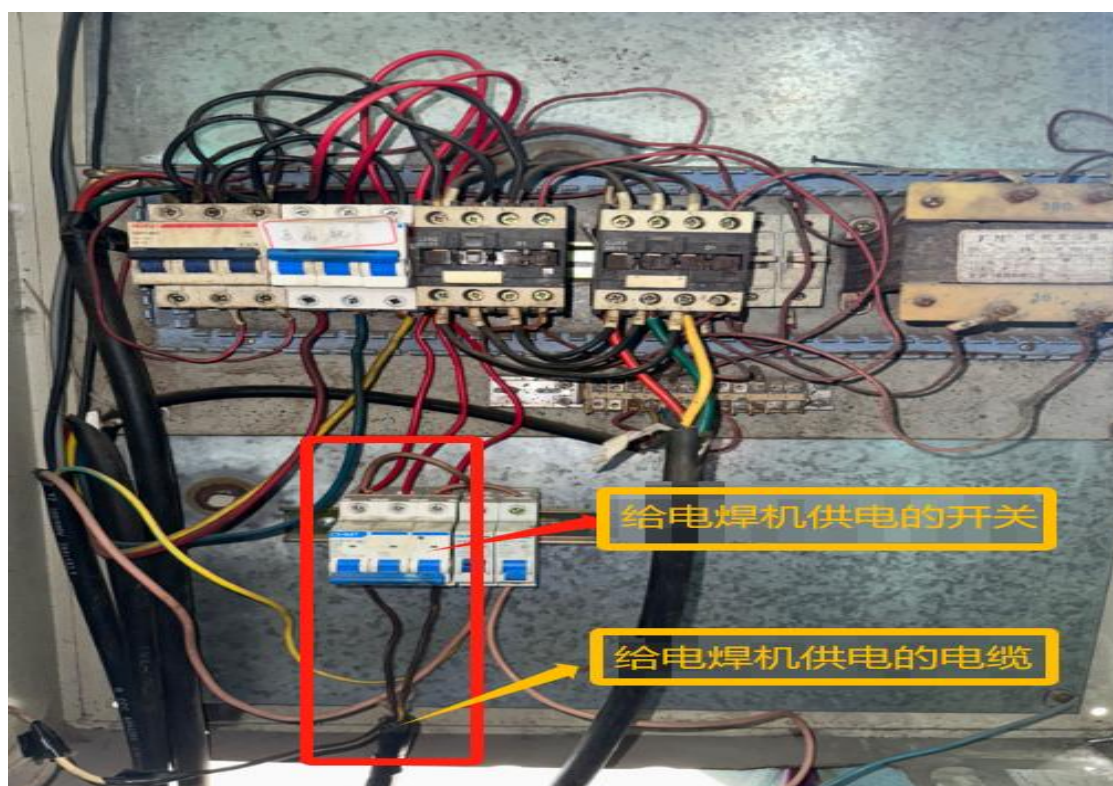
图 8 三级配电柜内部

2.经勘查发现，事故现场从配电变压器到电焊机整个供电回路保护功能配置不完善，未按照国家规定配置剩余电流动作保护装置；当人员触电后不能立刻自动分断电源，造成人员较长时间触电，最终导致死亡。

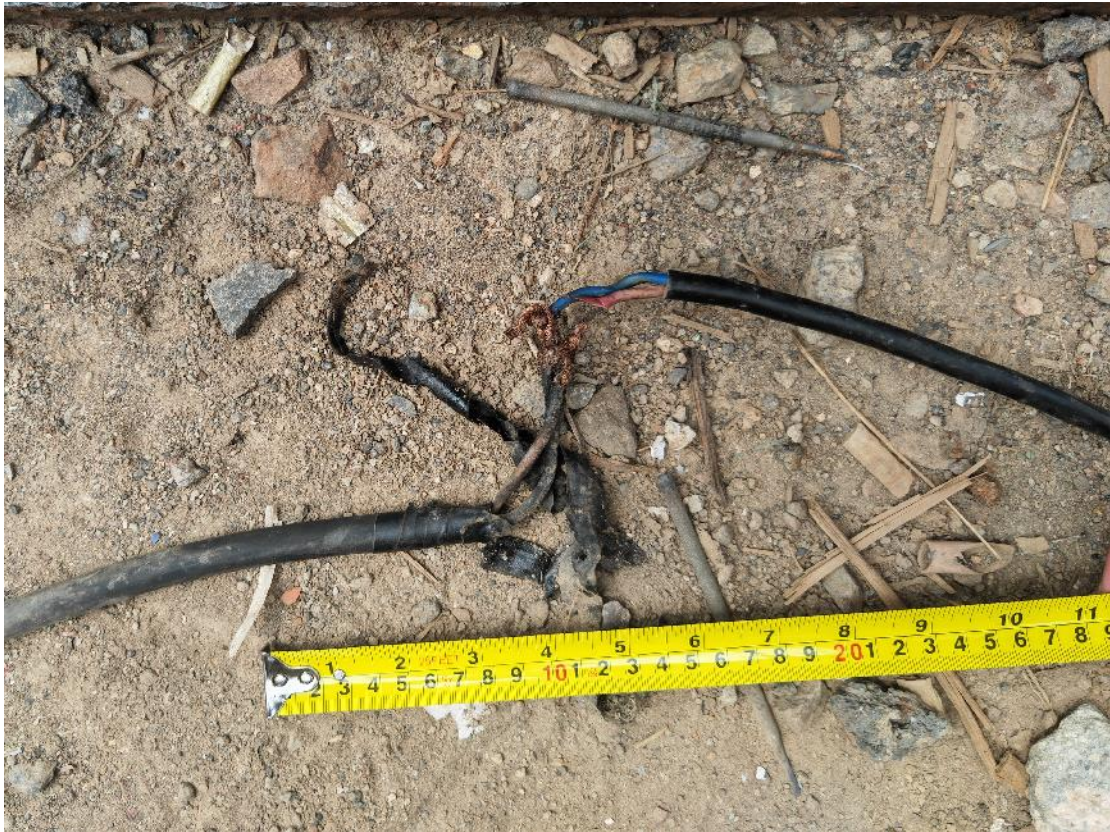
图9 电焊机电源线与临时接电用电缆线连接处

9月11日上午，钢结构分公司电焊工冯某尧在料场作业区域20吨龙门吊下面进行打包作业，作业期间使用前期未经过临时用电申请许可的电焊机。作业过程中，电焊机电缆线绝缘胶带破损，裸露的两根铜导线相互触碰发生短路，出现火花并发出爆炸声，电焊机随之断电。冯某尧在电焊机断电后，将电焊机取电的配电柜里空气开关断开；随后徒手将已断裂的电焊机电缆线拧在一起，再次送电，继续使用电焊机焊接。胡某兵目睹全过程后，认为这样干活有风险，就在维保群里帮冯某尧发了“需要维修”的申请，宙乾公司现场负责人孙某辰在10:27左右安排许某兵和赵某忠前去维修。二人到达现场后，许某兵向正在进行焊接作业的冯某尧了解现场情况后，安排赵某忠去喷涂作业区的配电箱断电、挂牌。在赵某忠去停电挂牌的过程中，许某兵蹲下检查电缆线破损情况，在明知电缆线带电的情况下，违章徒手对裸露的电源线铜芯缠绕绝缘胶带，不慎触碰到外露的带电铜导线，发生触电。因配电箱内未安装漏电保护装置，造成许某兵较长时间触电，最终导致死亡。

电工许某兵违反有关国家电力安全工作规程之规定，未执行保证安全的停电、验电等相关技术措施，在明知电焊机电源线带电且未得到断电确认的情况下，违章徒手对裸露的电源线铜芯缠绕绝缘胶带，不慎触碰到外露的带电铜导线，导致触电。
