儋州市那大镇富力·阅山湖小区  
“6·27”高空坠落死亡事故  
调查报告

儋州市政府事故调查组  
2023年9月

# 儋州市那大镇富力·阅山湖小区 “6·27”高空坠落死亡事故调查报告

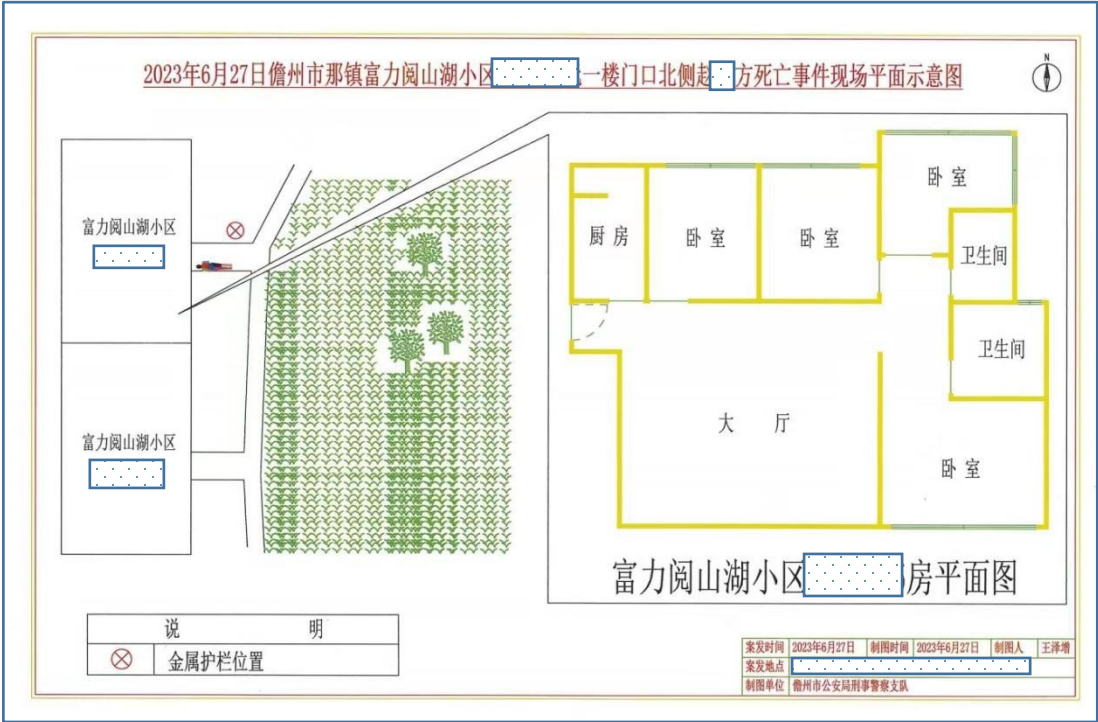
该室房屋建筑面积 129.58 平方米，4 室 2 厅 2 卫 1 厨结构，房屋交付时为毛坯房，北侧阳台长度为 1.15 米，宽度为 1.10 米。房屋平面图如下：

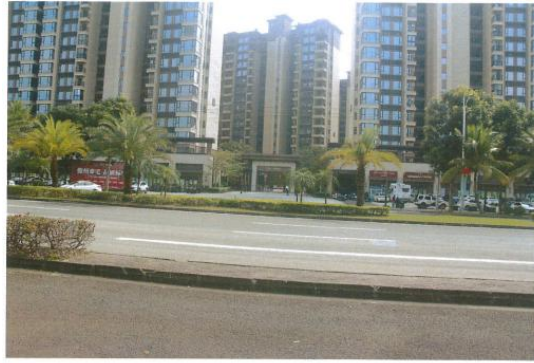
现场方位

事故现场位于儋州市那大镇富力·阅山湖小区\*栋\*单元一楼出入口外侧，属于室外现场。现场的东侧是一条新建的沥青路及畜牧队小区，南侧是雅拉河，西侧是银河公园和雅拉河桥，北侧是中兴大街及碎石厂。富力·阅山湖小区\*栋设有两个单元，东侧是二单元，西侧是一单元。\*栋的东侧是围墙，南侧、西侧及北侧是绿化草坪和树。中心现场位于\*栋\*单元一楼出入口外侧水泥路面上，尸体已用布块儿遮盖，尸体周边遗留有大量血迹，尸体的西北草坪上遗留一扇金属护栏。\*栋\*单元\*房位于该栋楼的楼房的\*楼，门口朝西，门

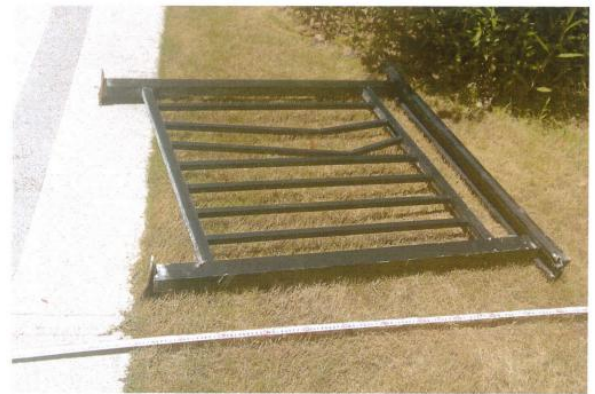
金属护栏细目

口呈开启状。该房为正在装修的毛坯房。靠南侧自东向西依次为卧室及大厅，靠西侧自东向西依次为三间并排的卧室及厨房，厨房内放置着金属护栏及窗口等物品，厨房北侧阳台、西北侧边及沿及东南侧墙体上均有缺损和变形痕迹。

赵\*方安全意识淡薄，违规拆除阳台防护栏，不具备高空作业资质<sup>1</sup>进行拆除阳台护栏作业，违章操作<sup>2</sup>，导致其与防护栏一起坠落，是造成此次事故发生的直接原因。

（一）陈\*善要深刻吸取教训，务必严格执行住宅室内装饰装修规定，熟悉掌握装修施工相关标准及安全知识，及时做好\*室阳台临边安全隐患整改，恢复阳台原状，确保消除安全隐患。
