# 万邦船舶重工（舟山）有限公司“5.27”一般 车辆伤害事故调查报告

2022年5月27日下午14时20分左右，舟山市普陀中舟船舶特涂工程有限公司两名员工在万邦船舶重工（舟山）有限公司1#泊位“阿卡迪亚”轮№3货舱内使用高空作业车进行喷漆作业时，发生高空作业车倾翻事故，造成2人死亡。直接经济损失约306万元，主要为事故赔偿费用和医疗费用。

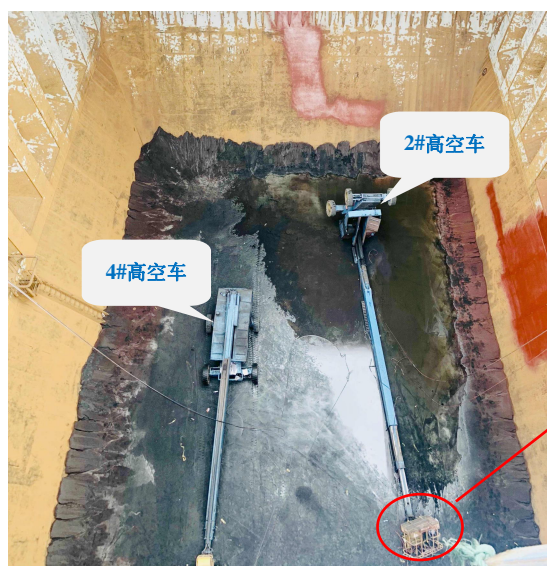
图 1 事故现场俯视图

其中一辆编号为 4 号高空作业车停放在货舱中间位置，另一辆编号为 2 号的的高空作业车臂架和工作斗倾翻倒在货舱内底板上，如图 1 所示。2#高空车车臂变幅油缸受冲击已经弯折，车臂与车身平面的夹角在变幅油缸弯折状态下呈现约  $65^{\circ}$ 。根据救援人员事发当时拍摄的照片显示，两位作业人员身着送风式头盔和安全带等劳动防护用品，卧倒在货舱底板上靠近作业车工作筐的位置，其中刘\*\*俯卧，头部下方有明显血迹，董\*\*仰卧，如图 2 所示，N<sub>0</sub>3 货舱内部结构如图 3 所示。

中舟公司员工刘\*\*，在驾驶高空作业车时，对高空作业车行驶周围环境观察不到位，将2#高空作业车开到货舱废砂及下斜坡板上，导致车身纵向后倾斜，整车重心向后位移超过后轮支撑点，失去力矩平衡倾翻，造成高空作业车工作斗内的人员一同坠落到内底板。

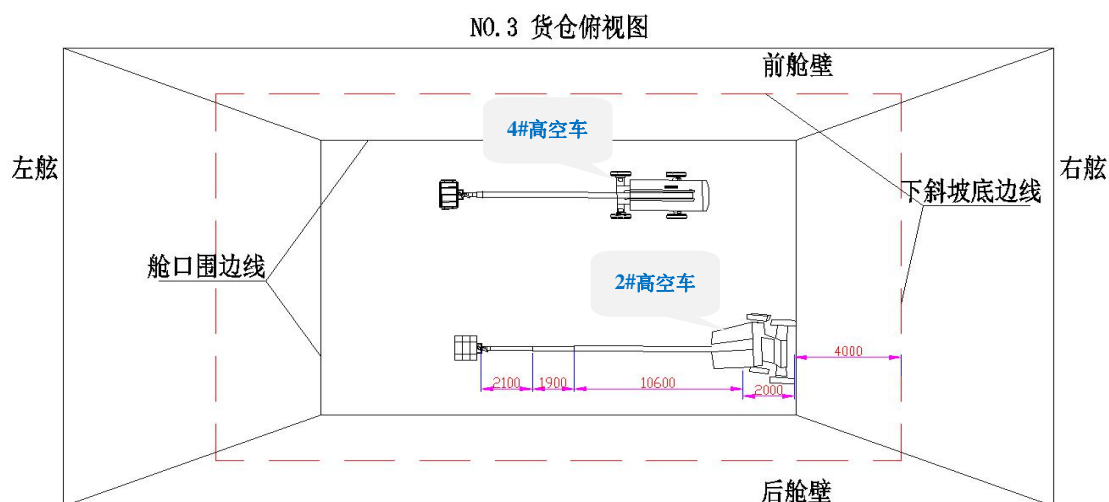
图 3 N<sub>0</sub>3 货舱内部结构图

N<sub>03</sub> 货舱长度 34.6 米，宽度 20.64 米，高度 24 米。舱壁下斜坡坡度为  $45^{\circ}$ 。舱壁四周堆积有喷砂作业产生的废砂，其堆积厚度约 0.24 米。在货舱右侧外板和上边柜斜坡板上部分区域喷有红色油漆。右舷下斜坡板堆积的废砂上有两道与 2#高空作业车轮距等宽、长度为 1 米左右的轮胎印，如图 4 所示。

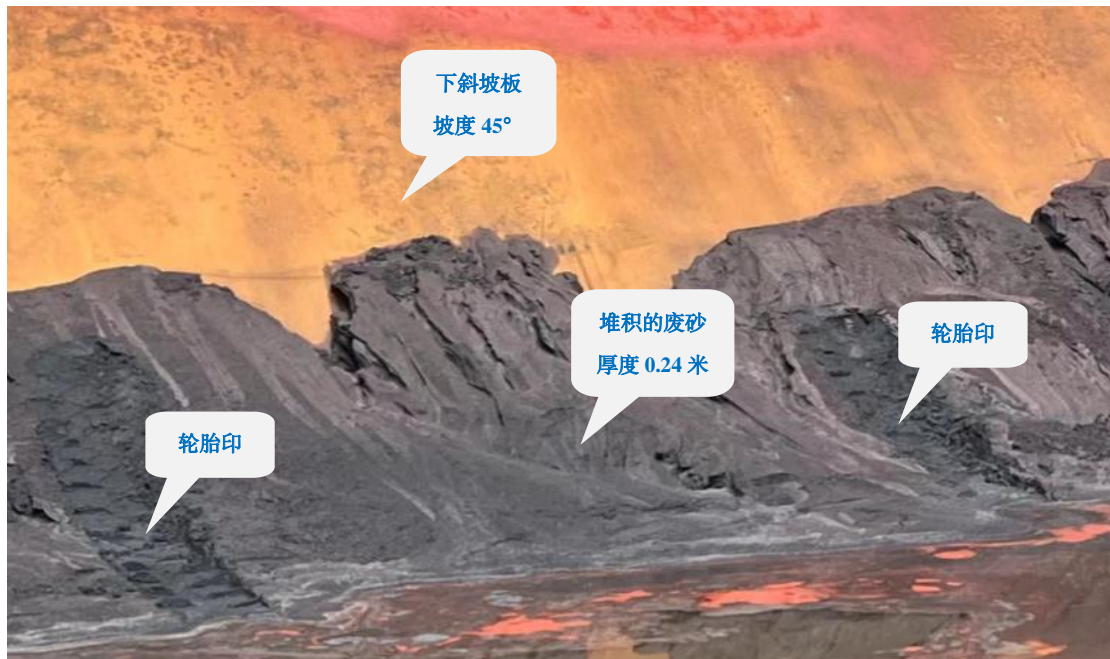
图 4 下斜坡板轮胎印图

1. 刘\*\*, 舟山市普陀中舟船舶特涂工程有限公司高空作业车操作员。在“阿卡迪亚”轮№3 货舱内驾驶高空作业车时,对高空作业车周围环境观察不到位,将 2#高空作业车开到货舱废砂及下斜坡板上,导致 2#高空作业车倾翻,违反了《修造船企业安全生产技术规范》(AQ 7007-2013)5.1.5.7<sup>①</sup>、《高空作业车安全技术要求》(CB 4286-2013)4.3.9<sup>②</sup>、4.3.11<sup>③</sup>的相关规定。

（一）万邦船舶重工（舟山）有限公司。深刻吸取事故教训，认真剖析事故原因，对高空作业车进行全面排查。完善安全生产规章制度，修订完善高空作业车相关制度，进一步落实生产安全事故隐患排查治理制度。对承包单位的安全生产工作统一协调、管理，定期进行安全检查，发现安全问题的，应当及时督促整改。
