# 上海东道园川环综合养护有限公司

## “7.14” 触电死亡事故调查报告

2020年7月14日14时17分左右，在浦东新区川沙新镇六陈路760弄428号，上海东道园川环综合养护有限公司内（以下简称“东道园公司”），发生一起触电事故，造成1人死亡。

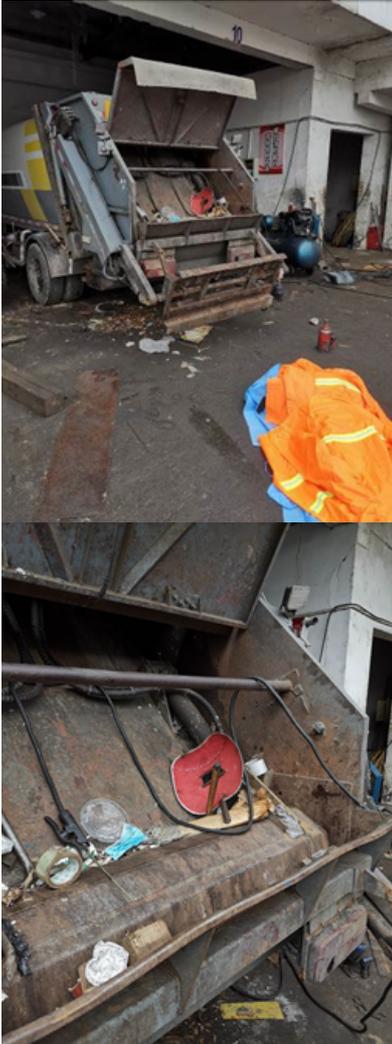
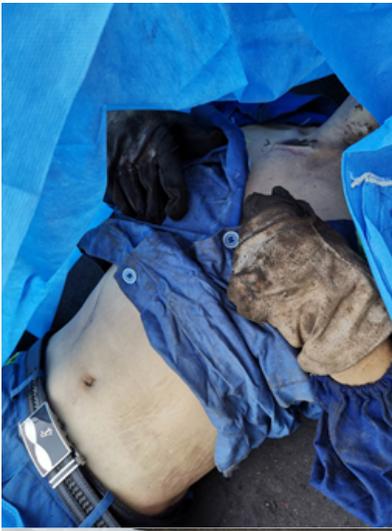
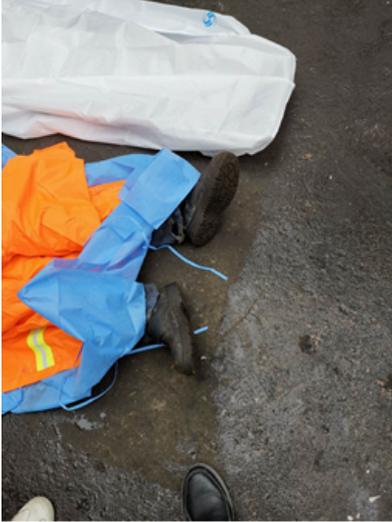
1. 事发现场位于东道园公司东北角车辆维护点处，沪EA1522牌号的干垃圾清运车（内部编号川环-1628）车身停放在维护点室内，车尾部后盖板处于打开状态，焊钳（焊把）、防护面罩、焊渣锤等留在尾挂板上，尾挂板斜上方有一根铁横杆，焊机二次电源线绕过该铁横杆，焊钳上夹有一根未焊接过的新焊条，勘查时金平被救下平躺在车辆南侧的地面上，身穿蓝色工作服（已汗湿），手戴电焊防护手套，脚穿厚底绝缘鞋，颈部可见明显电击灼烧伤痕。

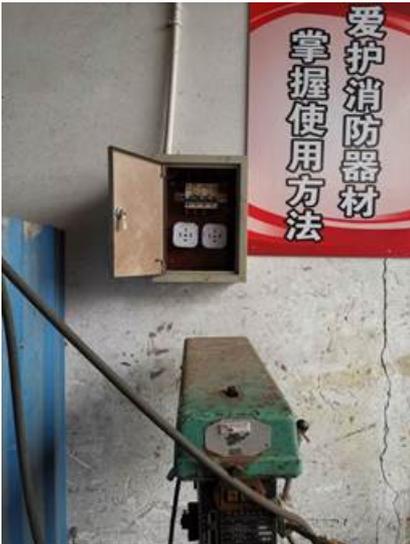
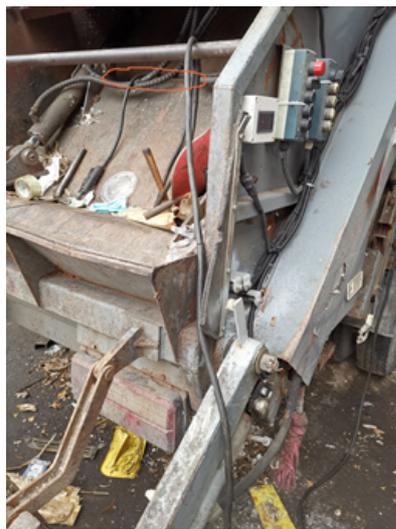
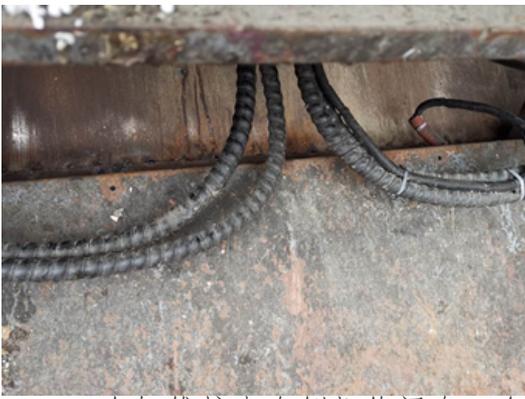
3. 事故焊机为上海沪南电焊机厂生产的BX1-300F-3型交流弧焊机，因使用年久，无法确认生产及采购日期。该电焊机未见安装二次侧空载降压保护装置。电焊机一次电源线连接于维护点东侧墙壁上电箱内，电箱内有两个三相电源插座，配有小型断路器（没有触电漏电保护功能），二次线接地线直接与车体焊接连接。二次线电源线挂于作业处（尾挂板）左侧下方。焊接点位于尾挂板上边缘，已完成点焊连接。焊接位置空间狭窄，需要跨过铁横杆进行电焊作业。

东道园公司要认真吸取该起事故的教训，进一步加强设备维修、保养、更换和报废管理，及时清理报废设备。加强危险作业现场管理，及时发现和制止从业人员的不安全作业行为，预防和避免类似事故的再次发生。

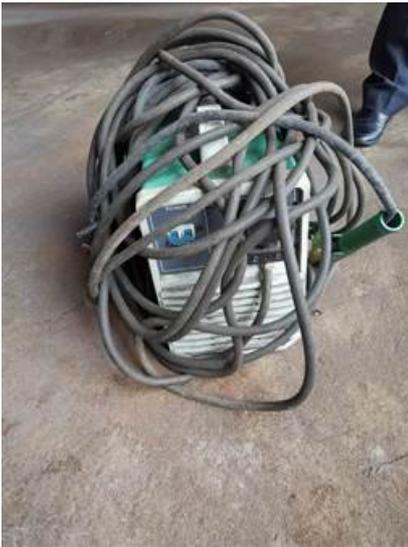
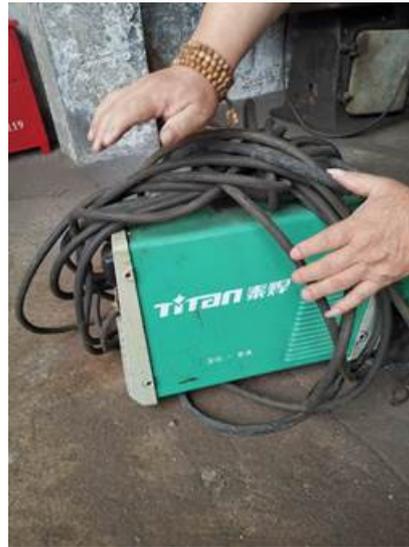
4. 车辆维护点东侧机修间有一台标有“泰焊”的小型电焊机，该电焊机未东道园公司2019年11月28日采购、深圳市普耐尔科技有限公司生产的逆变直流手工弧焊机，该电焊机有良好的绝缘和外壳防护性能以及VRD防触电、欠压、过热、过流、缺相保护等功能。该电焊机采购后一直由金平负责保管和使用。

2. 东道园公司的机修设备（含电焊机）全部由金平负责管理和使用；金平长期从事电焊作业，持有焊接和热切割特种作业操作证，有效期至2025年12月28日；公司购买了符合安全标准要求的新电焊机，但没有及时有效督促金平报废旧电焊机。

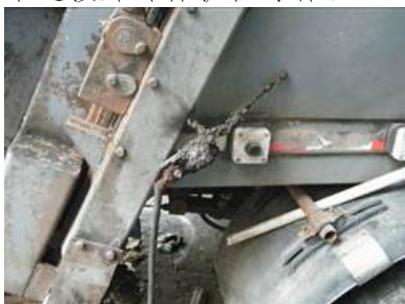
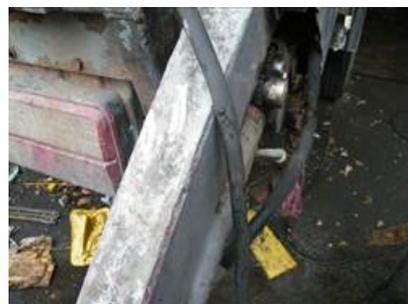
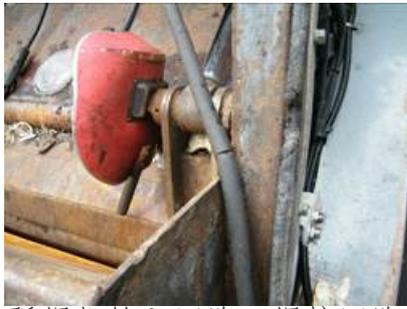
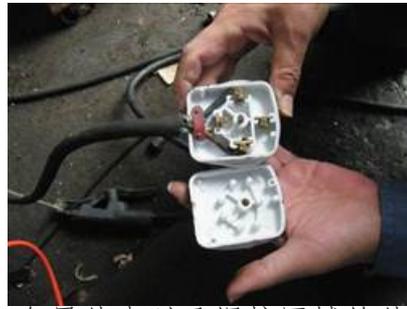
3. 电焊钳直接放置于焊接区域，未与焊接区域的外部导电部件绝缘；焊接夹钳线路焊接在车辆金属构件上，未直接与工件连接；弧焊机与焊钳间的焊接回路电缆存在多处绝缘护套破损、导体外露；弧焊机输入回路未连接外部保护性导体。

4. 经现场检测：弧焊机输入回路、焊接回路、金属外壳以及焊接区域的外部导电部件之间绝缘性能不符合要求；实测输出空载电压AC66V，弧焊机外壳对周边设备金属外壳及焊接区域金属构件之间实测电压分别为AC62V和AC71V。

5. 检测分析结论为：在事发的触电危险性较大的环境下（在狭小金属环境中进行焊接作业），操作人员未注意与电极、工件和附近的导电部件绝缘的情况下，操作绝缘性能不符合要求的焊接电源。操作人员将身体置于焊钳、工件、焊接区域的外部导电部件之间进行焊接作业，如身体直接接触及焊接电源输出的两端或与两端相连的导体时，将发生触电事故。
