# 上海垂虹金属制品有限公司

## “7.27” 机械伤害死亡事故调查报告

2020年7月27日9时38分左右，在浦东新区书院镇丽正路1512 号1幢上海垂虹金属制品有限公司内，发生一起机械伤害事故，造成1人死亡。

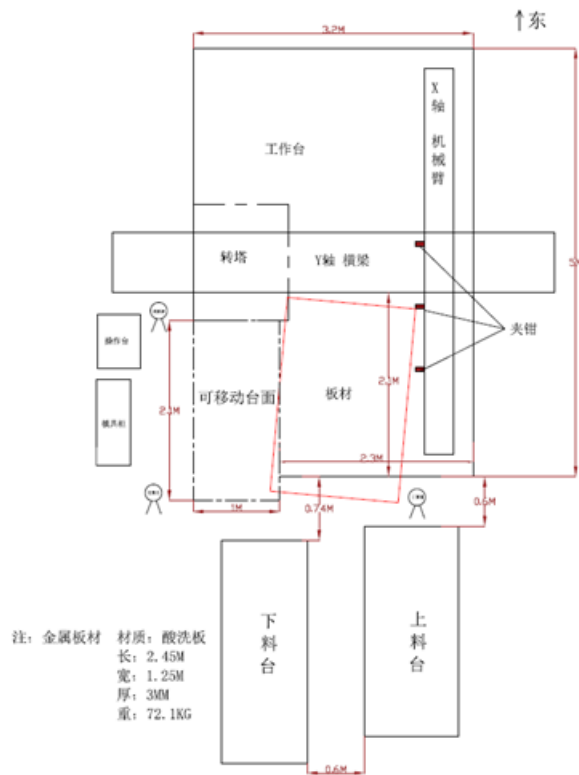
1. 事故现场位于垂虹公司一楼钣金车间数控冲床工位。该工位由数控冲床主体、操作台、上料平台和下料平台组成。

2. 数控冲床的型号为MT-300E数控转塔冲床，由台面、转塔、横梁，机械臂和操作台组成。冲床台面高度为1米，长度5米，宽度3.2米。

3. 上料台高度约1米，位于数控转塔冲床西侧，上料台与冲床台面之间间距约0.6米。下料台位于上料台北侧，与上料台之间间距0.6米。

主操工龚新清在排除数控冲床故障后，未确认设备是否达到复位条件下按下复参按钮，机械臂在复位过程中夹钳将故障掉落的轻微变形的金属板材推动板材顶出工作台面，将提前进入工位的丁国旺挤压在板材和上料台之间，导致事故发生。

垂虹公司要认真履行生产经营单位安全管理职责，全面排查和辨识作业场所存在的安全隐患和风险，进一步完善安全生产责任制和岗位操作规程，特别是针对设备设施发生异常情况的处置措施，并加强员工的安全教育。进一步优化设备设施的安全防护装置，提高本质安全度，防止事故发生。
