# 上海崇明兴海联公司“2·26” 起重伤害一般事故调查报告

上海崇明兴海联公司“2·26”

起重伤害一般事故调查组

2024 年 5 月

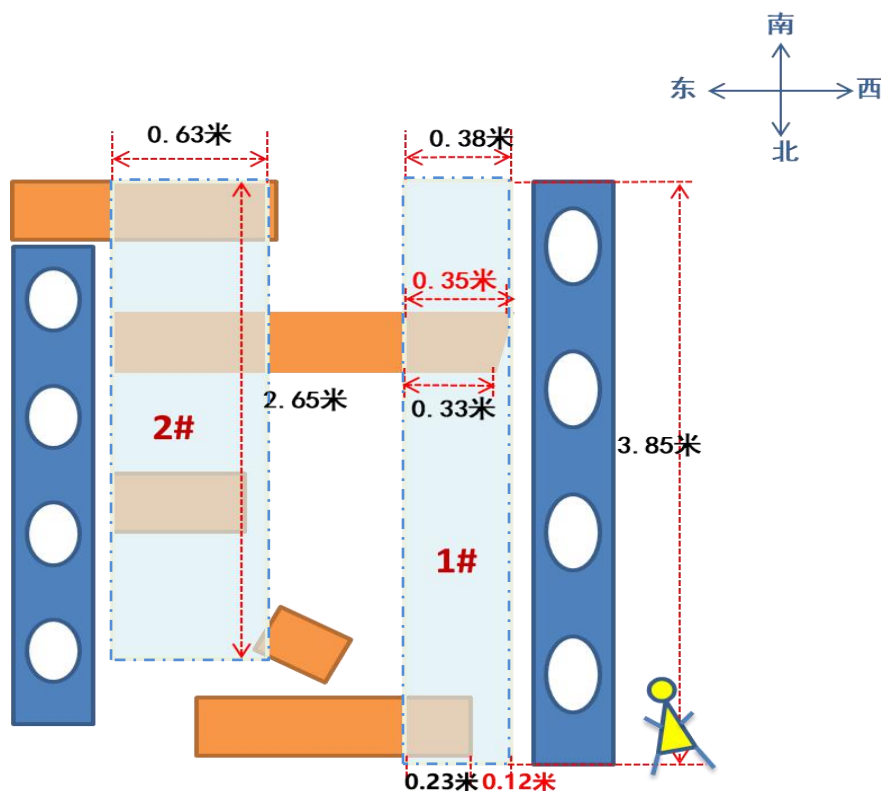
图 1 现场俯视示意图

吊运作业开始前，许金龙等要求当时在 H20 甲板上对 1#分配电箱基座进行打磨的内装部上建作业区电工二组程建明（徐州汇智公司员工）停止作业，程建明离开 H20 甲板。3 名起重工先完成 1#分配电箱吊装移位，将其搁置在 2 根临时槽钢上并松开吊钩，然后吊装 2#分配电箱至东侧落位到另 3 根临时槽钢上，此时 2#分配电箱压到 1#分配电箱所垫的其中 1 根槽钢，13 时 42 分 1#分配电箱失稳向西侧倾倒，压到返回作业现场的程建明腹部。

本事故的直接原因是起重作业人员在吊装物<sup>[4]</sup>不稳固状态下松钩<sup>[5]</sup>，垫在下面的槽钢受力位移导致吊装物失稳倾倒，造成在吊装物背面擅自进入现场的作业人员被压死亡。相关原因分析如下。

（一）深刻汲取事故教训，督促员工严格执行安全生产规章制度和操作规程。江南造船公司、兴海联公司要深刻汲取事故教训，加强现场作业管理，严格执行起重作业管理规定，提前对吊装物件和作业环境开展检查，设置警戒区域，指定专人负责吊装作业现场的安全巡查和监护，落实起重指挥对松钩前被吊物状态安全确认的责任。举一反三，组织全员进行安全整顿，结合各自班组作业内容学习施工工艺、操作规程，开展事故隐患和违章行为自查自纠，列出问题清单，确保整改到位。加强现场安全巡查检查，及时发现和制止违章现象，消除事故隐患。

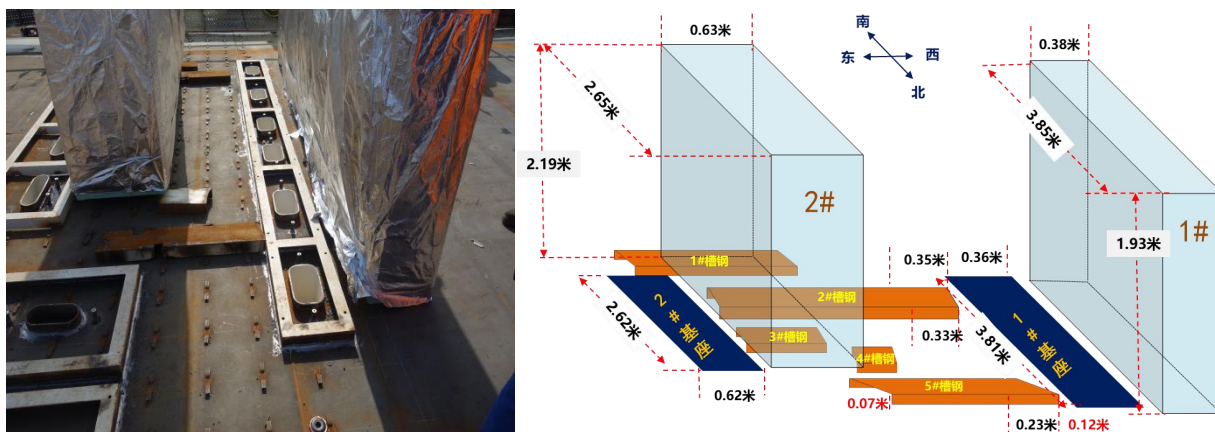
图 2 现场勘验情况示意图

3. 电气设备间区域甲板上自东向西分别南北向平行布置（竖立）2#分配电箱基座（长 2.62 米，宽 0.62 米，高约 0.065 米）、2#分配电箱（长 2.65 米，宽 0.63 米，高 2.19 米，重约 1.3 吨）、1#分配电箱基座（长 3.81 米，宽 0.36 米、高约 0.065 米）、1#分配电箱（长 3.85 米，宽 0.38 米，高 1.93 米，重约 1.6 吨）。其中，1#分配电箱为事故应急处置后放置位置。

4. 2#分配电箱基座与 1#分配电箱基座之间的甲板面规律设置有大量用于铺设水泥的突起物（俗称马脚，突出地面约 0.01 米），自南向北分别有 5 段东西向放置的长短不一致的临时槽钢（高度约 0.07 米），2#分配电箱放置在自南向北侧第 1、2、3、4 根槽钢上，第 2、5 根槽钢西端有南北向一致的压划痕。
