上海三菱电梯有限公司 “8.9”其他伤害死亡事故调查报告

2020年8月9日12时左右，海阳西路近杨思西路的前滩中心25-02地块酒店项目工地发生一起其他伤害事故，造成1人死亡。

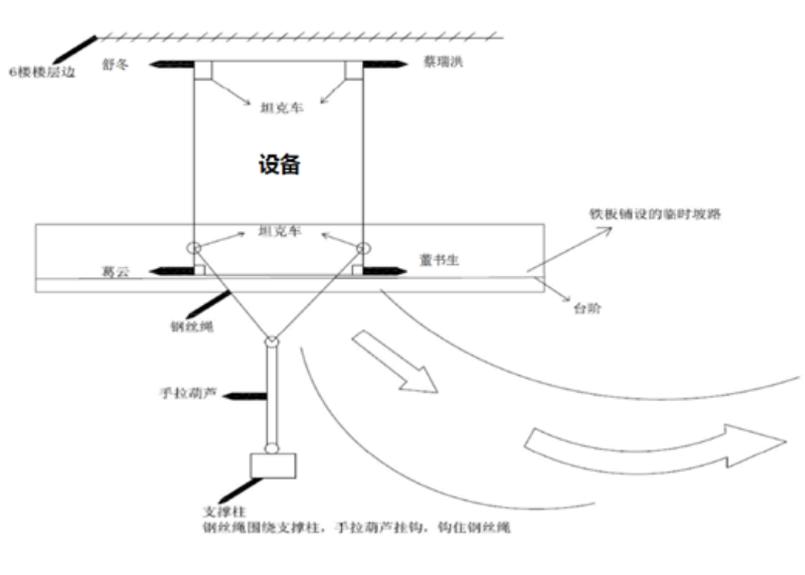
（二）事发现场作业示意图

（一）事故现场位于前滩中心25-02地块酒店项目主楼六层楼面北侧5-6轴区域北侧临边处的平台上，平台长约4.9米，宽约8.2米，该平台比南侧楼面低约15厘米，连接处铺设了斜坡，斜坡长约1.2米，宽约3米。斜坡未完全覆盖台阶沿口。

根据现场勘查和死因鉴定综合分析推断，董书生在主楼六层楼面北侧临边平台与南侧楼面连接处的斜坡上被正在牵引拉动中的自动扶梯设备擦碰到右腿后，身体失去重心，头部撞击到自动扶梯设备后摔倒，后脑着地，造成颅脑严重受伤。

（一）星菱公司要认真吸取事故教训，强化现场安全管理人员职责落实，细化现场安全管理事项，提升安全管理力度，及时发现并消除各类事故隐患，及时制止从业人员的违规违章作业行为，预防和避免类似事故的发生。

（二）日立公司要加强对作业现场的安全巡查管理，及时发现并制止各类违规违章作业行为。
