# 上海检通管道安装有限公司

## “9·1”触电一般事故调查报告

2021年9月1日18时50分左右，在上海化学工业区普工路B5-4地块218号上海化学工业区气体有限公司空分扩建项目纯化区域预制场地内，上海检通管道安装有限公司1名作业人员在作业过程中触电死亡。

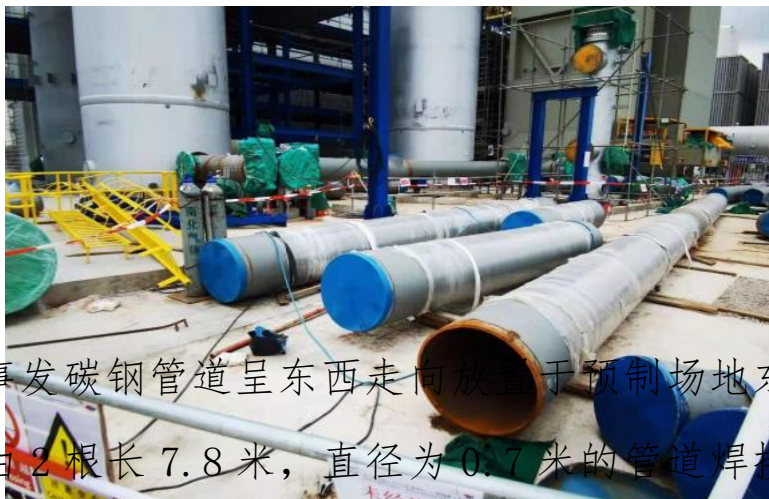
1. 事故发生地点位于上海化学工业区普工路B5-4地块218号的上海化学工业区工业气体有限公司空分扩建项目纯化区域预制场地内。

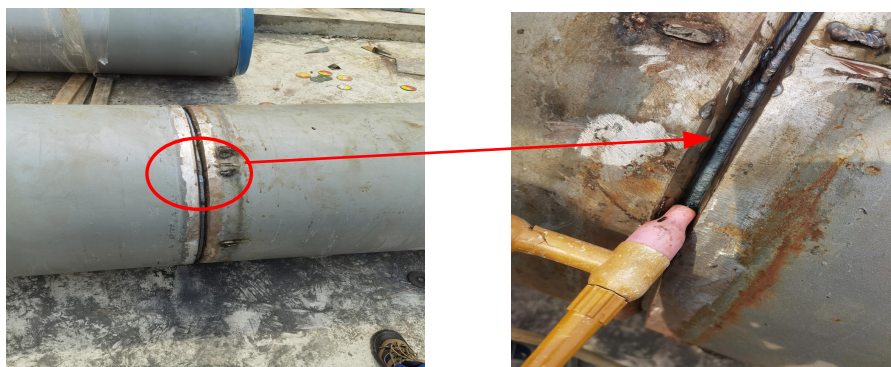
2. 事发碳钢管道呈东西走向放置于预制场地东侧地面，该管道由2根长7.8米，直径为0.7米的管道焊接而成。现

场管道焊缝已经完成焊接打底，尚未进行焊接填充和盖面。

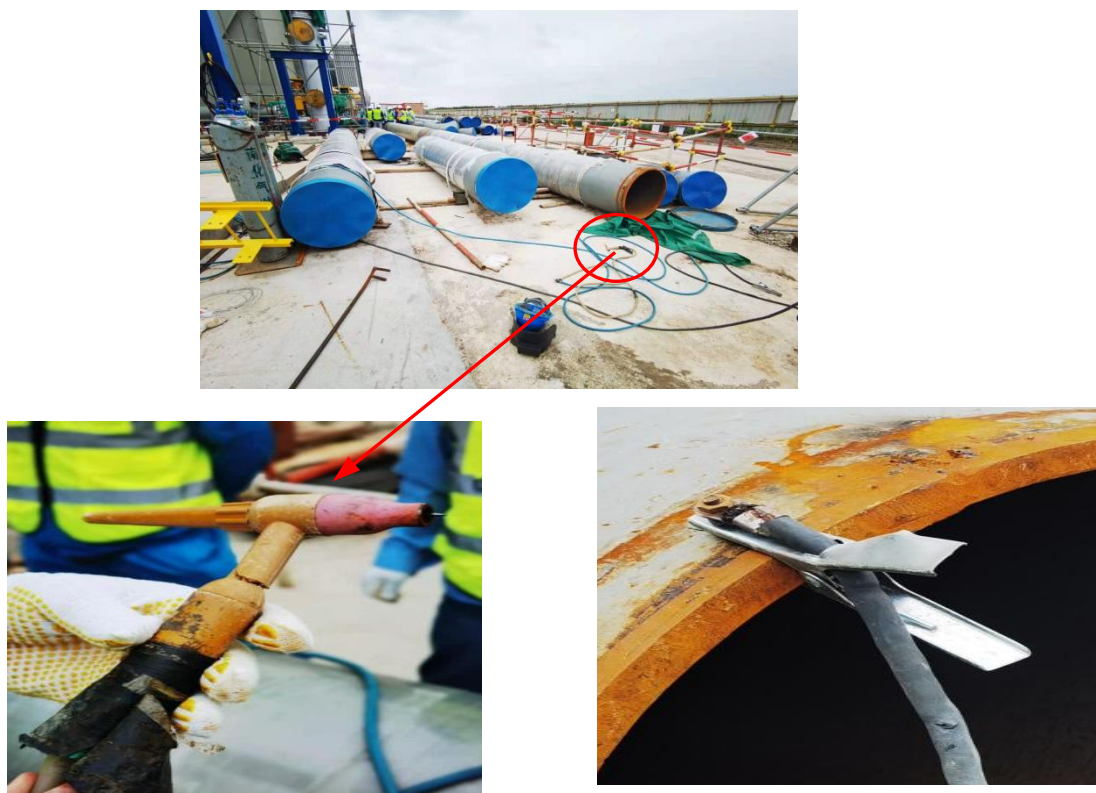
3. 管道东侧地面有 1 个灰色软管连接的黄色氩弧焊把连接至管口南侧 3.6 米处氩气钢瓶，1 个黑色电缆联接的金属接地夹子，另一端连接至东侧管口西南侧 6.8 米处的氩弧焊机正极。

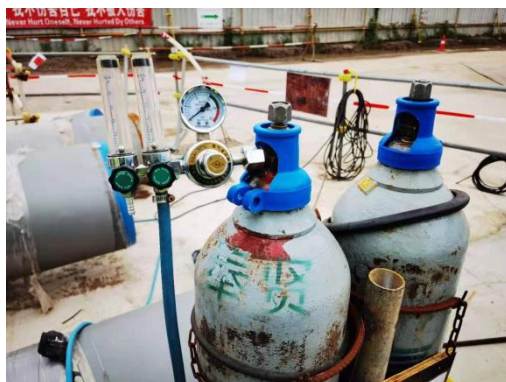
4. 事发管道东侧管口南侧约 3.6 米处有 2 个竖立的氩气钢瓶，西侧钢瓶连接压力表和蓝色软管，该钢瓶顶端压力阀拧开后，无气体外溢声音，且压力表显示为“0”；东侧钢瓶

未连接软管和压力表。

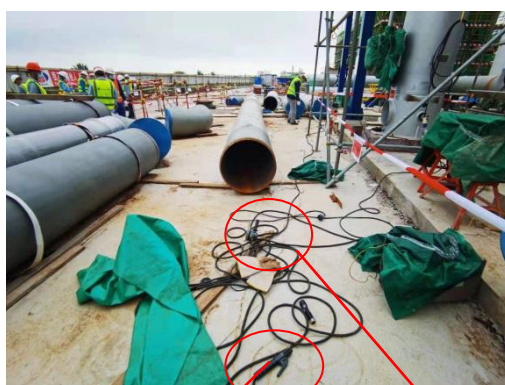
5. 管道西侧地面有 1 副电焊手套；1 个电动打磨机；1 个手电筒；1 个普通电焊把（黑色，焊把笼头上焊接固定 1 根氩弧焊焊丝），焊把连接至西侧管道口东南侧约 7.5 米处的氩弧焊机负极。

2. 调查组邀请的管道焊接专家对事故现场进行模拟分析后认为：不排除事故发生时，因现场氩气已消耗完毕，该名焊工就近拿起电焊笼头夹着氩弧焊焊丝爬进管道内部进行检查并修补焊缝。由于氩弧焊焊丝本身属于没有绝缘保护的焊材，在焊接引弧时碰到管道内壁，存在触电可能。

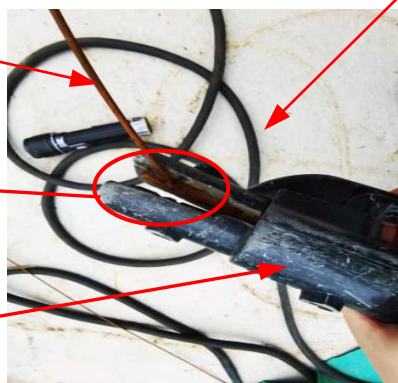
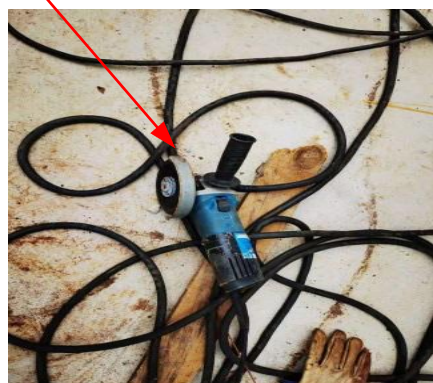
氩弧焊焊条

焊牢

普通电焊把

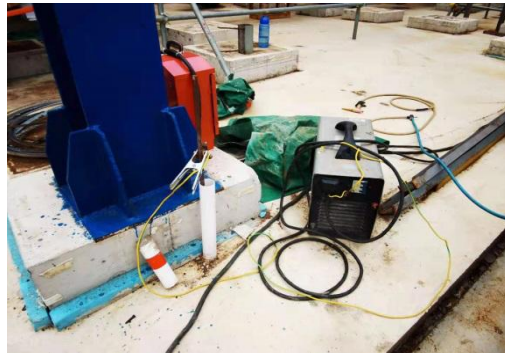
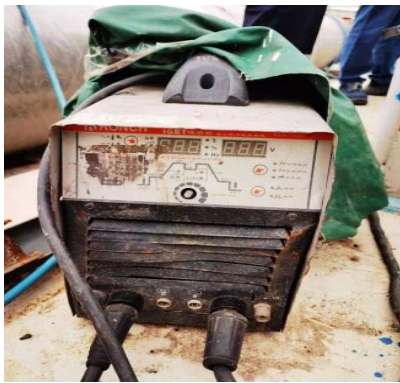
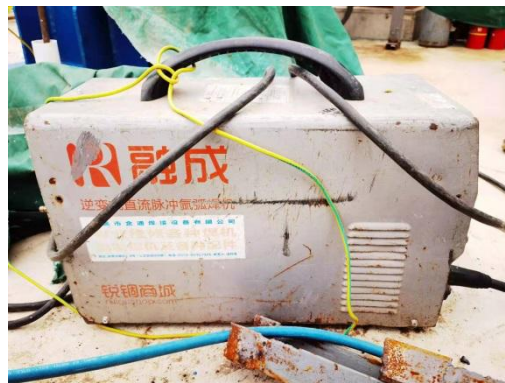
6. 事发氩弧焊机侧标注有“融成”“逆变式直流脉冲氩弧焊机”“南通市金通焊接设备有限公司”等字样，正面标注有

“WSM-400A”“IGBT 模块机”等内容，正面正负极分别连接着电缆线，背面有焊机开关和电源线，电源线连接至南侧约 0.5 米处的 3 级电箱。
