上海灵吉建筑工程有限公司

“9.29” 触电重伤事故调查报告

2020年9月29日10时42分，张江镇高斯路川北公路路口发生一起高压线放电导致的触电事故，造成1人重伤，1人轻伤。

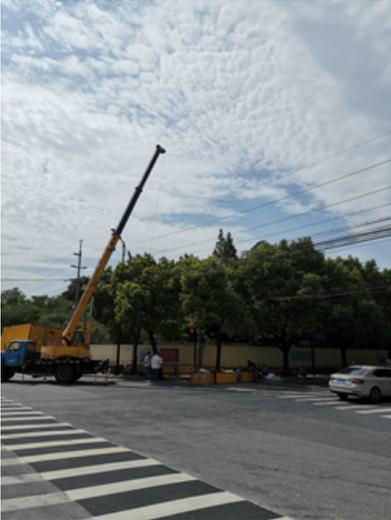
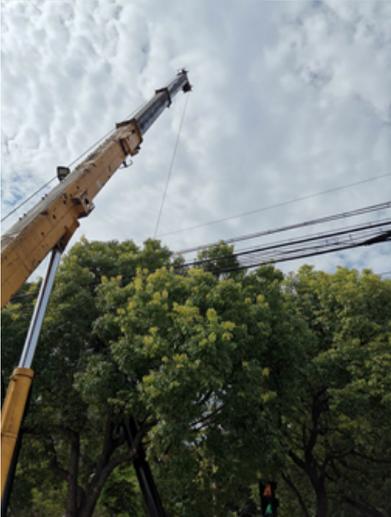
1. 事故现场位于高斯路川北公路路口西北角，汽车吊停在川北公路上，四脚支撑已打开。灯杆处于起重吊装状态。汽车吊北侧有两路上下平行的高压线，高压线杆高18米，最上方为避雷线，约15米高处为单根35千伏高压裸线、约13.5米高为南北对称布置的2根35千伏高压裸线，约11米高处为10千伏带绝缘保护的高压线。起吊安装的灯杆长12米，底部直径0.38米，重约0.5吨，安装桩位底座与最南侧高压线水平距离约2.5米。

6. 综合分析：《建筑机械使用安全技术规程》（JGJ33-2012）起重吊装机械基本要求中规定，起重机与架空输电导线的安全距离（1-15千伏垂直方向3.0米、水平方向1.5米，20-40千伏垂直方向4.0米、水平方向2.0米）。灯杆垂直吊装时，灯杆与高压线的水平距离符合安全要求，但灯杆顶部2米长的灯罩支杆已安装，吊装过程中发生转动，导致灯罩支杆进入高压线感应放电区域，引起放电，电流击穿灯罩，并通过支杆、灯杆、人体导入地下，构成触电回路。同时大电流通过导致柳旭东身上衣物起火，造成烧灼伤。

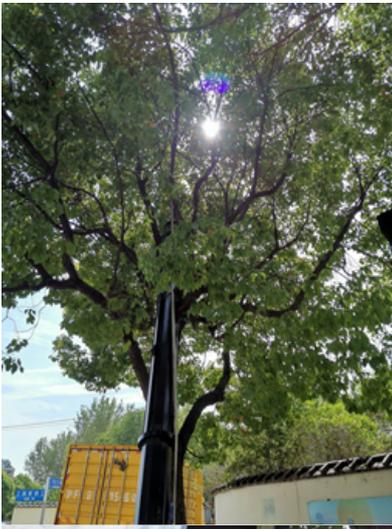
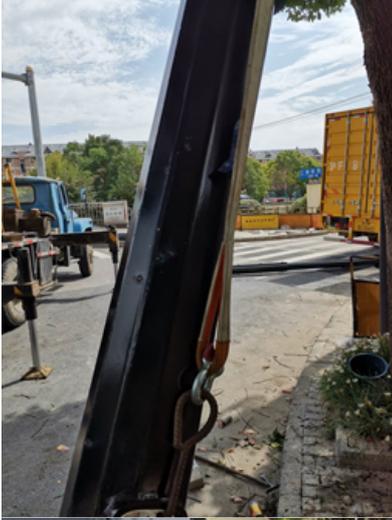
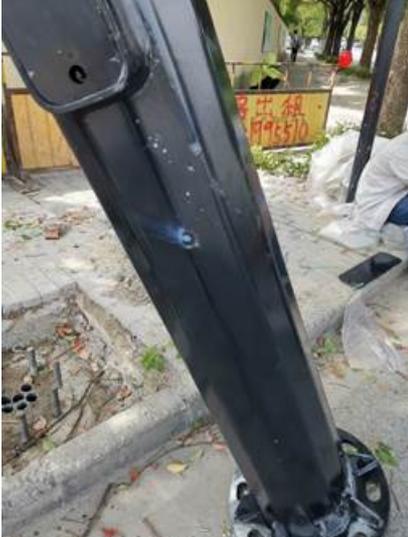
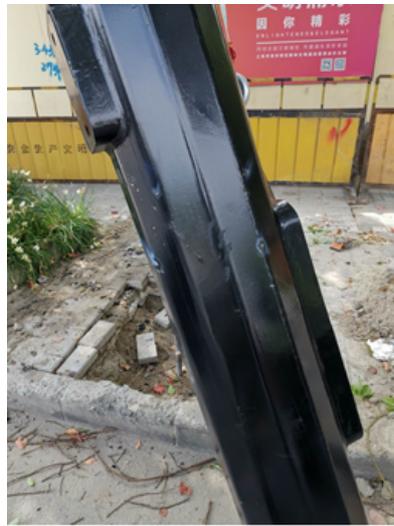
事发后灯杆上部斜靠在树枝上，着地落放在桩位旁，灯杆杆身上有多处放电电击斑痕，编织吊带挂在底部吊点上。

施工人员违规在高压线附近进行起重吊装作业，吊装过程中起重物（灯杆顶部的灯罩支杆）进入高压线感应放电区域，引起放电，电流击穿灯罩，并通过支杆、灯杆、柳旭东、向世茹人体导入地下，构成触电回路，直接导致事故发生。

(一) 灵吉公司要认真吸取该起事故的教训，认真落实安全生产隐患排查治理工作，施工作业前要充分辨识施工现场的安全风险因素，落实对施工人员的专项安全技术告知交底，提高施工人员的安全防范意识和技能。认真遵守《电力设施保护条例》等法律法规规定，未经批准，不得进入架空电力线路保护区施工。

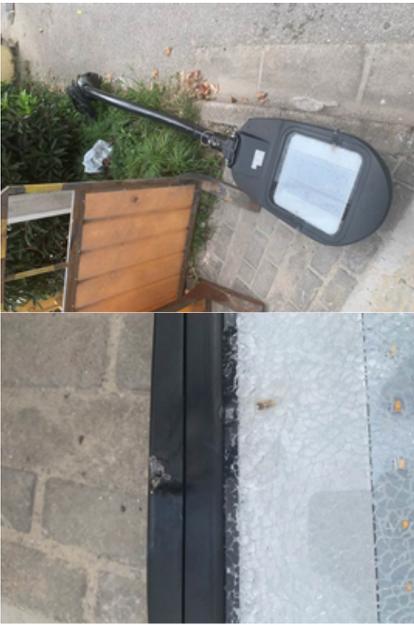
事发时灯杆顶部灯罩支杆已安装，支杆长约2米，拆卸后发现灯罩表面有多处明显电击灼烧痕迹，灯罩玻璃受电击碎裂。
