# 上海第一建筑服务有限公司

## “8.31”物体打击死亡事故调查报告

2020年8月31日9时50分左右，在浦东新区源深路355号源深金融大厦2号楼地下车库出入口处，发生一起物体打击事故，造成1人死亡。

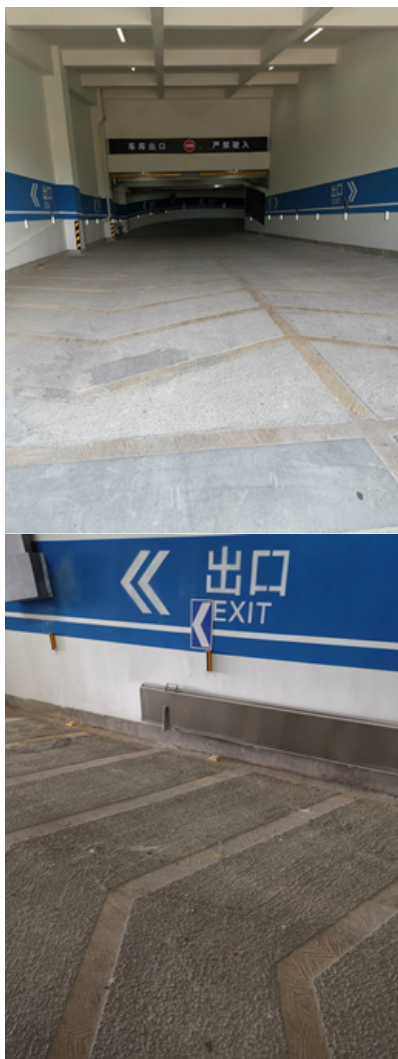
1. 事故现场位于源深路金融大厦2#楼地下车库出口坡道向下20米转弯处，车库出口朝北，坡道为“Γ”形，坡度约15度，转弯处向西侧倾斜，转弯处地面有明显的磕碰痕迹。事发现场有监控，但因摄像头焦距未调试到位，视频模糊无法看清。

施兴飞、徐彬和江德珍缺乏升降机安全使用知识，违规在地下车库出口坡道推拉升降机，因升降机重心偏高及转弯处坡道向西大坡度倾斜，导致升降机失稳向西侧倾翻倒，压倒西侧扶升降机的徐彬，造成事故。

第一建筑公司要吸取该起事故的教训，加强设备租赁和使用管理，将进场作业人员纳入本单位安全管理范围，落实安全教育培训和安全告知交底，提高作业人员的安全生产意识和技能，加强现场管理，及时发现和制止违规违章作业行为，避免类似事故的再次发生。

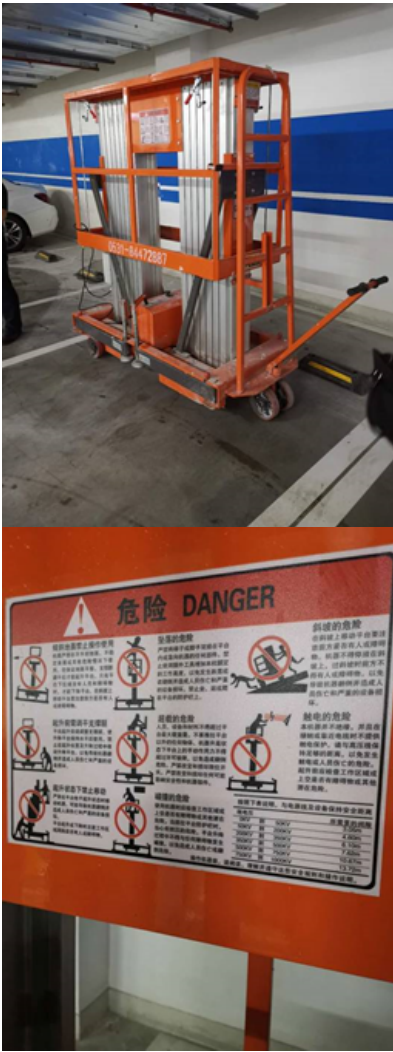
2. 事故升降机为施兴飞网上购买，未能提供购置票据和使用说明。设备侧面标示为济南闻韶液压集团有限公司生产的双柱铝合金升降作业平台，型号GTWY10-2，额定载荷250公斤。经现场测量，设备长1.8米，宽0.8米，高2米，作业平台护栏长约1.6米，宽约0.6米，高约1.5米，参考网上介绍，估算设备自重约550公斤。升降机前部设有拉杆，杆长约1.3米。升降机尾部设有控制箱，控制箱贴有“使用必须掌握本机的安全规程和使用方法，严禁非法操作”警示标语，升降机侧面标有“危险”字样的警示说明，告知在斜坡上移动平台要注意前方是否有人或障碍物。机器不得停放在斜坡上，过斜坡时前方不得有人或者障碍物，以免导致机器翻倒并造成人员伤亡和严重的设备损坏。
