## 上海豫发起重设备安装有限公司

### “8.17” 其他爆炸重伤事故调查报告

2020年8月17日23时30分左右，浦星公路559号加油站北侧出口处，发生一起其他爆炸事故，造成1人重伤。

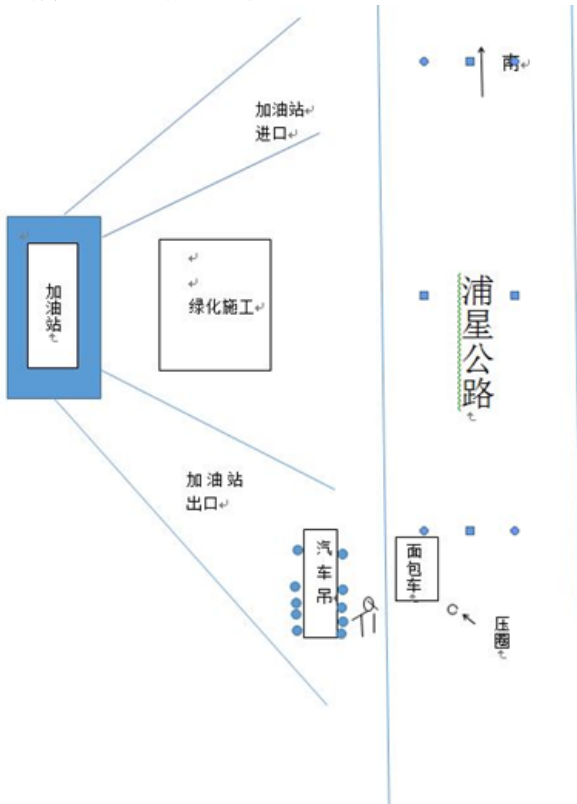
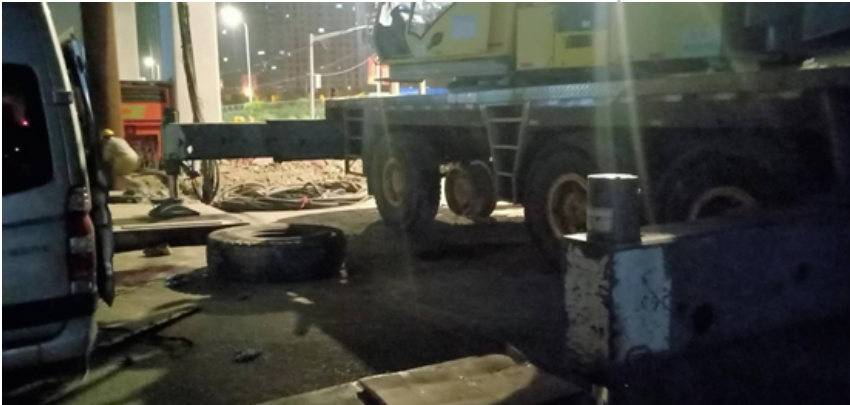
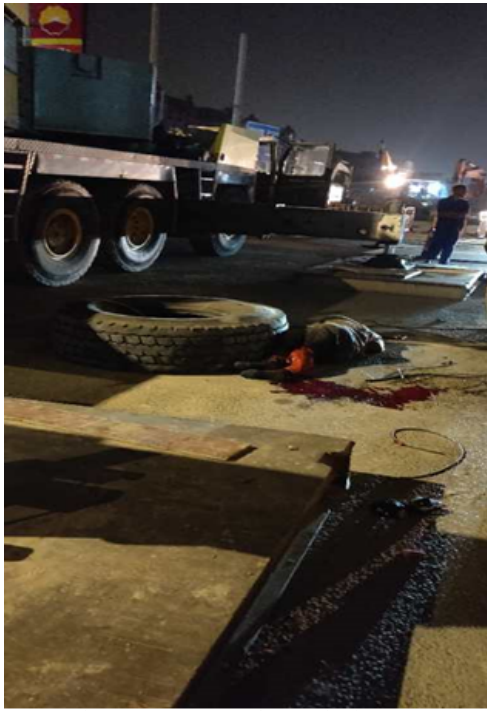
1. 事故现场位于浦星公路559号加油站北侧出口处，事发汽车吊头南尾北停在加油站出口道路上，车辆右后方倒数第二个车轮只有轮毂，车胎倒在汽车吊西侧约1.5米处地面上，压圈落在西侧浦星公路上。汽车吊西侧5米处停放着一辆牌号为皖ST2X88的面包车，车尾部有汽修等标识（经查，该车辆所有人为张文响）。

张文响安全意识淡薄, 站在轮胎侧面危险区域进行充气作业, 轮胎充气过程中发生爆炸, 压圈飞出击中其腿部, 直接导致事故发生。

豫发公司要认真吸取该起事故的教训，进一步完善车辆维修的程序和安全管理规定，不得将车辆维修发包或委托不具备相应资质的单位或个人。进一步强化安全风险管控工作，充分分析辨识生产经营过程中存在的安全风险隐患，并向从业人员进行安全告知交底，增强从业人员的安全生产意识和能力，有效制止各类违规作业行为，避免类似事故的再次发生。
