# **东城街道 2022 年“8·7”一般物体打击事 故调查报告**

**（公示版）**

东城街道 2022 年“8·7”一般物体打击事故调查组  
2022 年 9 月

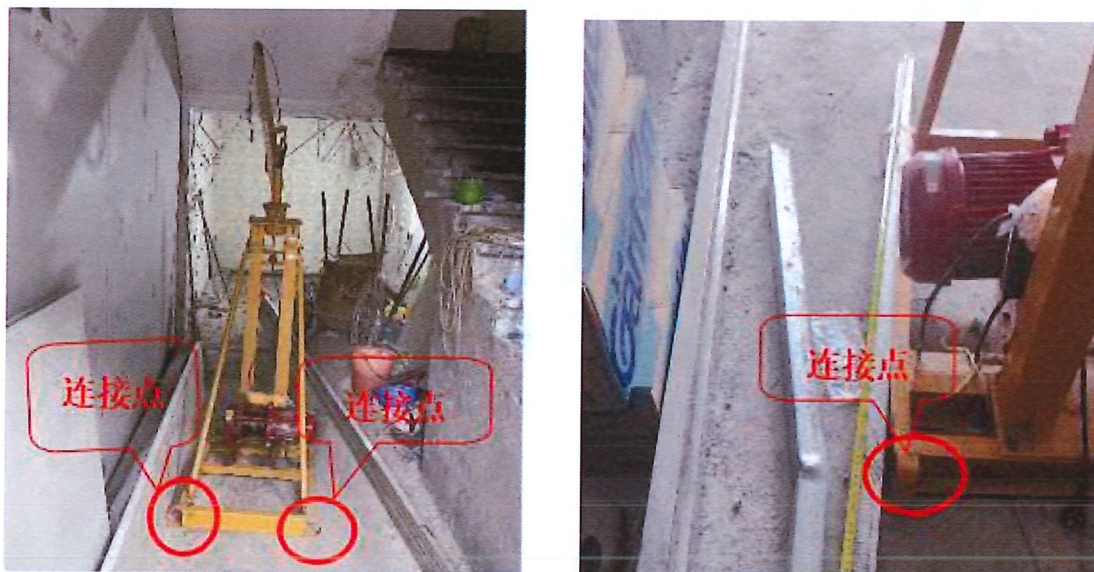
事故设备多功能电动提升机安装在涉事房屋三楼楼顶楼梯间门口正前方的门式脚手架平台上，门式脚手架高度约 0.9m，安装位置离地面高度约 12.5m，多功能电动提升机从底座至回转部位垂直距离约 1.6m，回转至吊钩水平距离约 1.0m，多功能电动提升机底架前梁支承在三楼楼顶女儿墙上，前端两侧分别用两块砖垫高，多功能电动提升机后端支承在门式脚手架上，用铁丝捆绑固定。多功能电动提升机底座两侧各 1 条方管上共有 4 处，同时用一个装满水的水桶、一个装有泥土的泡沫箱和一个装有沙子的沙袋压在提升机底座上。

多功能电动提升机底座连接点

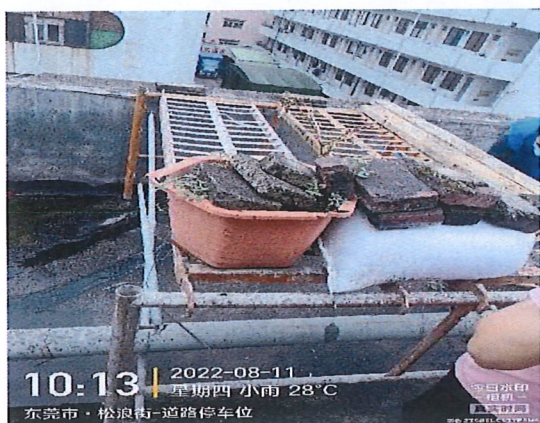
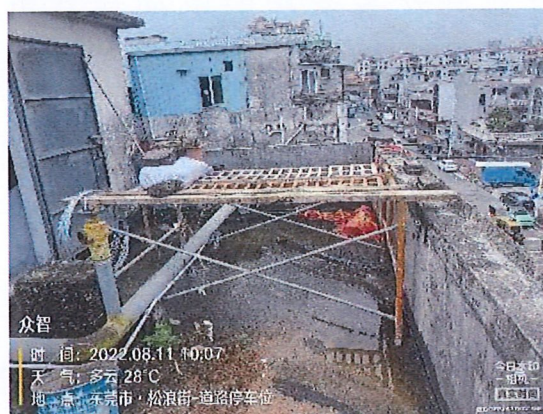
多功能电动提升机是一种简易的物料提升机械，非特种设备，底座采用槽钢焊接制作，底座共焊有六处连接点，分别位于底座三面，每面二处，利用两根（宽）50mm×（高）50mm×（长）1620mm、壁厚为2mm的方管穿入左右两侧连接点使用，方管上一侧用水桶作压重，另一侧用泡沫箱（箱内装土）作压重，门式脚手架平台通过铁丝与楼顶消防系统的消防水管缠绕固定。方管与门式脚手架平台通过铁丝有四处固定，现场发现两处断开，两处脱出。现场可见一根方管变形，一处连接点断开，一处连接点变形，水桶变形，泡沫箱破损散落。

多功能电动提升机压重情况现场相片

多功能电动提升机底架正常固定方式：一般说明书要求架体放置于坚实地面，用标准配重固定；或采用锚固的方法。此事故中，多功能电动提升机底架固定不可靠，架设在女儿墙与门式脚手架平台上，用铁丝捆绑，压重用水桶和泡沫箱（泡沫箱内装土）代替，且未固定，在提升物料时由于物料

的重力原因导致多功能电动提升机倾斜，是造成本起事故的直接原因。

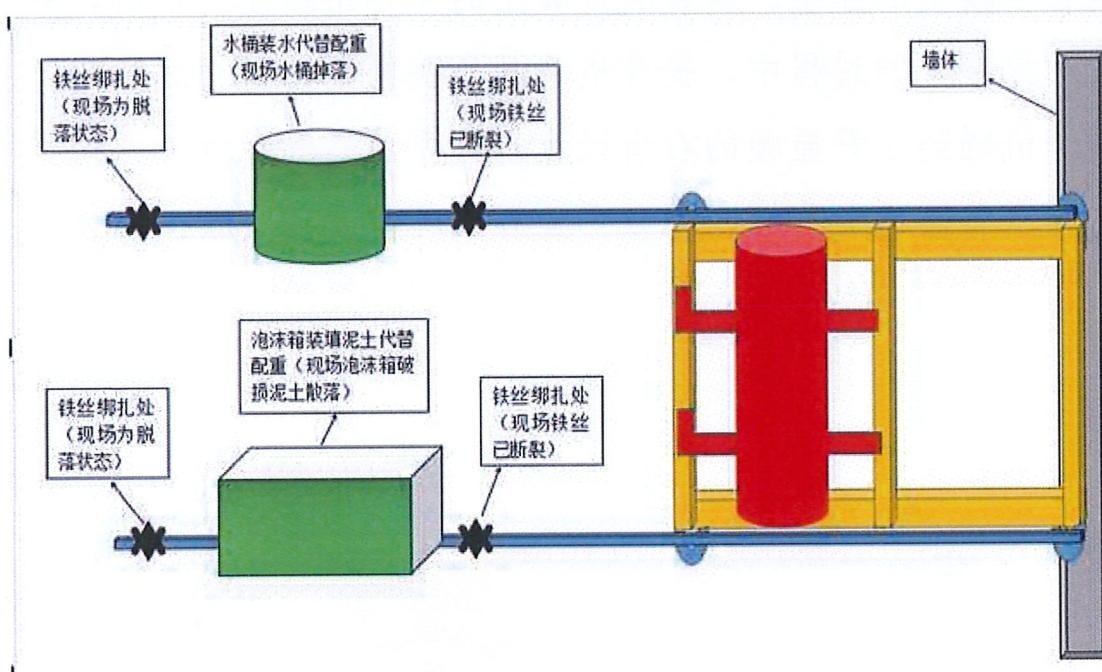
多功能电动提升机压重情况图

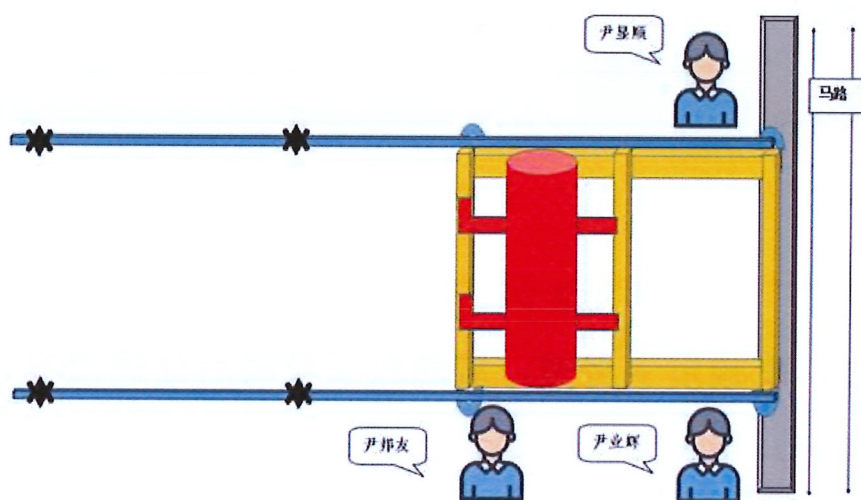
事故发生位置图一

16 时 30 分许，尹显顺站在用于固定提升机用的脚手架搭建的平台上，在提升机左侧操作提升机。尹业辉站在用于固定提升机用的脚手架搭建的右侧负责和尹邦友一起接应装着混凝土的斗车。当装有混凝土的斗车吊运至三楼时，尹业辉接斗车的过程中，提升机突然失稳倾覆，倾覆过程中，提升机碰到了尹显顺的右肩以及打到尹业辉的左背，并将尹业辉压向楼顶女儿墙，导致尹业辉腹部和背部受伤。
