# 东莞东城松山湖大道同沙立交新建左转匝道 灯光亮化工程“4·14”一般高处坠落 事故调查报告

（公示版）

东莞市政府事故调查组

2023 年 8 月

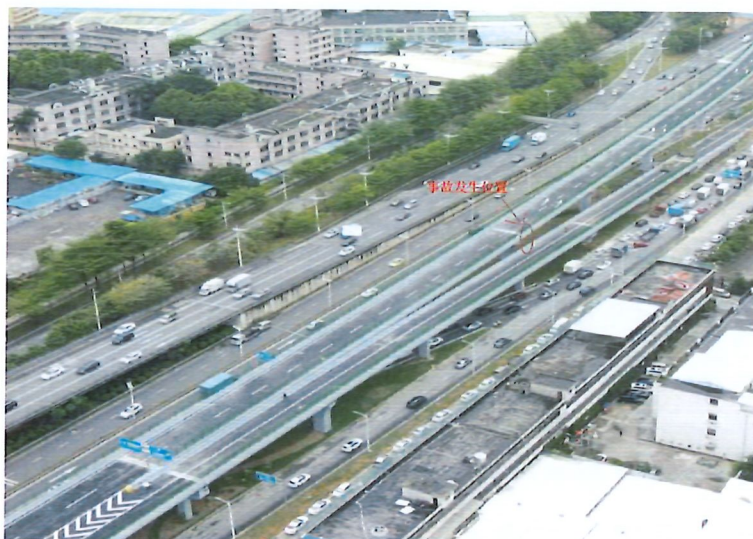
图 1 事发地点全貌

1.工程项目情况：涉事工程项目为东莞市松山湖大道同沙立交新建左转匝道工程（以下简称新建左转匝道工程），事发工程为左转匝道工程中的子工程项目匝道灯光亮化工程（以下简称：灯光亮化工程）。（图 1）

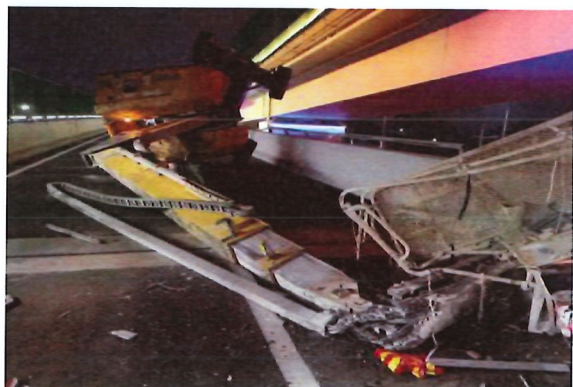
图2 侧翻的移动式升降工作平台

事发时间为4月14日2时39分，下小雨，能见度低；事故现场见一辆移动式升降工作平台侧翻在B匝道上（图2），杨伯坤倒在侧翻移动式升降工作平台前方约2.6米的左侧车道上，A匝道上粤L76516厢式货车车厢顶部右侧受损（图3）。A匝道在B匝道上，两匝道间存在高度差（图4），粤L76516厢式货车与移动式升降工作平台垂直高度差约有9米。（图5）

事故调查组委托广东众智检验检测有限公司对事故设备移动式升降工作平台进行检验得出检验结论：1.外观，有两处明显的撞击点；2.主要受力结构，箱型臂架整体塑性变形、第三节伸缩臂严重开裂；3.安全装置，急停失效、限位开关脱落；4.电气装置，有操纵台脱落、线路损坏；5.液压装置，有油管固定脱落及变形。经现场检测，该设备主要受力结构，安全保护装置、液压部件，电气控制，存在的损坏均为事故中导致的。

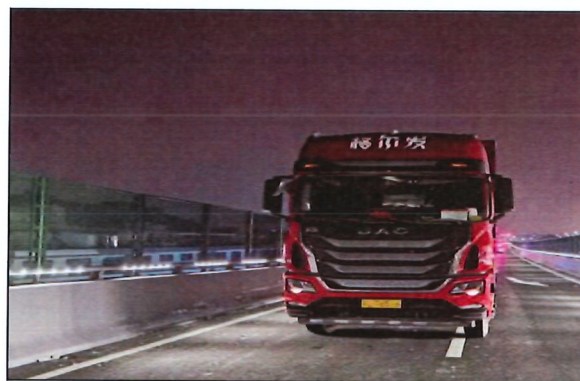
图3 粤L76516厢式货车

事故直接原因：移动式升降工作平台操作人员杨伯坤在没有重新挪动移动式升降工作平台位置的前提下，违规操作<sup>[1]</sup>工作平台使其跨越 A 匝道护栏上的防抛网，伸入 A 匝道车道上空，最终造成工作平台下端伸展结构与 A 匝道车道上正常行驶的粤 L76516 号牌厢式货车驾驶室顶部及后厢发生刮碰，导致移动式升降工作平台失稳侧翻，造成操作工人杨伯坤从工作平台上坠落死亡。
