# 东莞企石“7·29”一般道路交通 事故调查报告

东莞市政府事故调查组

2023 年 11 月

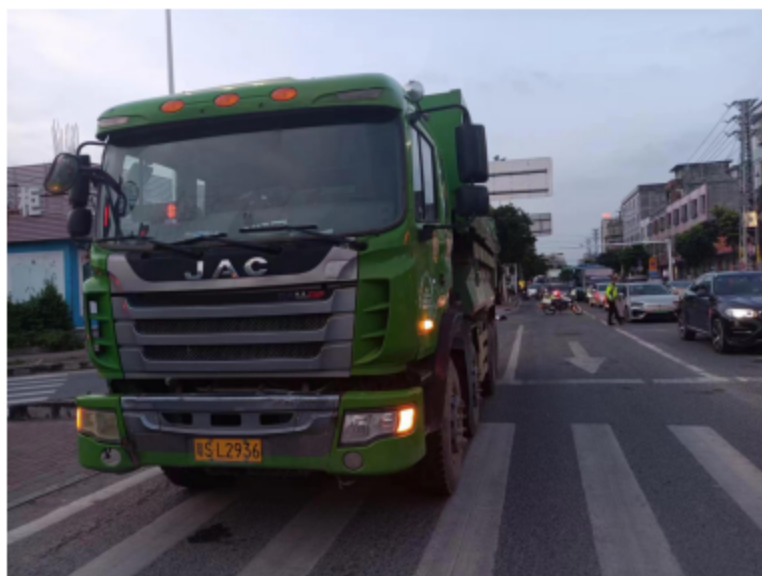
事故位置示意图

行驶)与同向靠右直行由李惠婷驾驶的牌号东莞 743095 电动二轮车发生碰撞(电动二轮车行驶路线处于重型自卸货车盲区内,货车已安装盲区消除装置,事发时盲区消除装置有提示,但由于驾驶员疏忽大意未能及时辨清路况就变道至右方车道),造成两轮电动车乘客李惠金经现场抢救无效死亡,李惠婷受伤及车辆损坏。

2.道路情况。现场位于东莞市企石镇环镇路清湖村路段,该路段为双向四车道,快车道宽 3.6 米,慢车道宽 4.7 米,两边设有非机动车道,南北走向,南往东部快线,北往上洞村,沥青路面,该路段限速 40 公里/小时。该路段近三年发生一般事故 8 起,其中亡人事故 2 起。

企石交通运输分局要针对事故暴露出的隐患采取以下整改措施：1.设置100米机非共板非机动车道（施划非机动车道标线、设置非机动车道护栏）；2.翻新完善涉事路段车道标志标线；3.人行道、非机动车路口无障碍化建设（路口路沿石矮化）；4.环镇路宏达百货对出路段人行横道新增隔离反光柱；5.通过增设非机动车道，封闭多余出口，改善非机动车通行条件、设置爆闪提醒标志、中央护栏等措施，在道路设计建设、道路设施、道路开口等方面推动落实治理措施，在无专用非机动车道的路段，设置“电动自行车靠右行”提示标牌，避免抢道造成碰撞事故。
