东莞厚街小郭轮胎店“11·14”一般物体打击 事故调查报告

东莞市政府事故调查组

2023年8月

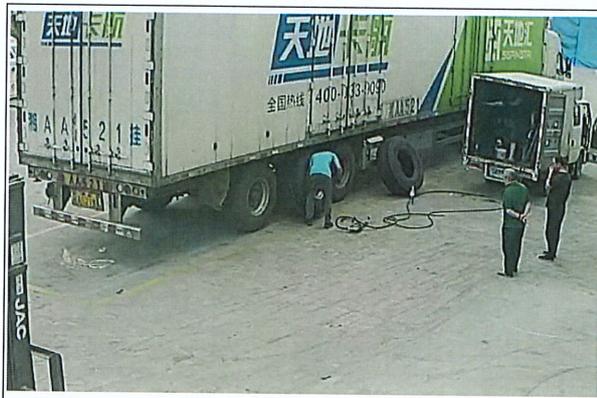
图4 事发前作业视频截图

11时20分许，林华崧和姚金明到达宝塔路25号，向司机罗世军了解基本情况后，林华崧开始换胎，姚金明在一旁协助并按规定将换胎服务过程拍照并在完成服务后上传到大车队长APP。换好新胎后，林华崧将新轮胎整个斜挨在原轮胎位置（挂车倒数第二排车轮处，见图4），然后进行充气，结果发现漏气。林华崧

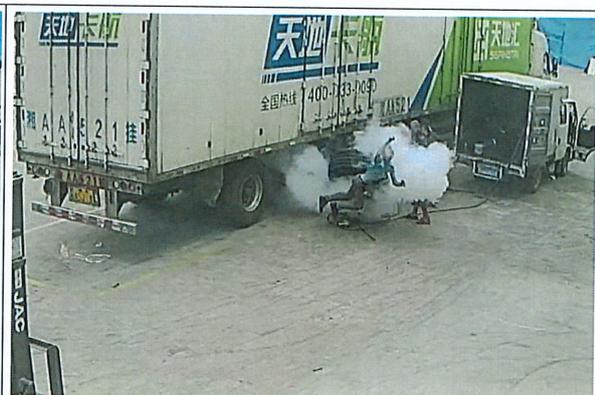
图5 轮胎爆炸瞬间视频截图

以为是气门栓的问题，于是更换了新的气门栓，并再次进行充气。11时50分42秒，就在林华崧给轮胎充好气并拔掉充气管的瞬间，轮胎突然发生爆炸，轮胎撞击林华崧胸口及头部，将其冲撞到大约3米外的地方（见图5、图2）。

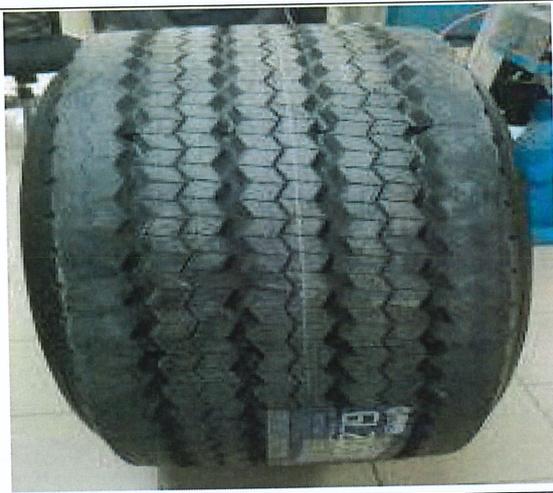
经实验室勘查,从涉事轮胎胎面和胎侧上留存的毛刺、未撕掉的包装纸及清晰的花纹(见图6)可判断,涉事轮胎是一条新轮胎。该涉事轮胎胎侧靠近子口位有裂口(见图7、8),裂口为长条形,未发现脱层、缺损现象,钢丝断口齐整,呈撞击切割状,且该裂口未穿透内腔气密层,也没其余的破损口,不存在漏气点。该裂口符合被动性爆炸特征^[1]。结合监控视频(图9),裂口应为轮胎飞出过程撞击车厢边缘造成。

图 6 涉事轮胎胎面及胎侧情况

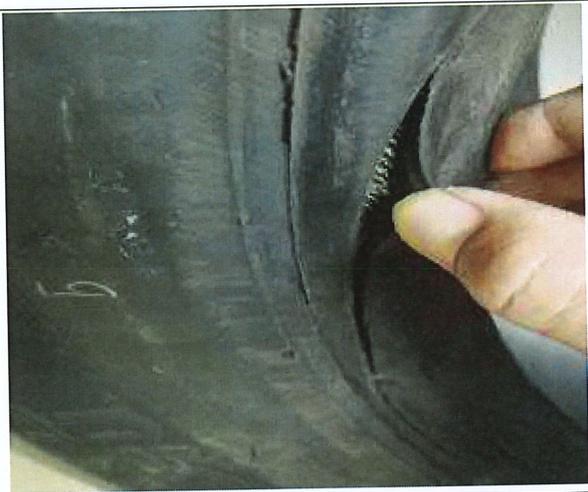
[1] 根据中科检测技术服务(广州)股份有限公司出具的《“轮胎爆炸”勘查报告》内容分析鉴定,由轮胎质量问题引起的爆胎称为主动性爆胎,由轮胎受外力导致爆裂称之为被动性爆胎。主动性爆胎与被动性爆胎,在轮胎断口状态上有明显的区别。主动性爆胎的断口一般呈不规则、放射状形态,同时断口端面存在部件间脱层、缺损现象,且缺损部位温度较高,往往有橡胶熔化现象。被动性爆胎的断口一般呈规则状,细微痕迹与轮胎的帘线方向一致;断口端面没有部件间的脱层、缺损现象,也没有橡胶熔化现象;带束层、胎体钢丝帘线断点整齐,呈撞击切割状。

图 7 涉事轮胎钢丝断口齐整

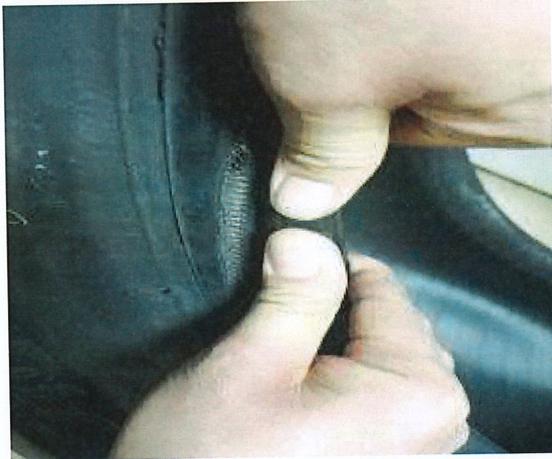
图 8 涉事轮胎端口中间深，两端浅

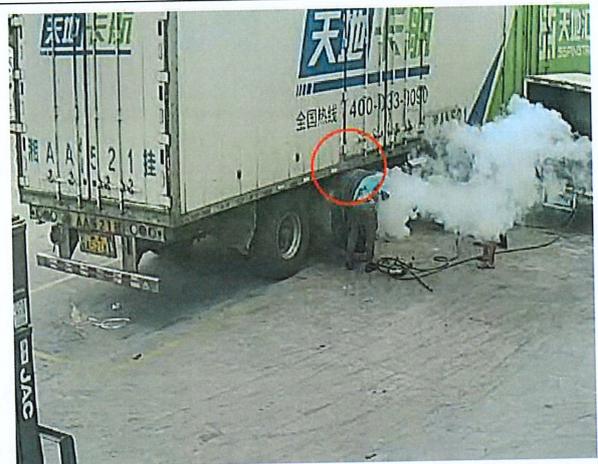
图 9 涉事轮胎撞击车厢视频截图

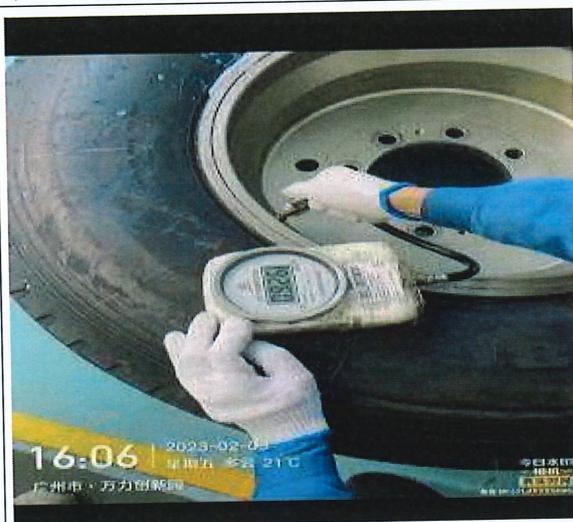
一般轮胎应至少可承受不少于3倍的最大充气压力^[2],从轮胎基本信息表中可知,涉事轮胎最大充气压力0.83MPa,理论上可承受不少于2.49MPa的压力。

用测量轮辋装上涉事轮胎,充气到0.926MPa,72小时后压力为0.918MPa,未见异常(见图10、11),由此判断涉事轮胎不存在漏气点,本身并未发生真正爆炸。

图 10 涉事轮胎充气至 0.926MPa

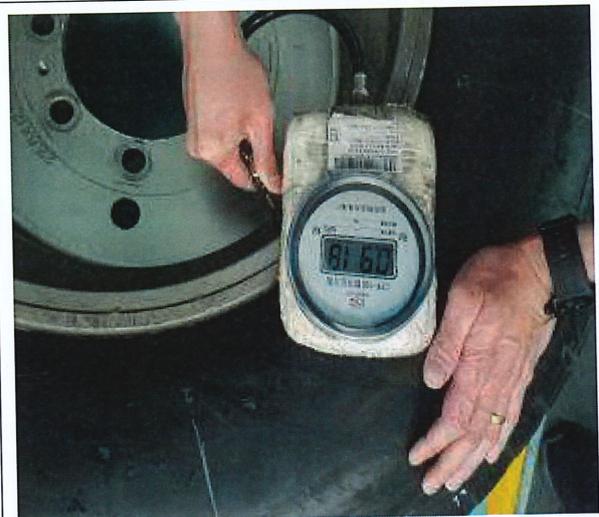
图 11 保压 72 小时后测得气压

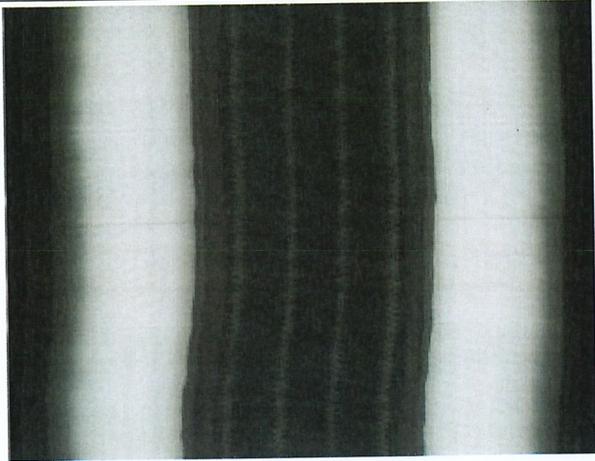
经 X 光检测（见图 12），涉事轮胎内部未见异常，帘线排列规则，无杂质与气泡离层等缺陷，未见有制造上的质量隐患（详见附件勘查报告），进一步排除因轮胎质量问题导致主动性爆炸的可能性。

图 12 涉事轮胎 X 光检测结果图

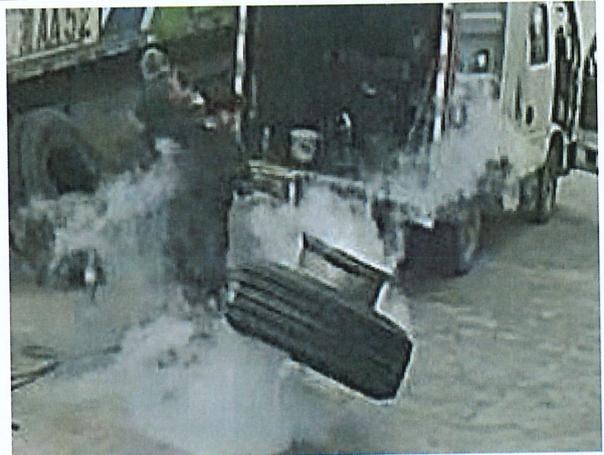
观察涉事轮辋外观，可见该轮辋多处存有撬痕和钢丝刮痕，有肉眼可见变形现象。结合前文对轮胎断口分析，轮胎在爆炸时撞击点在轮胎而不在轮辋上，该轮辋变形现象应在爆炸前已经存在。通过对轮辋轮缘上与轮胎契合的两个面圆跳动量的测量可知（见图 14、15），轮缘位置 1 相对最大跳动量为 5.29mm，轮缘 2 位置相对最大跳动量为 4.90mm，远大于行业要求的 $\pm 0.5\text{mm}$ 水平，同时，经测量轮辋两外侧宽度，最大值和最小值相差 4.2mm（见图 16）。该测试证明涉事轮辋的轮缘位置存在较大程度的变形，这种变形严重影响了轮胎与轮辋的契合度，导致轮辋不能有效卡住轮胎子口，轮胎充气后，压缩气体从该处脱出（见图 13），从而引发事故。

图 13 爆炸过程中轮胎与轮辋分离

涉事轮辋轮缘位置存在较大变形，影响了与轮胎的契合度，不能有效卡住轮胎子口，充气后轮辋轮胎受压脱离，气压瞬间释放。

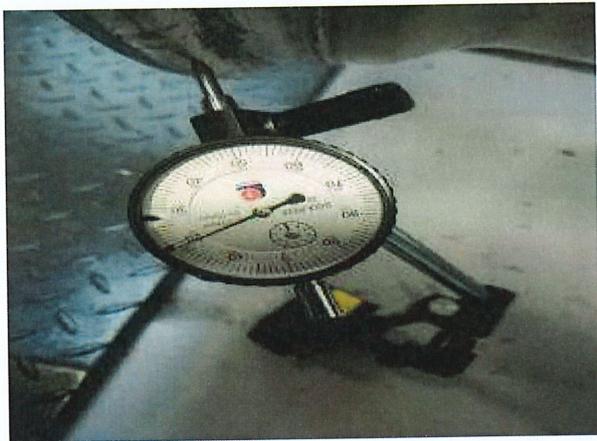
图 14 轮缘位置 1 圆跳动最大值 5.29mm

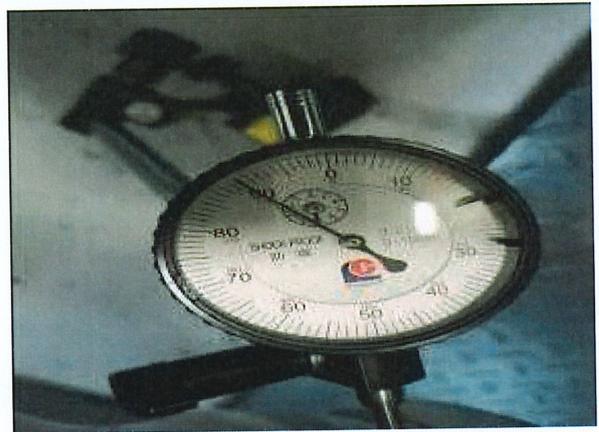
图 15 轮缘位置 2 圆跳动最大值 4.90mm

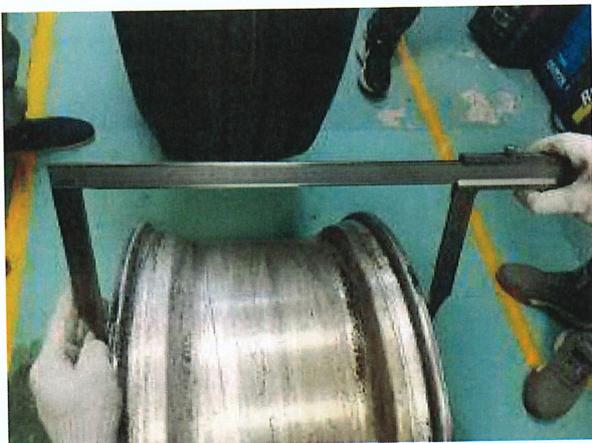
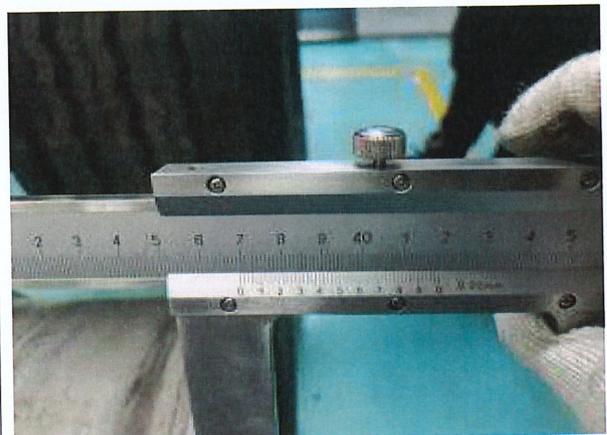
图 16 测量轮辋两外侧宽度最大值和最小值相差 4.2mm
