# 东莞塘厦金点模具厂房修缮加固工程 “8·24”一般触电事故调查报告

东莞市政府事故调查组

2024 年 5 月

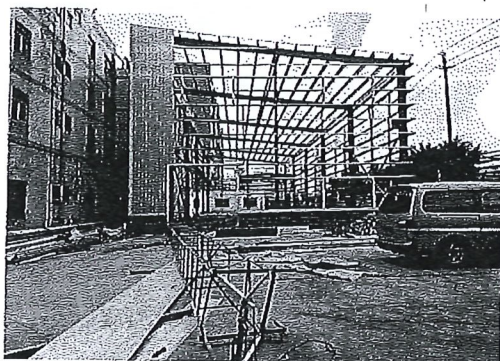
（4）涉事工程实际规模：2023年7月18日，塘厦镇住建局在对该工程检查过程中发现1号、2号和3号厂房存在一般用电安全隐患，随即下发整改告知书，责令东一公司限期整改。塘厦镇住建局于2023年8月1日到该工地进行复查，在复查过程中发现3号厂房施工情况与报备图纸不符，报备是修缮加固厂房，实际是拆除重建，报备的建筑高度5.45米，实际建筑高度9米，随即下发整改告知书，责令东一公司于2023年9月1日前全面停工整改。

图1 涉事的3号厂房

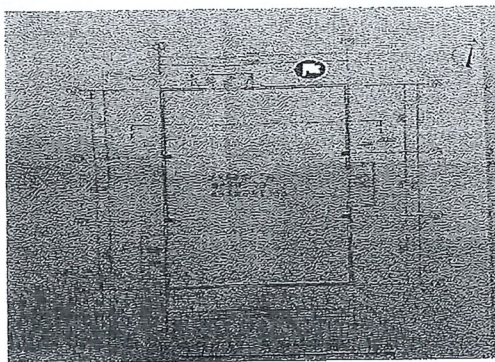
图2 3号厂房平面图

事故现场位于3号厂房北面。现场施工进度：钢结构承重主体已完成，正在进行围护结构施工。

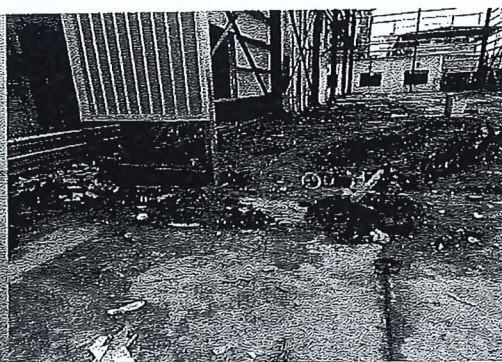
2023年8月24日17点10分许，在金点公司3号厂房的钢结构施工过程中，因突发大雨，现场施工负责人阙占炎通知工人下班。2名工人（潘朝明、潘宁江）从3号厂房北面爬梯下来，潘朝明在上，潘宁江在下；同时梁华能正在地面作业。潘朝明在下来途中，双手扶着钢结构爬梯，大概爬至距离地面约6.5米处，潘朝明突然大喊漏电，双手麻痹，紧急之下手推钢结构爬梯，爬梯倾覆，导致潘朝明、潘宁江连带爬梯一并坠下，爬梯在倒下过程中压倒地面作业的梁华能。

图3 工人坠落位置

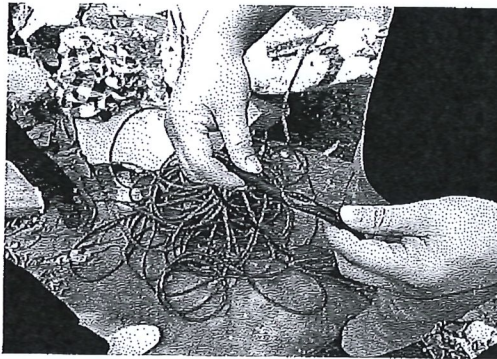
图 4 涉事破损的电缆

事故发生的直接原因是电缆芯线破损裸露部分与钢结构爬梯接触，使得爬梯带电，且配电箱漏电开关失效，未能起到触电保护功能，高处作业人员未佩戴劳动防护用品，在爬梯上触电，反推爬梯导致倾覆，爬梯在倒下过程中压倒地面作业人员。

（一）建筑施工单位要规范用电设备和线路的安装使用。要安装剩余电流保护装置，即漏电开关；配电箱要采用不燃材料制作，电箱应封闭，室外电箱应达到防雨、防尘的防护等级；外露

可导电金属的用电设备应可靠接地，移动插座应安装保护接地线；施工现场导线不应直接敷设，应穿管保护，移动设备或临时用电导线可以采用护套软线；用电设备操作人员应穿绝缘鞋，用电设备检修时应停电检修；用电设备第一次使用或检修后应对设备及导线外观及绝缘性能进行一次全面的检查，在日常管理中也应定期对用电设备及线路进行排查，及时发现并消除隐患。

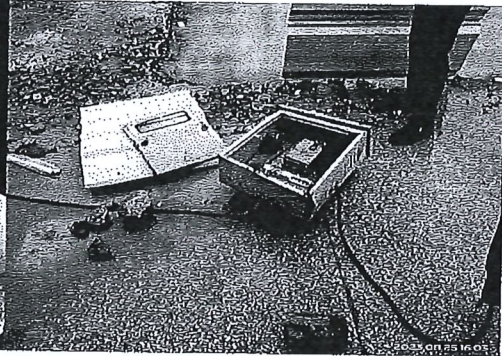
图 5 涉事配电箱 1

理制度，未采取技术、管理措施，未及时发现并消除施工现场漏电开关额定漏电动作电流 50mA<sup>[2]</sup>，施工现场电路无接零保护、配电房无漏电开关<sup>[3]</sup>，施工配电箱破损，无法防雨、防尘<sup>[4]</sup>，配电箱采用木质安装板<sup>[5]</sup>，配电箱直接放置在地面<sup>[6]</sup>等生产安全事故隐患。

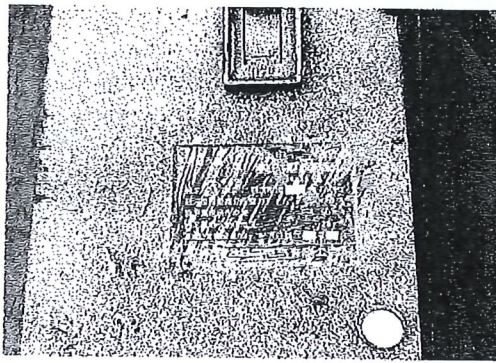
图 6 涉事配电箱 1 漏电开关参数

[2] 《建设工程施工现场供用电安全规范》(GB 50194-2014) 第 6.4.7 条：末级配电箱中的剩余电流保护器的额定动作电流不应大于 30mA，分断时间不应大于 0.1s。

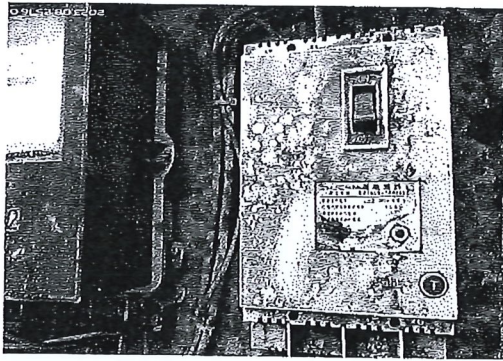
图 8 涉事配电箱 2 漏电开关参数

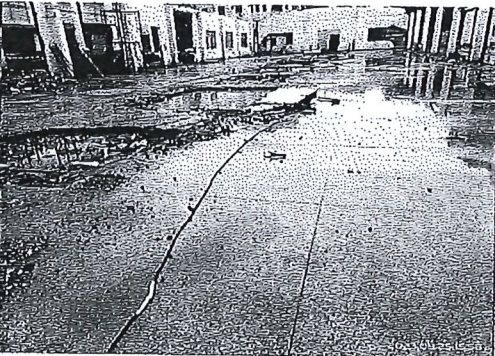
图 9 涉事项目临时用电情况

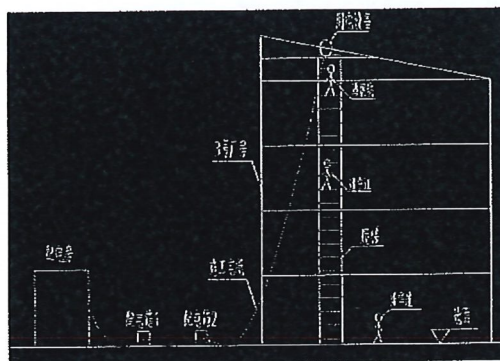
经现场实地勘察与询问现场管理人员得知，东一公司现场用电电路接线顺序如下：配电房→配电箱 1→配电箱 2→用电设备。

图12 事故现场施工用电示意图
