# 东莞大朗“3·1”一般道路交通 事故调查报告

东莞市政府事故调查组

2023 年 6 月 7 日

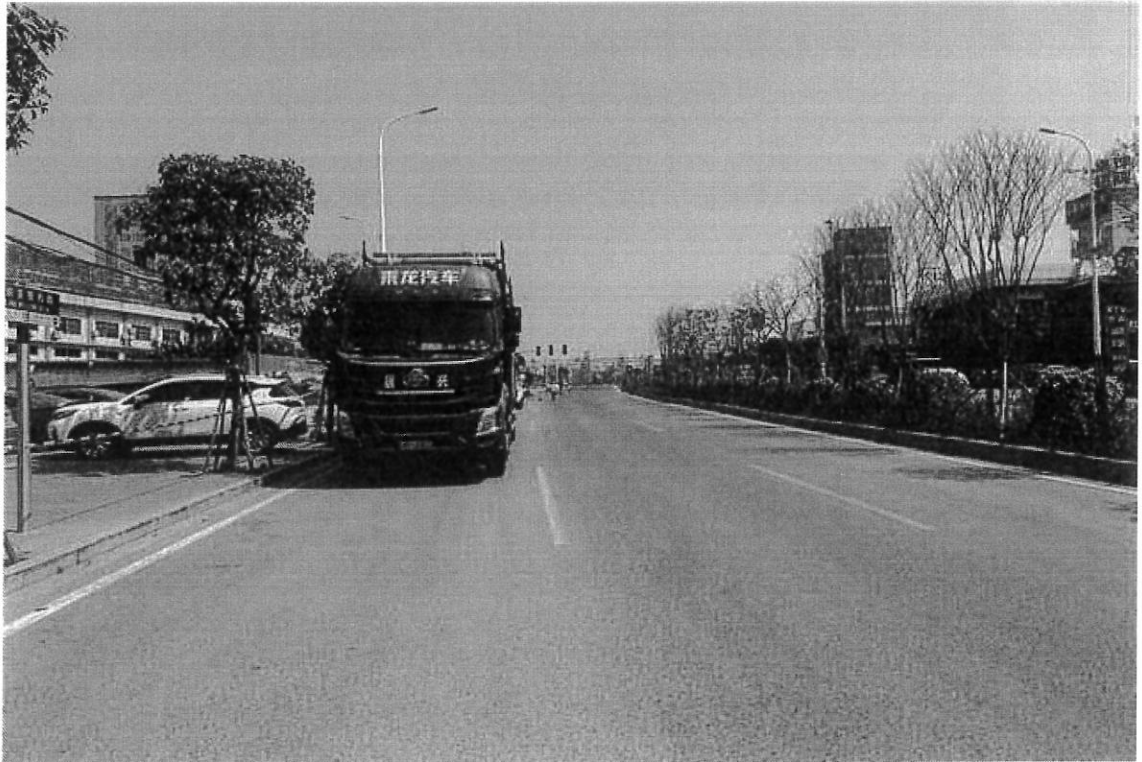
图 1 事故位置示意图正面

事故现场位于大朗镇美景西路 788 号路段，沥青路面，东西

走向，中间设有绿化带，单向三车道，均宽为 350cm、340cm、348cm，东往大朗镇区方向，西往大岭山镇区方向，设有人行道，路面标有标志标线，事故发生时该路段路面干燥，路面限速 60km/h，未设置非机动车道。
