东莞市大朗镇 2022 年“4·9”一般 机械伤害事故调查报告

东莞市大朗镇“4·9”一般机械伤害事故调查组

2022 年 5 月

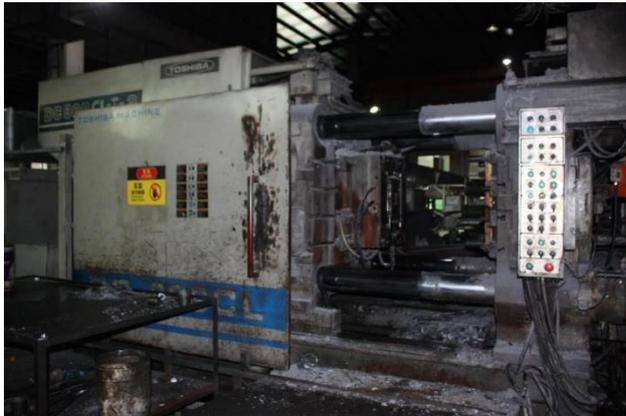
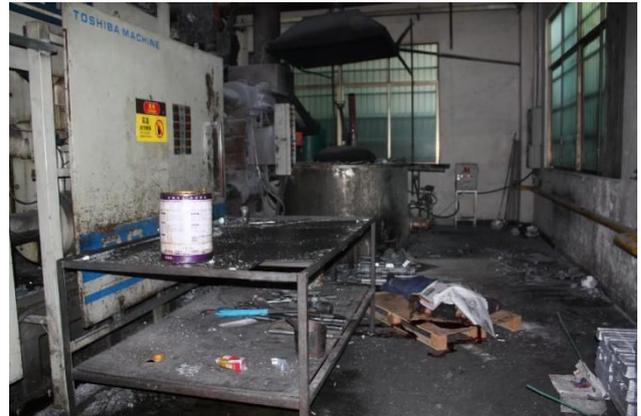
事故设备为 5 号压铸机（图 4、图 5，学名：卧式冷室压铸机），型号东芝 DC800CL-T-2，机械尺寸 6600*2350*2950mm（长*宽*高），总重量 16t，锁模力 420t，单循环时间 39s，关模时间 2s，2019 年购入，属于铸造机械³，主要用途系生产铝压铸产品，主要部件由合模、压射、液压、电气、机座、润滑、冷却、防护门和联锁防护装置等部件组成，机身未发现金属铭牌，机械无固定操作人员、有产品技术说明书，方辉公司未能提供购买记录、安全操作规程，经查，事发当天事故设备由刘秋发和李勋操作。

图 4.涉事压铸机（正面）

图 5.涉事压铸机（侧面）

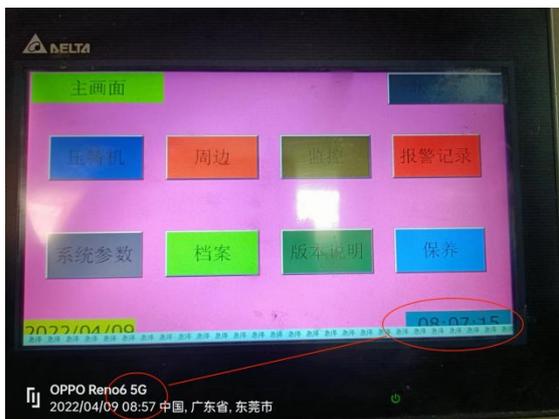
1.现场查看、调取涉事压铸机系统参数，机台显示时间比实际时间慢 50 分钟（图 6）。

图 6.时间差

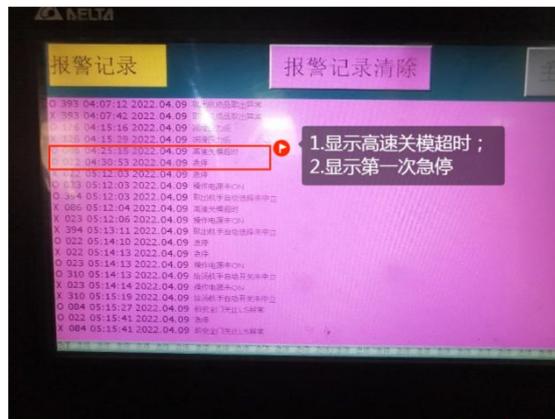
3.事故设备报警记录显示“04:25:15 20220409 高速关模超时、04:30:53 20220409 急停”，推断事故发生时间为 5 时 15 分，现场人员 5 时 20 分按下涉事压铸机急停按钮。

图 7.机械报警情况

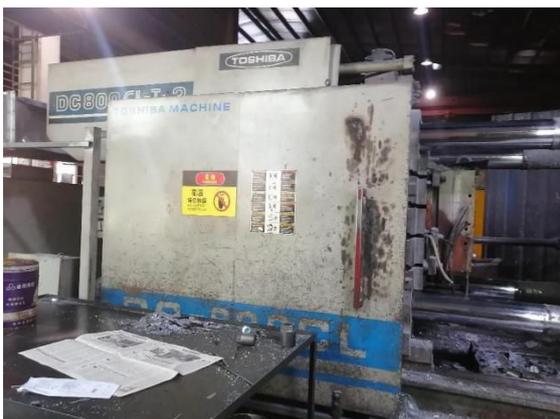
置触碰，形成闭合信号，让涉事压铸机实现自动化生产，使压铸机模具自动合模、原原料自动浇注、产品成型后自动夹出；防护门正方张贴有安全警示标志，载明“身体进入模腔时，请事先切断电源，有被夹伤、烫伤危险”。

图 8.防护门与安全警示标志

刘秋发安全意识淡薄，忽视压铸机安全警示，发现产品出现拉模现象后，在压铸机全自动生产模式下，按住联锁防护装置，打开防护门探身查看压铸机内部模具型腔，被自动合拢的模具夹住头部。

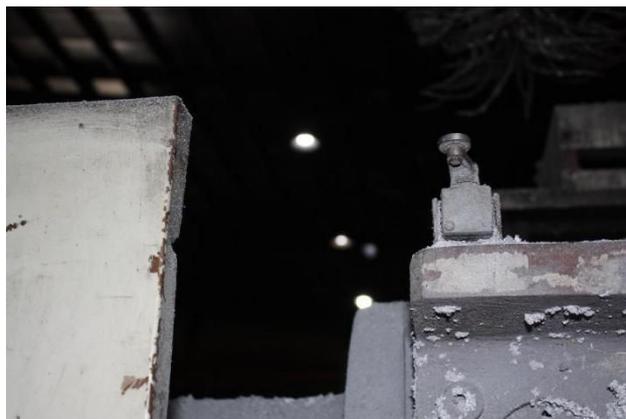
5.涉事压铸机安全防护装置主要为急停按钮⁷、双手操纵按钮⁸、防护门⁹、联锁防护装置，其中联锁防护装置位于控制面板上方，主要在全自动模式下使用，通过防护门右上角与联锁防护装

图 9.联锁防护装置

经调查组和技术专家对涉事压铸机进行测试，结果显示涉事压铸机运转正常，机器急停按钮、双手操纵按钮、联锁防护装置、防护门正常、有效，均未检见异常情形。
