# 东莞市桥头镇“8·18”一般坍塌 事故调查报告

东莞市桥头镇“8·18”一般坍塌事故调查组

2022 年 3 月

# 东莞市桥头镇“8·18”一般坍塌事故调查报告

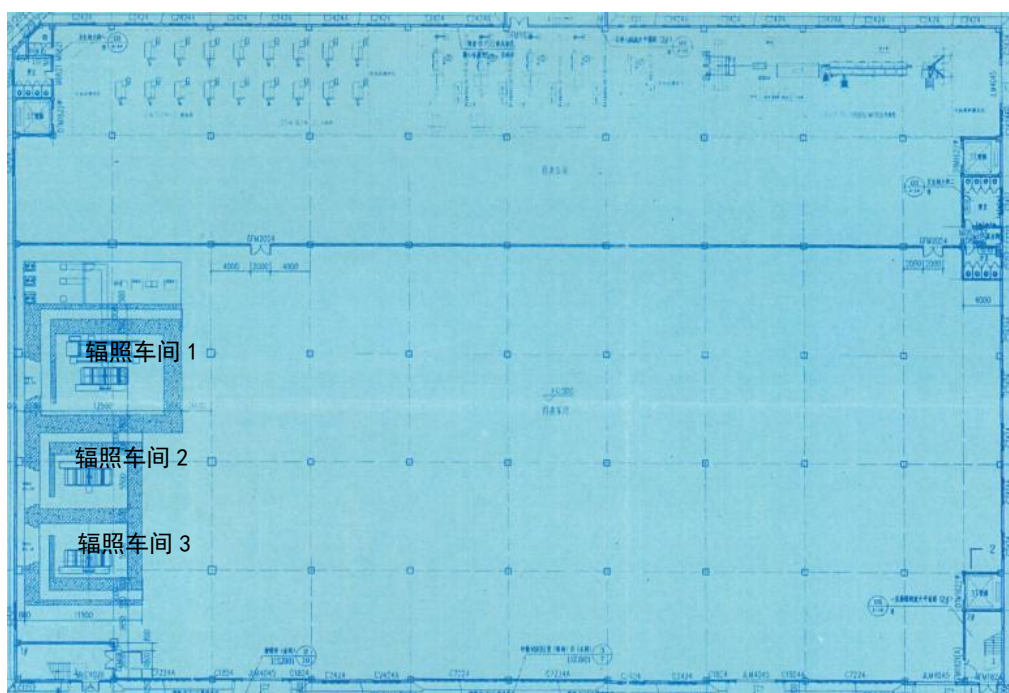
图 1 厂房 D 规划报建一层平面图

辐照车间地面尚未作水泥硬化，且辐照车间地面面积包含在厂房 D 规划许可、施工许可审批的厂房 D 一层建设面积内。

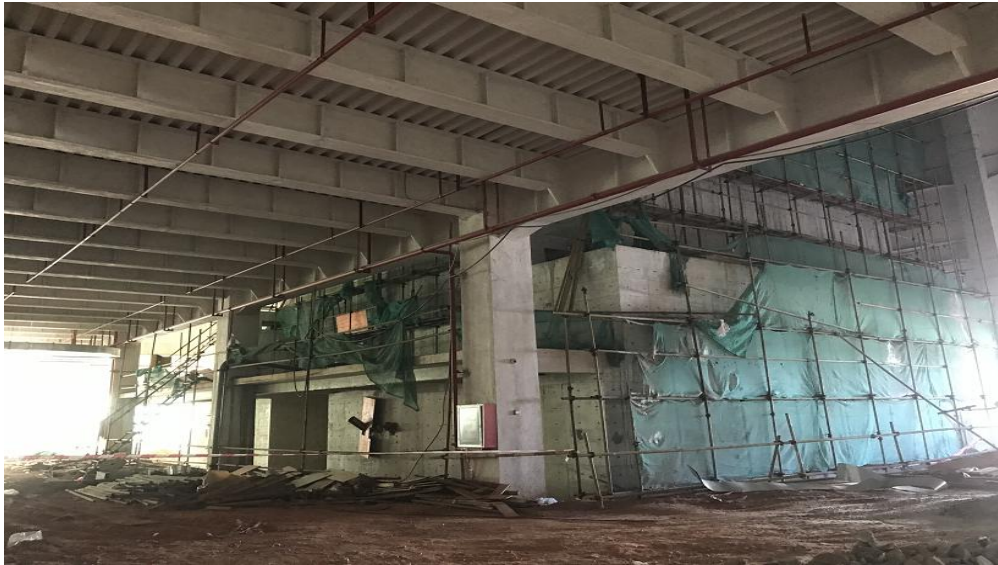
图5 事故后现场辐照车间地面图（未作水泥硬化）
