# 东莞市樟木头镇 2021 年“12·6” 一般坍塌事故调查报告

东莞市樟木头镇 2021 年“12·6”一般坍塌事故调查组

2022 年 2 月

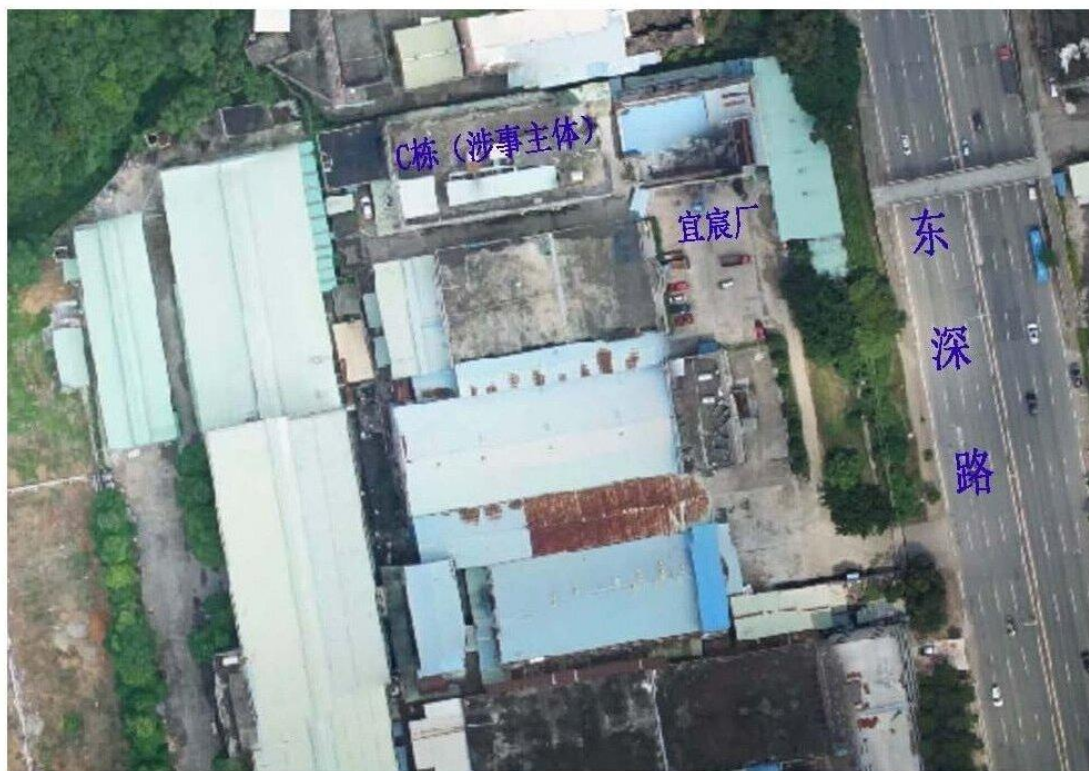
图 1 涉事建筑位置示意图

涉事建筑地块位于樟木头镇樟洋社区的宜宸公司厂房（该建筑位于东深路旁，如图 1-2），其中 C 栋 3 楼为涉事建筑，该建筑为四层框架结构，该建筑已无法找到原房屋设计、施工、验收等资料。

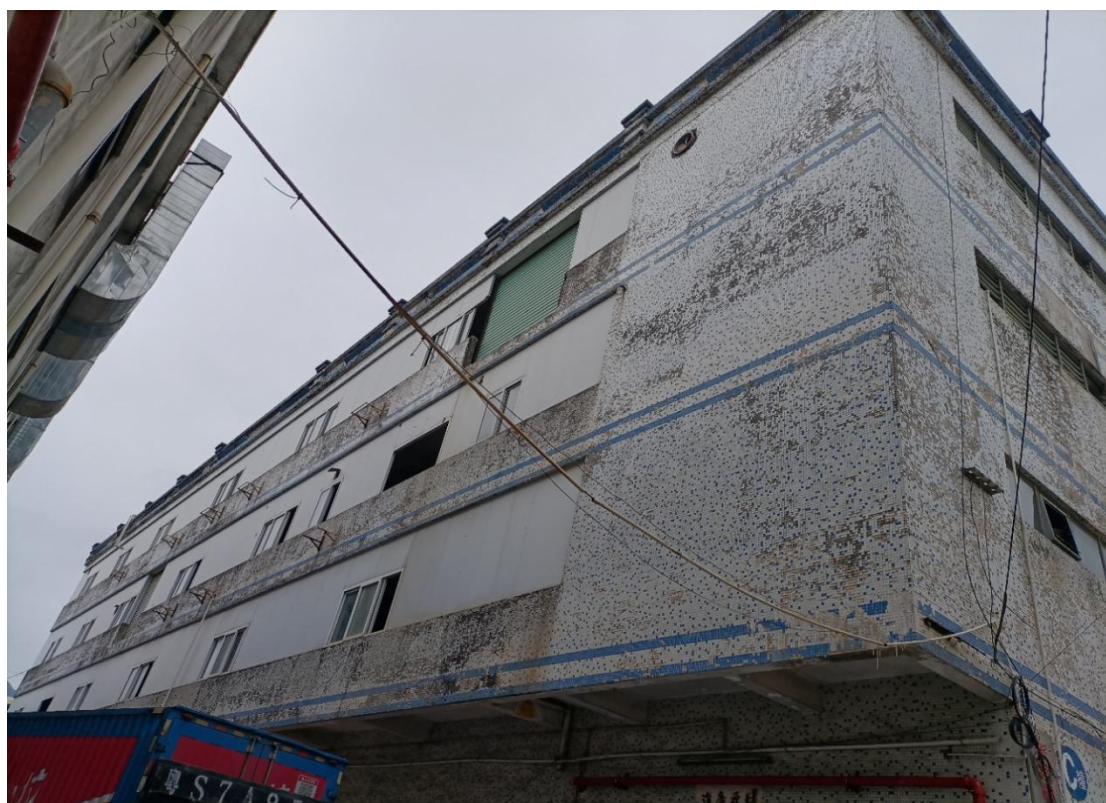
图 2 涉事建筑立面示意图

东莞宜宸儿童用品有限公司对 C 栋进行重新装修，装修工程内容为楼部分墙体拆除，工程造价约 1 万元，未到属地社区和相有职能部门办理报批手续。2021 年 12 月 6 日工人在 C 栋 3 楼为拆除内隔墙时发生坍塌事故，目前该装修工程已全部完工。
