# 长安镇 2022 年“6·23”一般触电事故 调查报告

长安镇 2022 年“6·23”一般触电事故调查组

2022 年 8 月

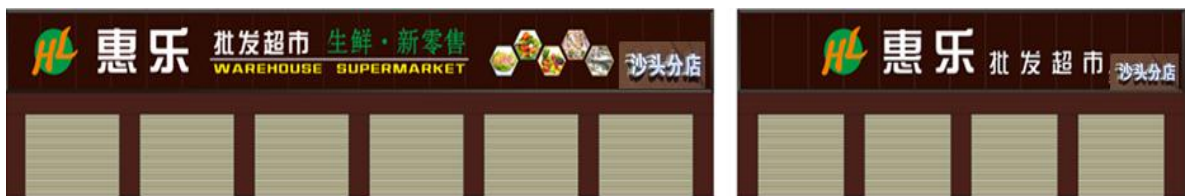
（图 1 招牌示意图）

招牌共有正、侧两面，一面长为 24.4 米、宽为 1.382 米（正面），一面长为 15.4 米、宽为 1.382 米（侧面），招牌最底层离地高度 3.286 米。招牌是采用复合板作为底板，采用镀锌角铁焊架作为底架，最后安装商店名称、批发超市、生鲜新零售、沙头分店等发光广告字。根据设置工序，发光广告字使用 24V 电压，该超市门面招牌需整体完成发光广告字并接电线至防雨电源变压器后再进行并联操作，最后接入 220V 电源完成通电（招牌如图 1 所示）。

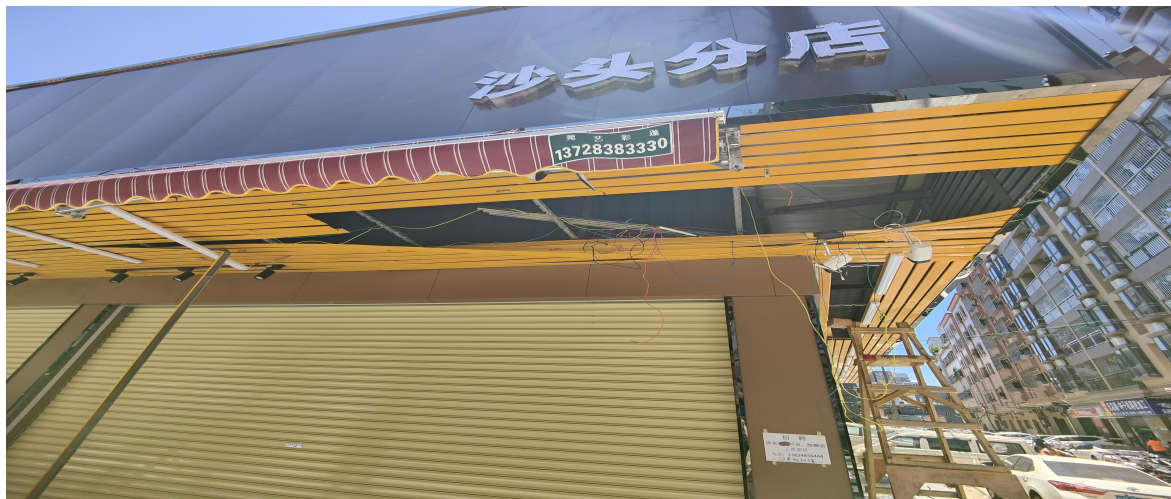
图 2 作业触电位置

该事故现场位于长安镇沙头社区东工一路 2 号惠乐超市外立面栏棚内，多根金属条已散落，外立面栏棚内电线杂乱（见图 2），事故位置放置有黄色和绿色电线、白色接水斗（见图 3），在外立面栏棚下面掉落有剥线钳（见图 4）、绝缘胶（见图 5）、LED 工程专用防雨电源变压器（见图 6）。

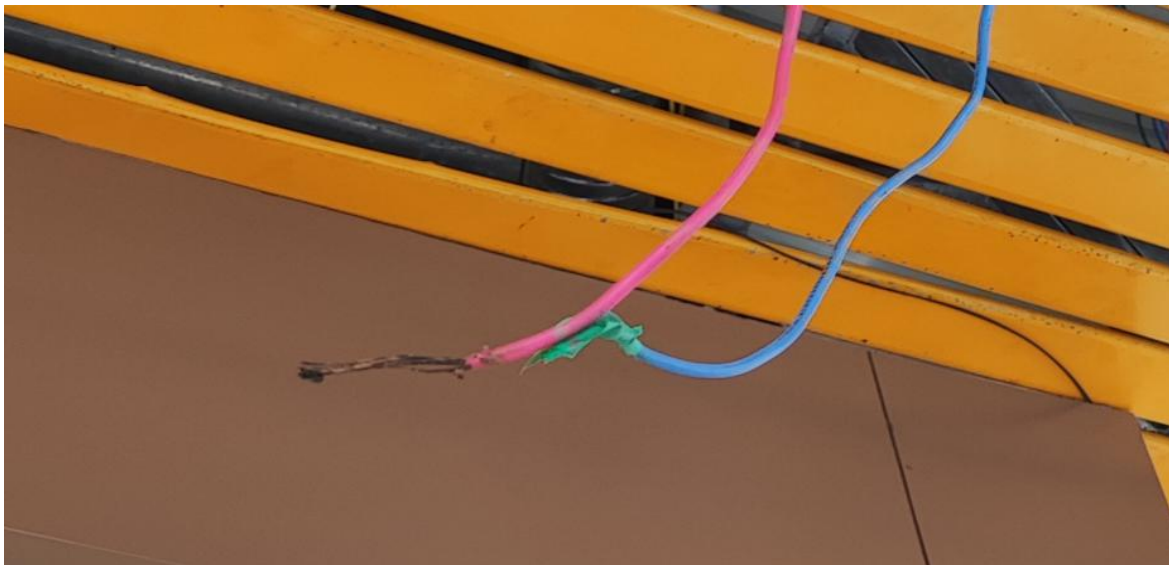
图 7 事发时张流通手握的红色电线

据陆炳忠描述，事发时张流通手握一条红色电线（下称事故电线）（见图 7），现场发现该事故电线裸露部分及靠近的绝缘外层处有明显的灼伤痕迹，与描述触电相符合。

张流通在进行防雨电源变压器并接作业时，对现场电线用电安全情况缺乏判断，在未采取有效的断电、验电措施，未穿戴任何个体防护用品的情况下，对带电导体（预留的用绝缘胶包裹的

红色通电电线)进行并接作业,其身体与招牌内的金属构件接触,构成电流回路,加之惠乐超市的3个配电箱多级开关保护均没有剩余电流动作保护装置<sup>2</sup>,导致电流长时间流过张流通身体,是事故发生的直接原因。

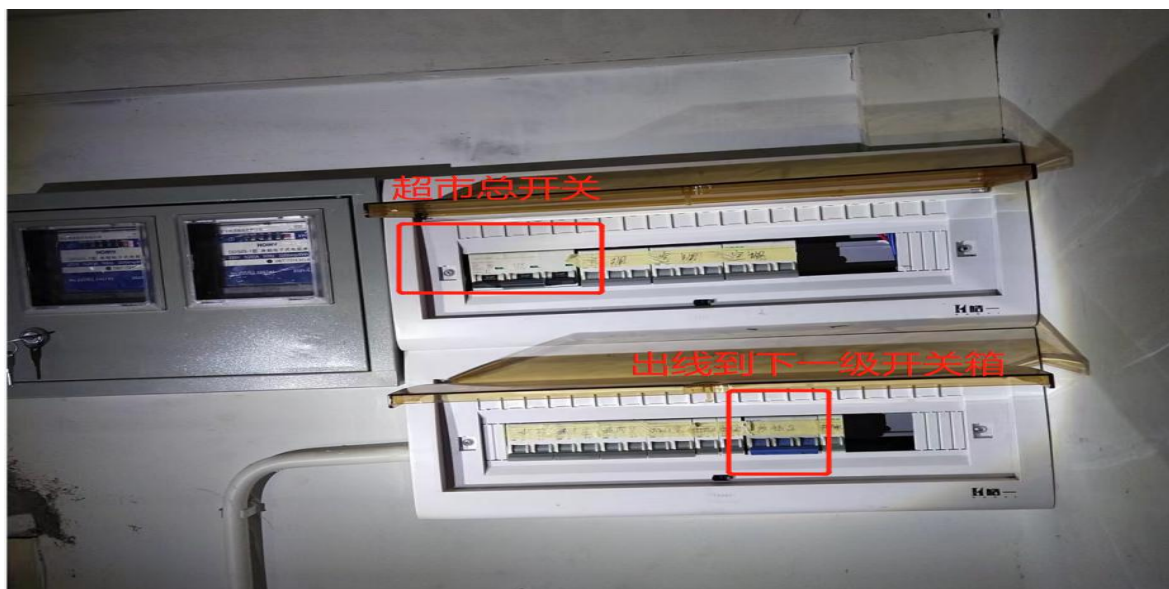
图 8 超市里间房内配电箱

经现场勘查，惠乐超市共有 3 个配电箱，其中有 2 个配电箱（含总配电箱）位于超市靠里间的房内（见图 8），另外 1 个配电箱位于超市收银台烟酒柜下方木制柜内（见图 9）。

经现场勘测，超市内 3 个配电箱内所有开关均不具有剩余漏电保护功能，现场用万用表测试，发现图 10 中从左往右数起第 9 个空气开关与事故电线连通。

计存在不足，配电箱内所有开关均未安装剩余电流动作保护装置，未对超市招牌安装人员进行统一协调管理，建议由长安镇城市管理和综合执法部门对其进行处理。

（二）长安镇要深刻汲取事故经验教训，组织开展触电专项整治行动。要求各有关部门加强对全镇生产经营单位的巡查检查力度，督促全镇各生产经营单位加强用电安全管理，规范电气线路敷设，督促各生产经营单位按规范设置短路和漏电保护装置。

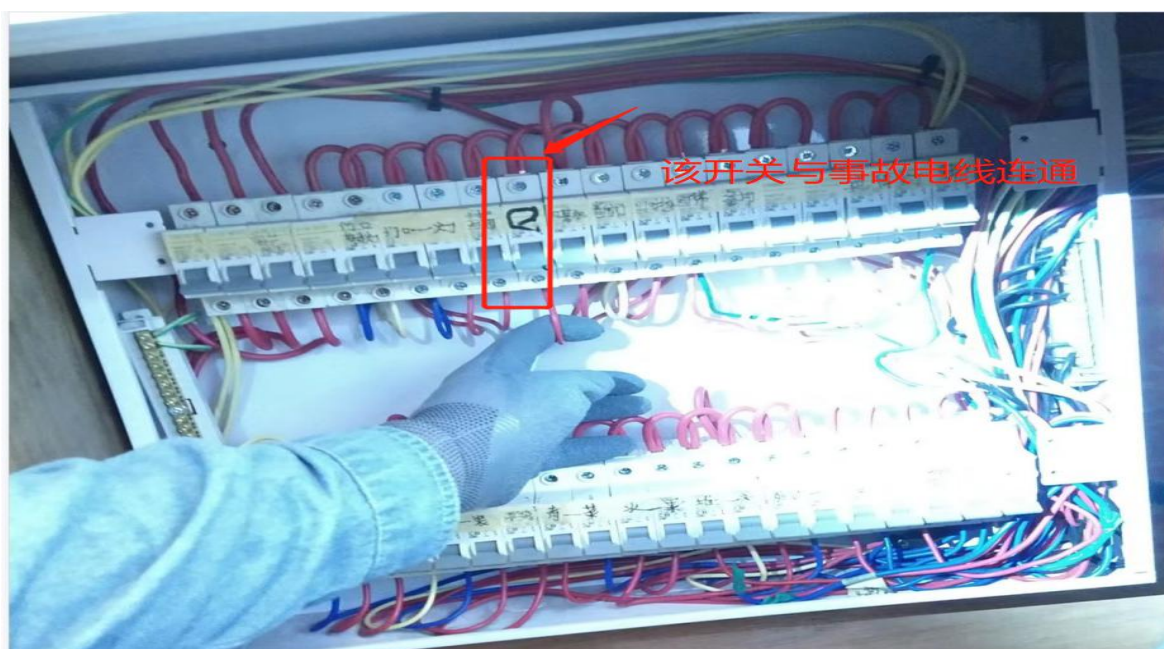
图 10 与事故电线相连通的空气开关

结合以上分析，可推断：张流通当时在没有断电和任何安全防护措施（未带安全帽、未穿现场工作服、未带绝缘手套）的情况下，进入到狭窄的外立面栏棚内进行防雨电源变压器并接工作，外立面栏棚内存在大量金属构件，其金属构件也未接地。在未带绝缘手套的情况下张流通手握 220V 带电电线裸露部分时，使电流通过人体经与外立面栏棚内的金属构件形成回路，而该事故电线开关以及上级开关均不具备剩余漏电保护功能，开关未能自动断开，最终导致其遭受电击。

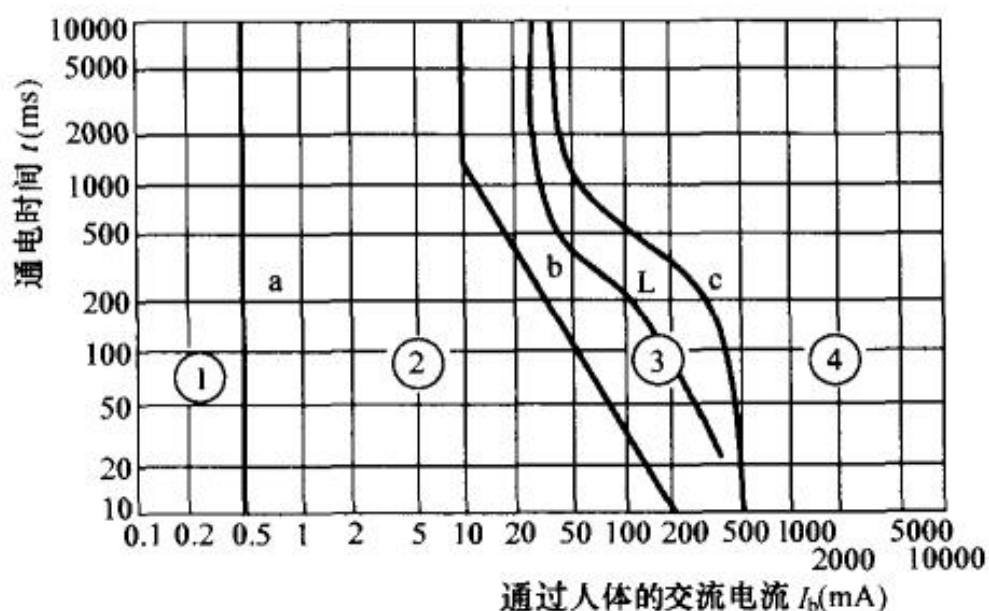
图 11 交流电流通过人体时的效应

在干燥情况下人体电阻约  $1000\Omega$  左右， $220V$  电压下，流过人体心脏电流约  $220mA$ 。IEC 60479 标准测试得出的导致心室纤颤的通过人体的  $15\sim 100Hz$  交流电流  $I_b$  与通电时间  $T$  的关系曲线如图 11 曲线 C 所示，④区曲线 C 右侧的区域，会导致死亡的心室纤颤以及心脏停跳、呼吸停止、严重灼伤等反应，且随电流和时间的增大而加剧。10 时 35 分 14 秒从监控里听到有金属条从招牌上方掉落下来到监控画面从 10 时 36 分 41 秒结束，可判断触电过程有 87 秒，时间远超过图 11 中 400 毫秒的时间。

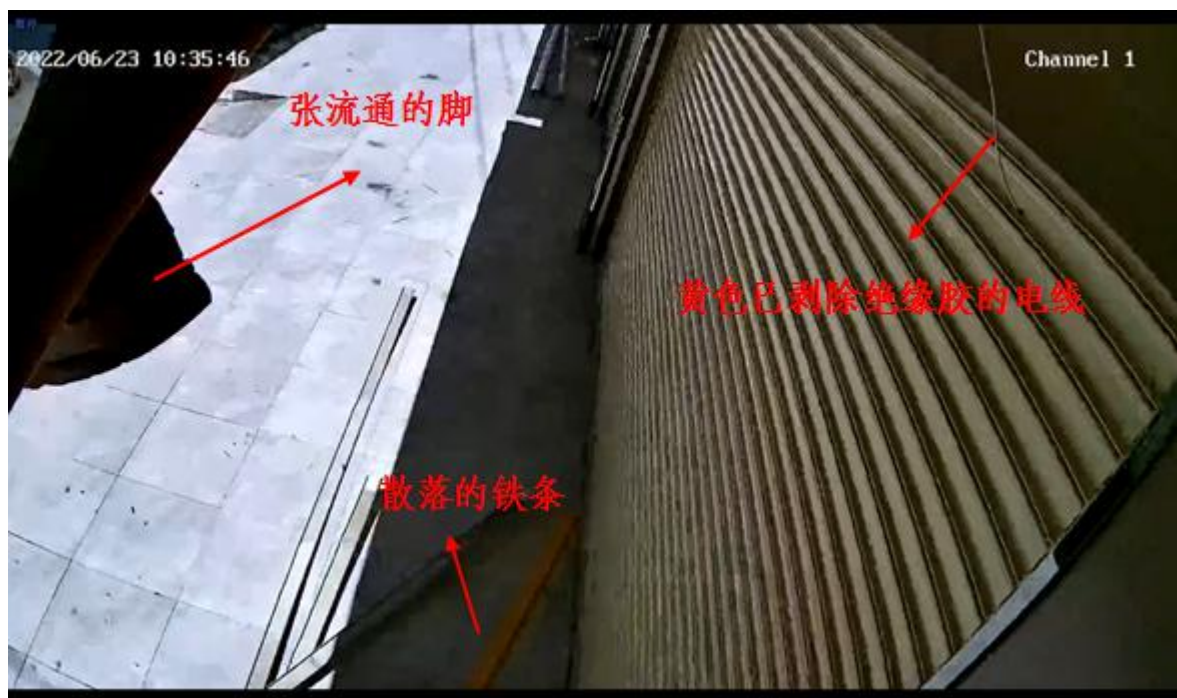
图 11 事故发生后，张流通的脚掉落

监控视频显示，9 时 51 分，雷小虎接到刘忠电话后开车离开，并将剥线钳等工具放入超市。9 时 55 分，张流通手拿玻璃枪、玻璃胶进入超市。10 时 04 分，刘忠开货车到达超市，刘忠和张流通将水管搬下车并放在门口，刘忠嘱咐张流通安装水管后离开。10 时 07 分，张流通手拿水管转接头爬入黄色招牌扣板内部，10 时 18 分，张流通空手下楼梯离开，进入超市。10 时 20 分，张流通从超市出来并给陆炳忠递东西后又进入超市。10 时 26 分，张流通手拿防雨电源变压器从超市走出并爬入黄色招牌扣板内部。10 时 32 分 12 秒，有绝缘胶掉落。10 时 32 分 17 秒，有黄色已剥除绝缘胶的电线掉落。10 时 35 分 04 秒，又有绝缘胶掉落。10 时 35 分 14 秒，开始有黄色铁条掉下。10 时 35 分 18 秒，剥线钳等东西不断掉下。10 时 35 分 46 秒，张流通的脚掉落（如图 11 所示）。10 时 36 分 41 秒，监控画面结束。
