# 龙岗吉华东莞市鹏祥电工机械有限公司“5·28” 一般高处坠落重伤事故调查报告

2023年5月28日15时30分许，位于龙岗区吉华街道吉华路288号的金龙羽工业园区塑料车间内发生一起一般高处坠落事故，造成1人重伤，直接经济损失162万元。

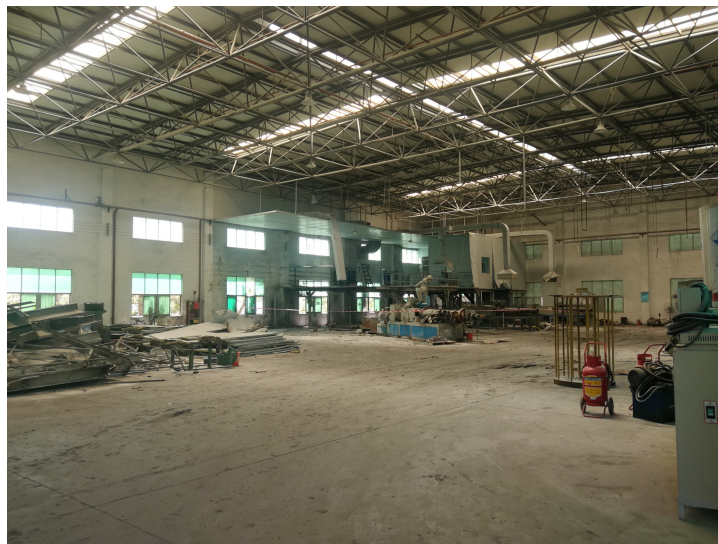
1. 塑料车间: 该车间原用于生产塑料颗粒(又称为造粒车间), 是一座单层砖混结构、钢支架顶棚建筑, 南北长 60 米, 东西宽 30 米, 门窗、墙体、顶棚面完好, 未安装有视频监控。事发前水电已关停, 原来车间装配的机电设备已拆除堆放在地面上, 无堆放其他原材料。见图 1。

图 1: 事故发生地塑料车间全貌

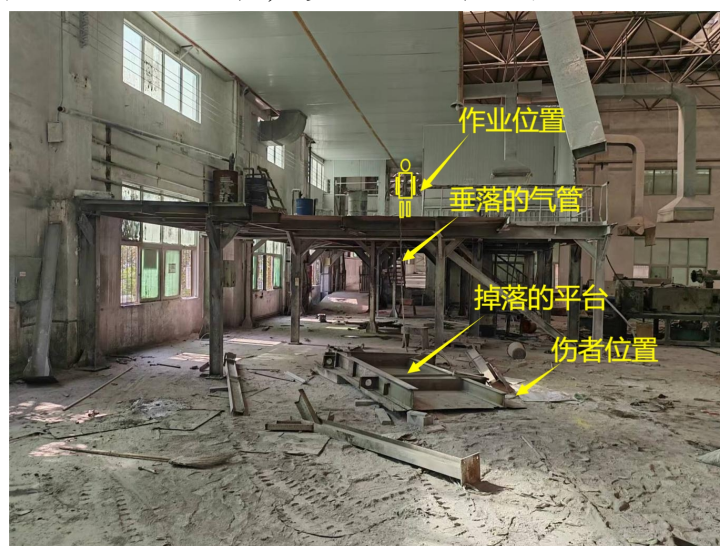
2. 涉事操作平台: 平台位于车间西北角, 两侧靠墙, 用工字钢支撑柱支撑。平台南侧有部分平台面已被气焊割除, 剩余平台东西两侧沿边有护栏, 平台整体结构牢固。平台南侧边缘靠中间位置垂下一根带着焊枪的气管, 下方地面上有一块被切割下来的平台面, 呈东南-西北方向平置。现场测量, 平台高度 2.62 米;

地面上的平台面长 2.63 米，宽 1.85 米。见图 2。

图 2：事故发生点操作平台照片

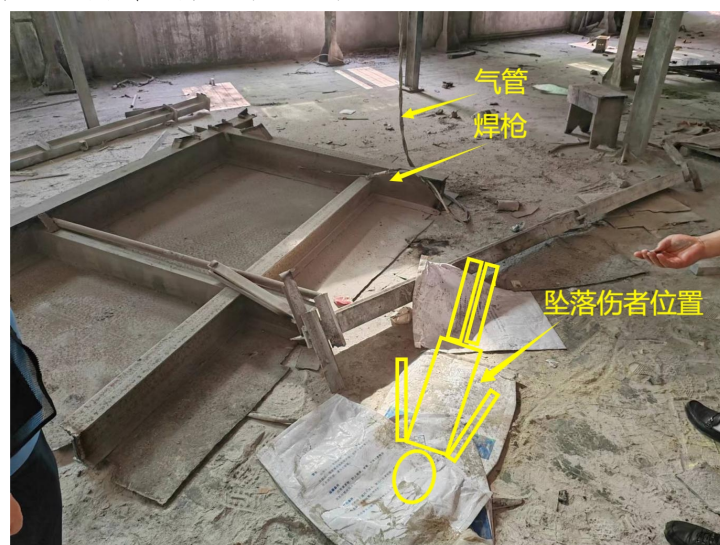
3. 伤者事发时状态：据第一目击者钱志武现场指认和询问笔录，事发前曹五仔站在平台南侧进行气割作业；事发当时钱志武不在现场；当钱志武重新回到现场时，看到曹五仔平躺在掉落平台东侧的地面上，头朝南，面朝上，右手拿着气焊枪，左手捂住左额，焊枪上仍着有小火。见图 3。

图 3：事故现场坠落伤者模拟示意图

曹五仔安全意识淡薄，未按作业要求佩戴安全防护用品（安全带、安全帽）。

应认真汲取本起事故的深刻教训，严格落实企业安全生产主体责任，一要建立健全安全生产责任制和各项规章制度、操作规程；二要加强施工作业全过程管理和监督检查，加强安全隐患排查力度，及时制止违规违章行为；三要强化安全教育培训工作，重点对存在危险性（高处作业、电气作业、动火作业、有限空间作业）作业工序开展专项培训，提高现场应急处置能力；四要严格特种作业人员资格审核，无证人员禁止上岗；五要加强作业现场安全管理和交底工作，提高作业人员安全技能。
