# 东莞常平夜遇餐饮店招牌维修作业“6·23” 一般高处坠落事故调查报告

东莞市政府事故调查组

2023 年 12 月

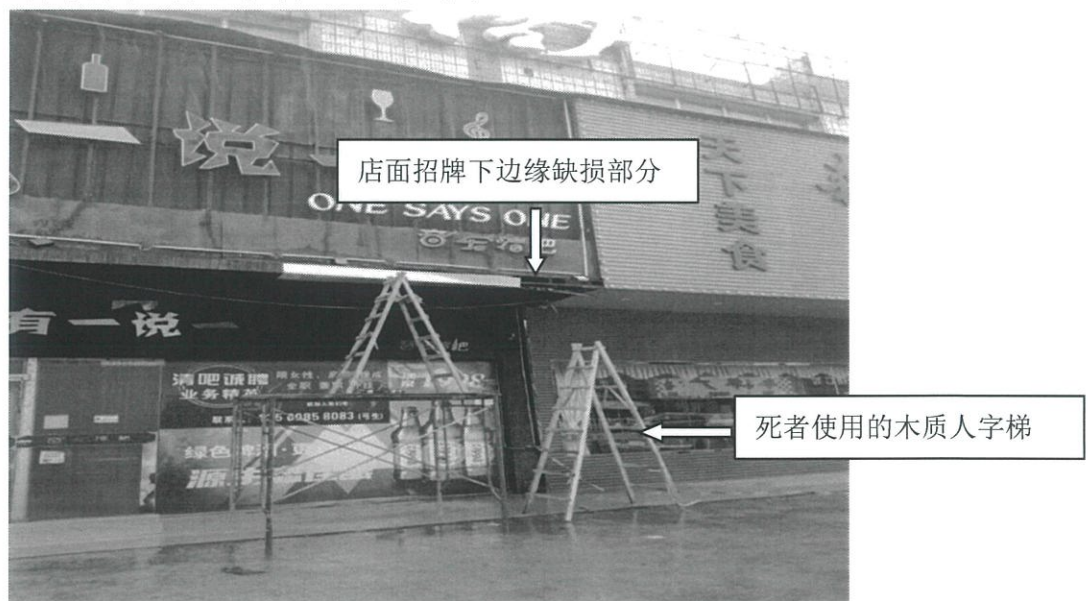
图 1

1.现场有一副活动脚手架，两个木制自立人字梯，一高一矮，高的为死者使用的人字梯。（见图 1）

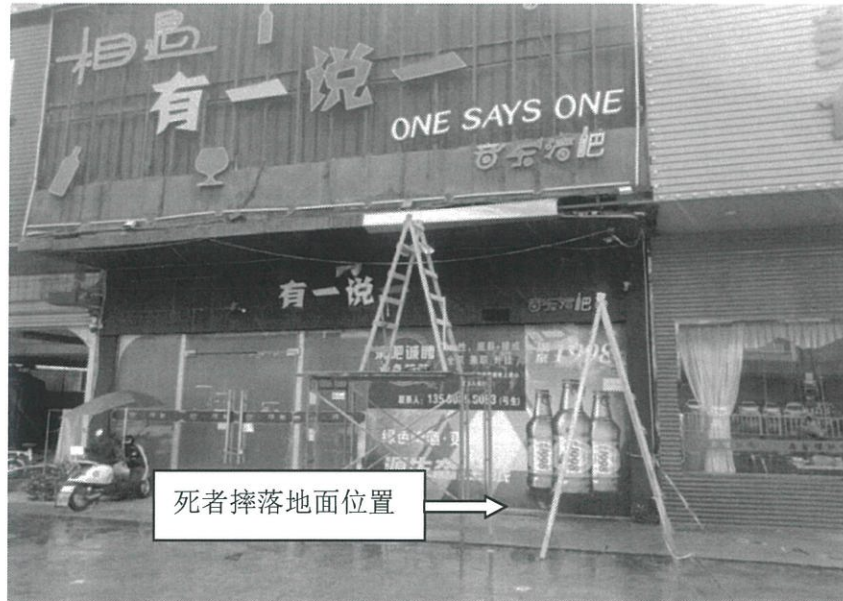
图 2

2.2. 死者掉落地面位置在活动脚手架旁。（见图 2）

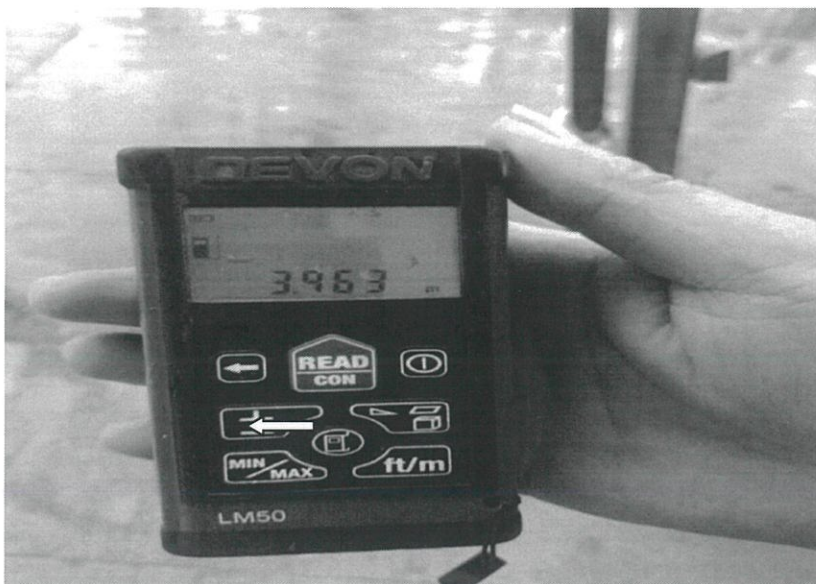
图 3

3. 店面招牌下边缘缺损部分距地面测量高度值为 3.963 米。  
(见图 3)

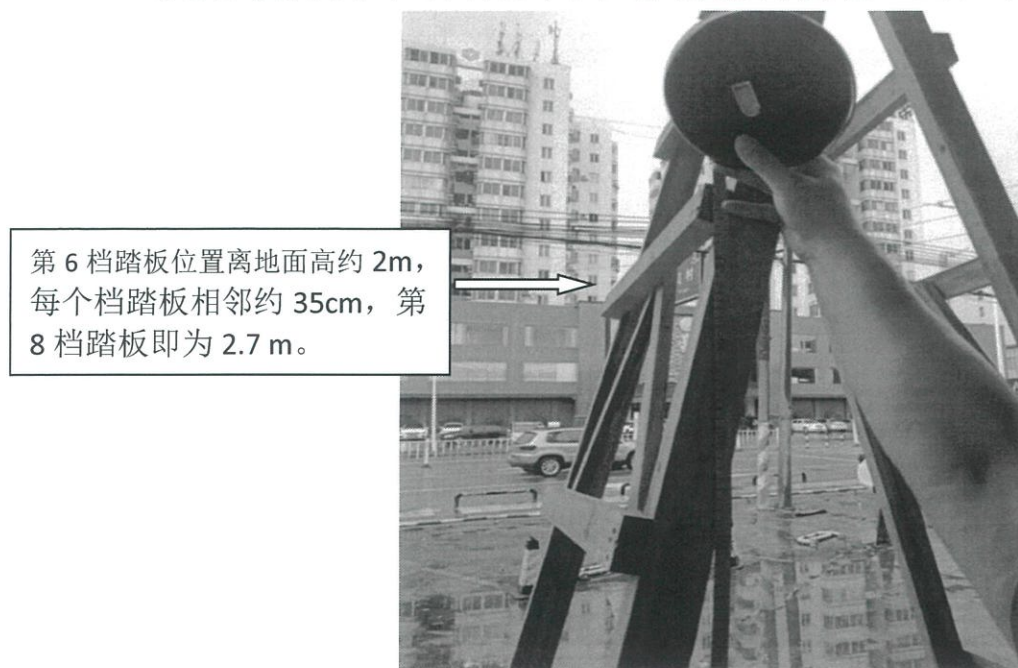
图 4

4.死者使用的木制自立人字梯测量高度值（2.7 米）。（见图 4）

1.姚永华使用不符合安全技术标准的木制自立人字梯，且站在高 2.7 米的木制自立人字梯最高一档踏板上进行维修施工作业。按照《高处作业分级》（GB/ T 3608—2008）规定<sup>[1]</sup>，该施工作业属于一级高处作业，违反了《梯子第 3 部分：使用说明书》（GBT17889.3-2012）的规定<sup>[2]</sup>（见图 9）和《便携式木梯安全要求》（GB7059-2007）第 7.2.2.2 条的规定<sup>[3]</sup>。

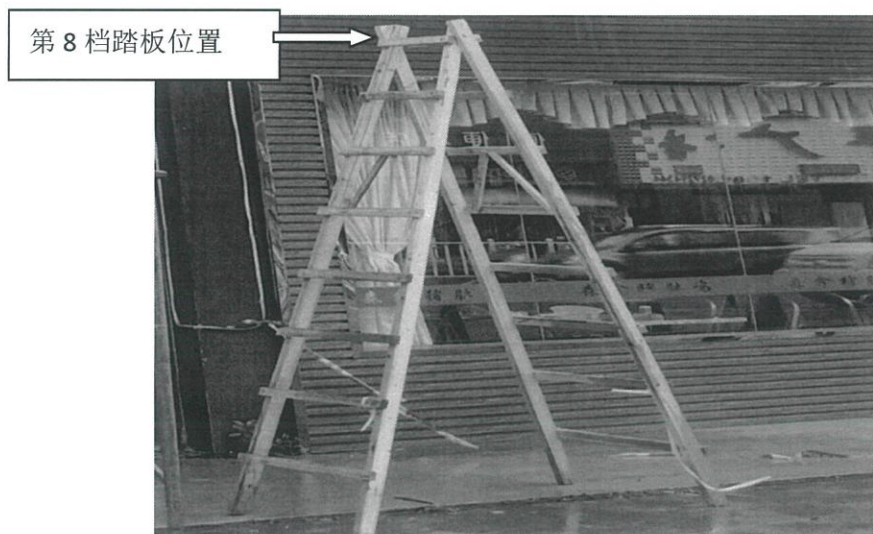
图 5

5.涉事者使用的木制自立人字梯无张开限制装置。（见图 5）

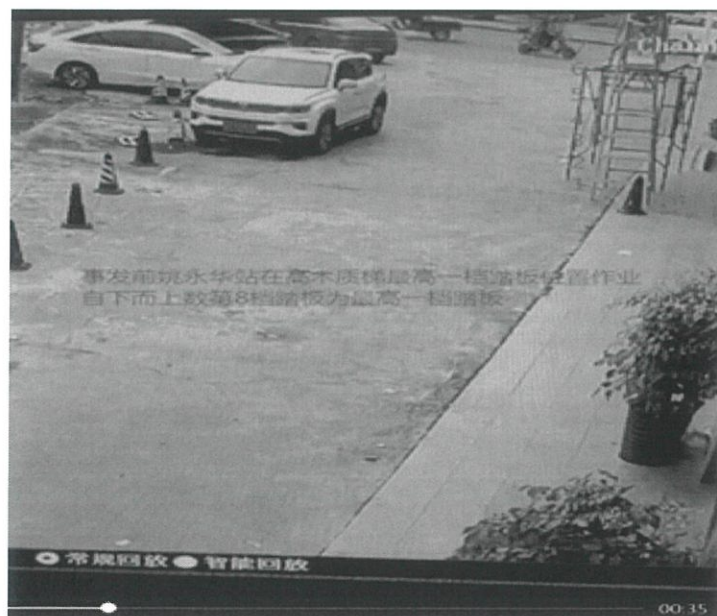
图 6

6.视频监控事发现场情况截图。（见图 6）

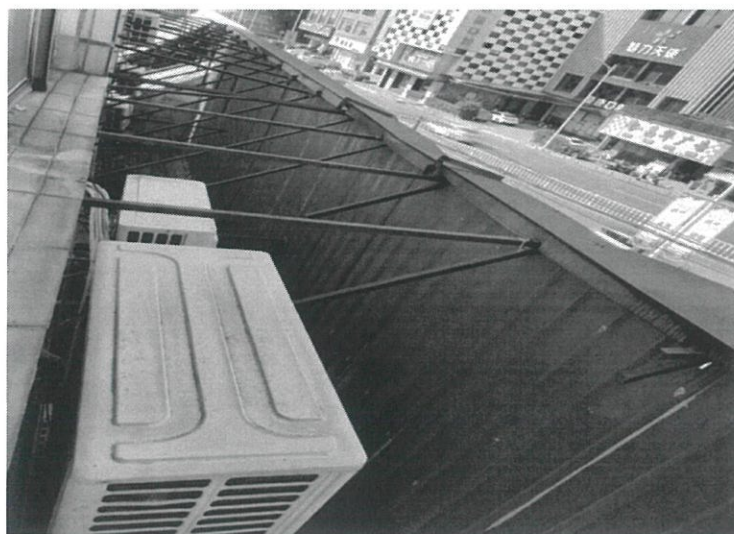
图 7

7.店面招牌后方。（见图 7）

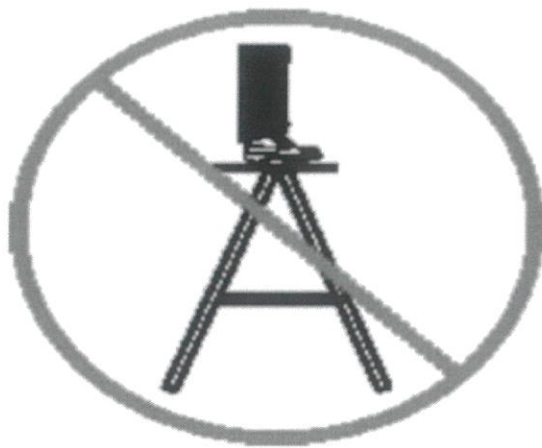
图 9

[2] 《梯子 第 3 部分：使用说明书》（GBT17889.3-2012）：图 A.13 不得站立在最高一档踏板上。

图 A.13—不要站在顶部的梯面上
