# 东莞樟木头“3·15”一般道路交通事故 调查报告

东莞市政府事故调查组

2023 年 9 月

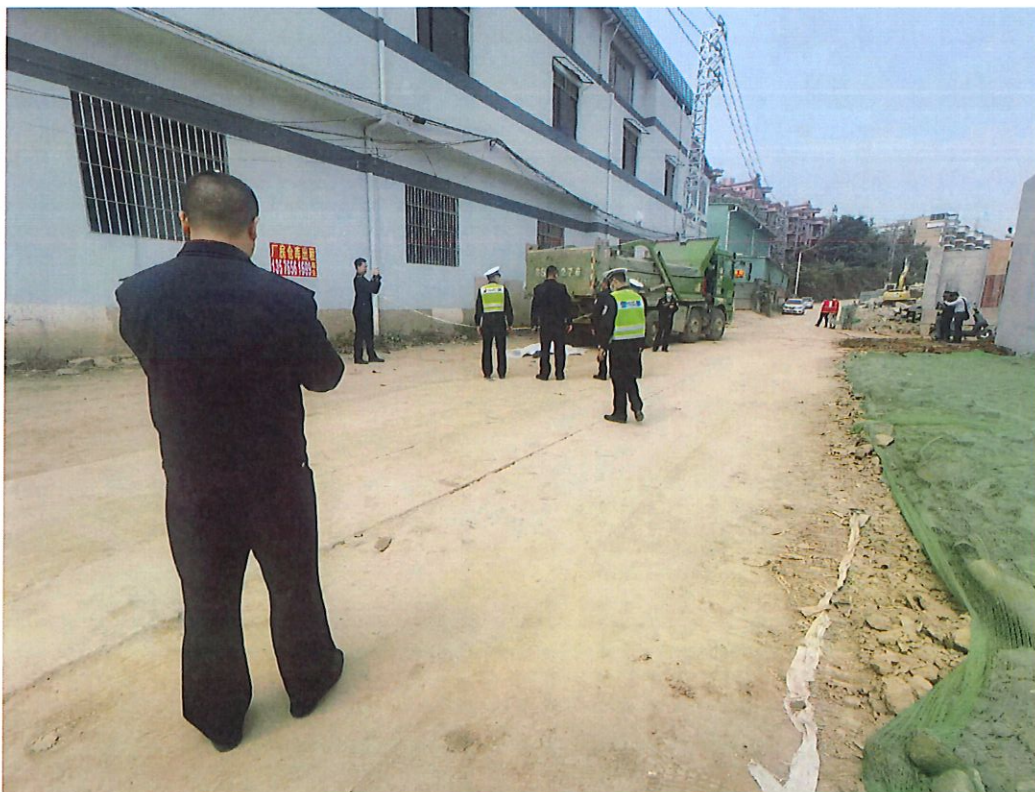
1.道路情况：现场为东莞市樟木头镇金洋路68号路段，道路为南北走向混合车道，南往樟木头镇樟洋方向，北往樟木头镇樟木头围方向，车道宽为870CM，混合土（水泥、泥土）路面，干燥。路面全宽870CM,肇事现场樟洋往樟木头围方向道路右侧正在进行河道施工。

图 1 东莞市樟木头镇金洋路 68 号路段道路情况
