# 东莞沙田泰升玻璃有限公司“12·22” 一般机械伤害事故调查报告

东莞市政府事故调查组

2024 年 5 月

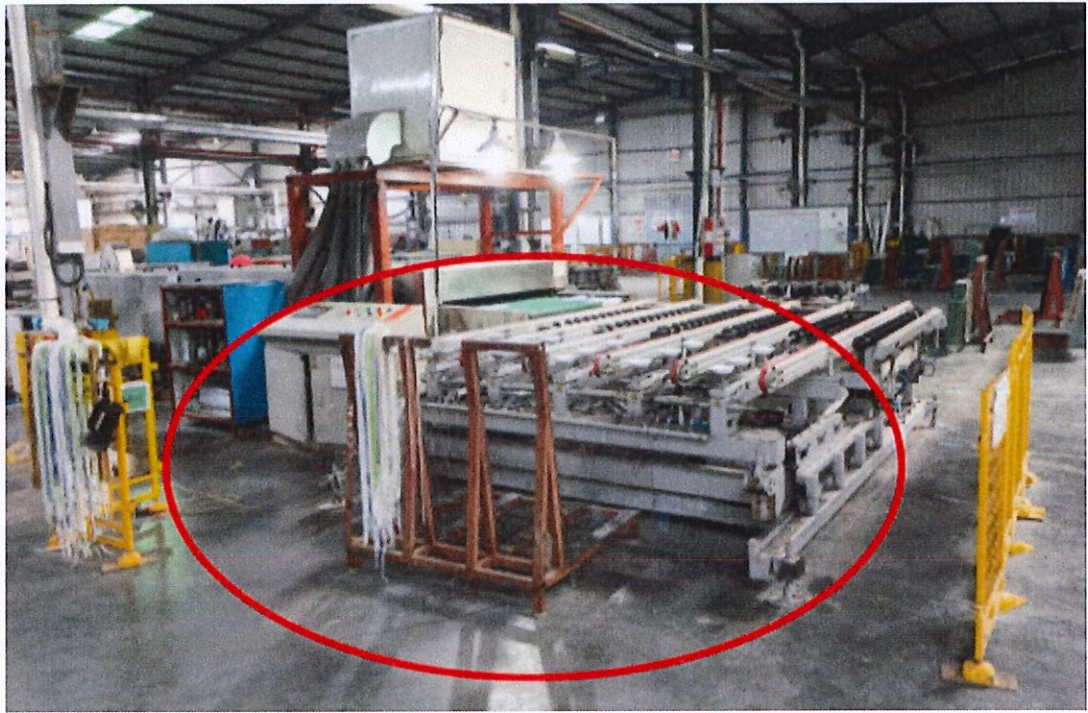
图 1 涉事五号磨边线自动下片机及其控制柜照片（图中红圈处）

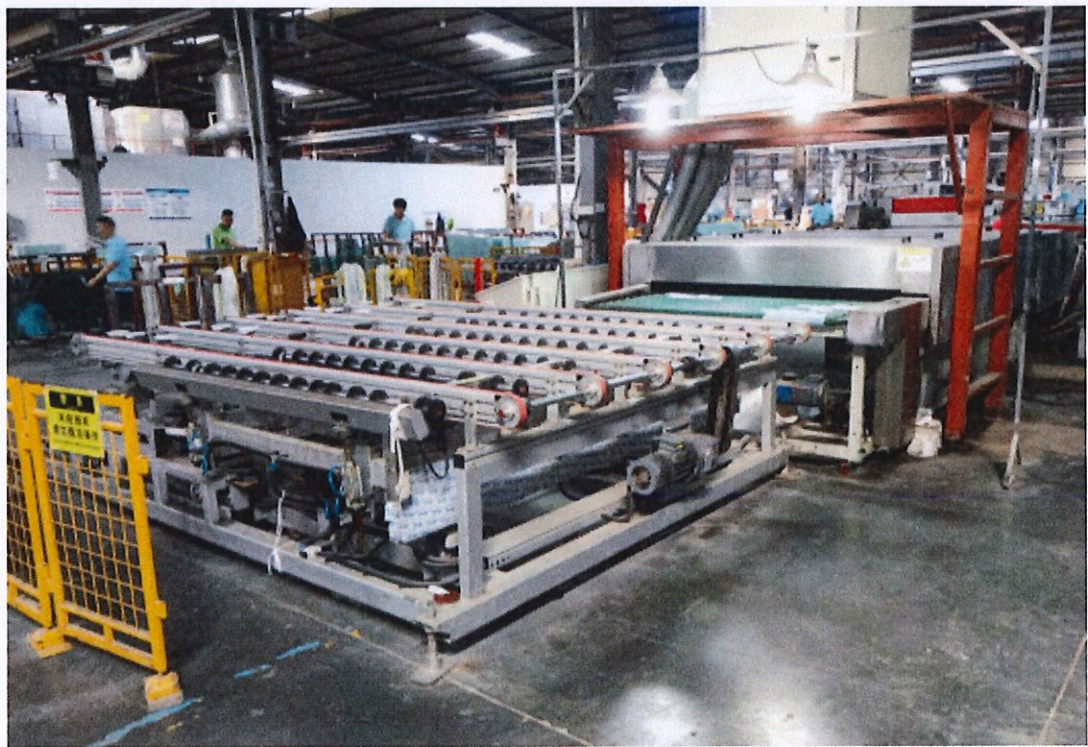
图 2 涉事五号磨边线自动下片机侧面照片

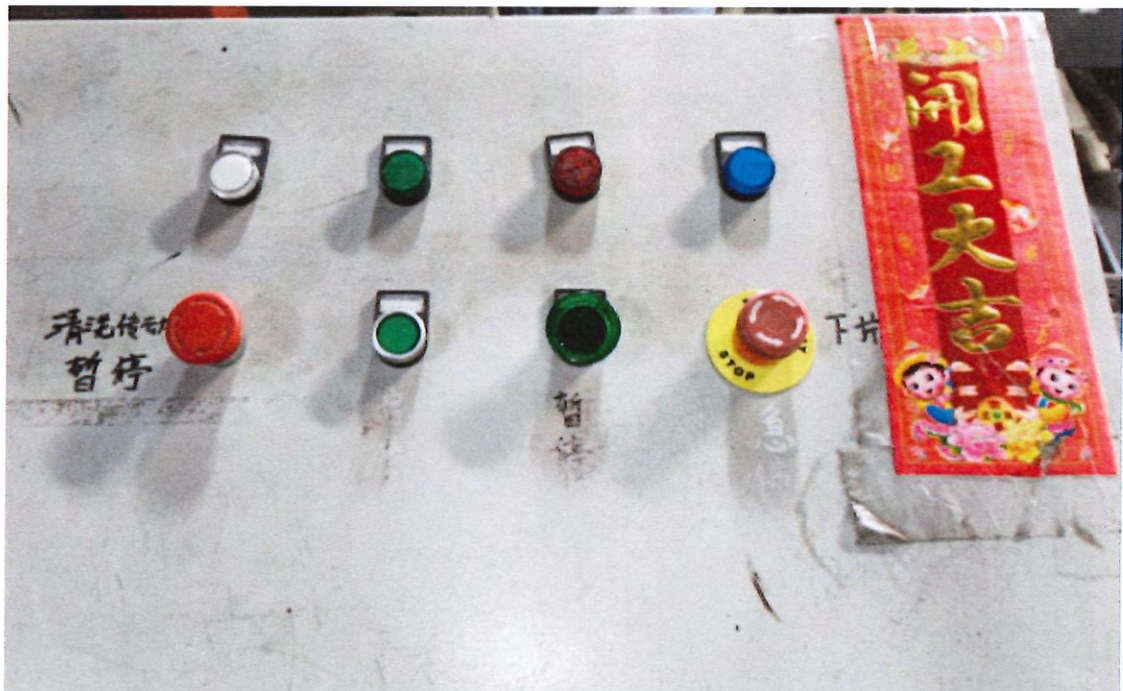
图3 涉事五号磨边线自动下片机控制柜

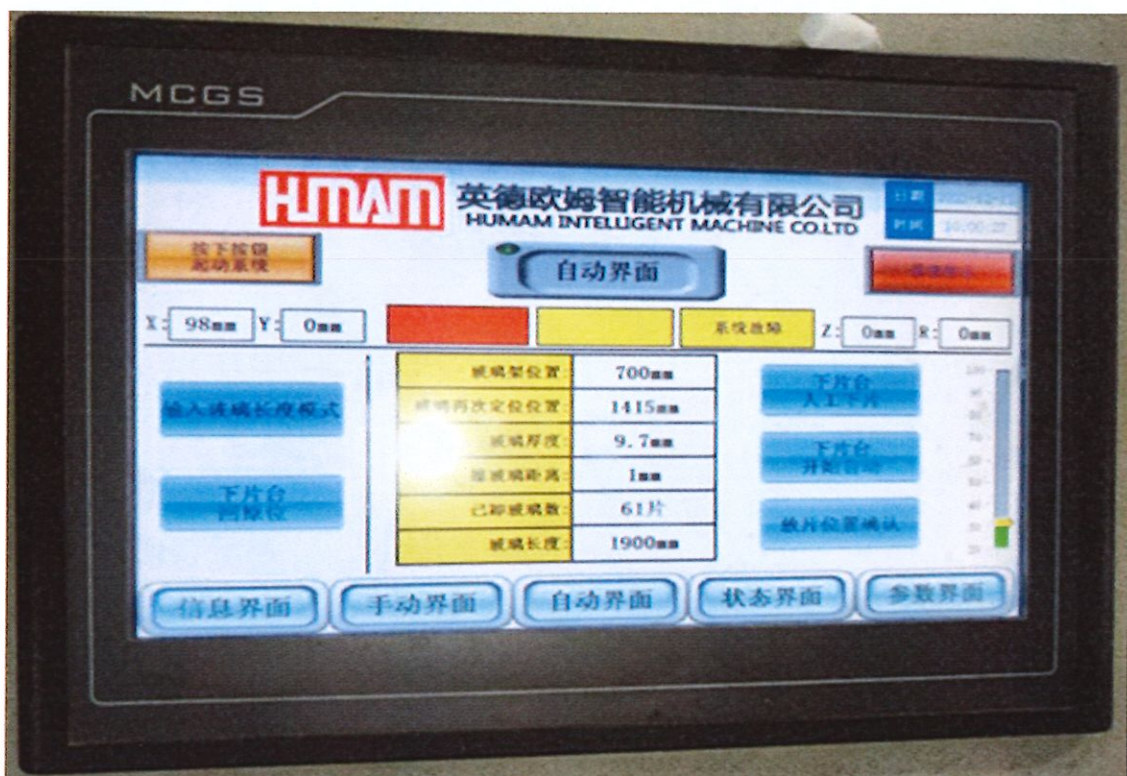
图4 涉事五号磨边线自动下片机控制柜显示屏

傅秀龙安全意识淡薄，在未按自动下片机急停开关、未关闭自动下片机电源，仅按了机台控制柜暂停按键的情况下，便擅自冒险进入自动下片机运动部位危险场所。

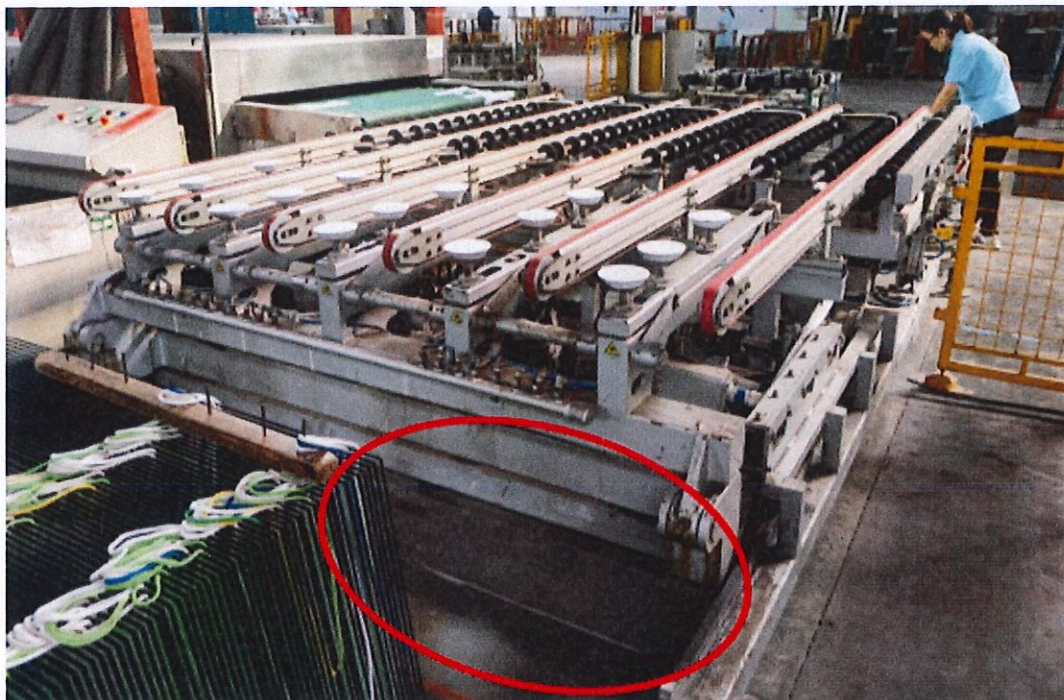
盘无法吸住玻璃，于是在未关闭下片机（台）电源情况下摁下暂停开关，然后进入到自动下片机伸缩区域内调整吸盘气管开关，并将腿伸进翻片台下端两条钢梁之间的伸缩部分。约过了几分钟，在调整过程中有玻璃从传送线上过来，该自动下片机突然启动运行，并快速把傅秀龙推倒，翻片台下端两条钢梁相互挤压将其右脚及腿部严重压伤，其被压伤后立刻呼救。

图5 下片机挤压伤者位置（图中红圈处）

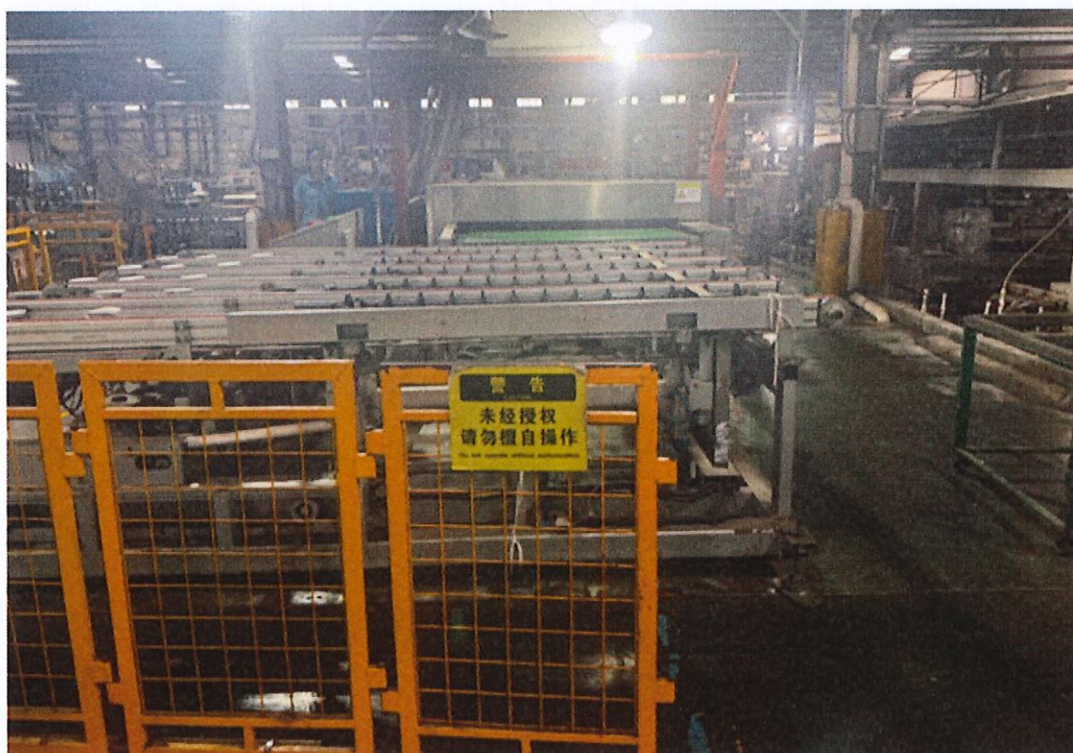
图6 涉事机器周围的围栏和警示标志

为了避免类似事故的再次发生，泰升玻璃公司生产车间五号磨边线自动下片机（台）作业现场应设置以下安全技术措施：一是标贴齐全的安全警示标识，包括当心机械伤害、当心触电、必
