# 东莞洪梅台玻华南玻璃有限公司“5·26” 一般物体打击事故调查报告

东莞市政府事故调查组

2023 年 8 月

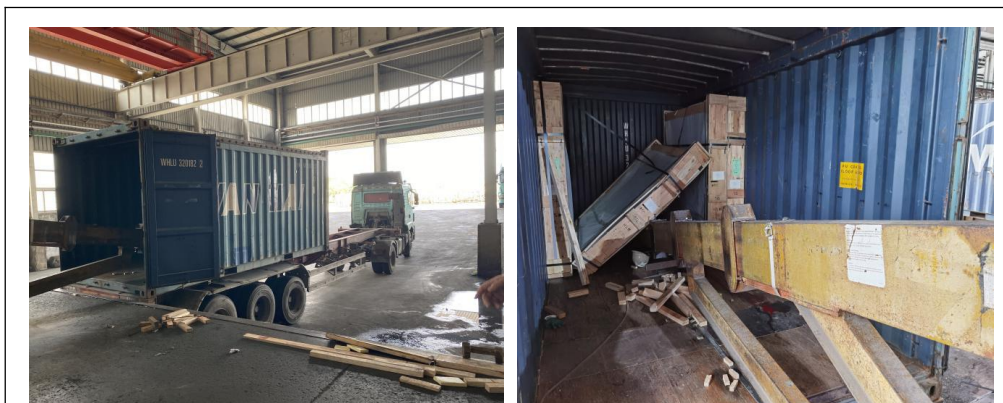
图 1 事故发生在该货柜内

（1）事发点货柜内光线差。（见图 1）

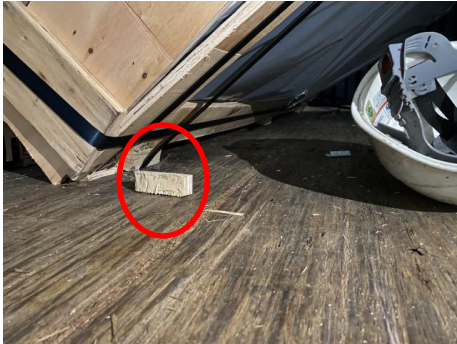
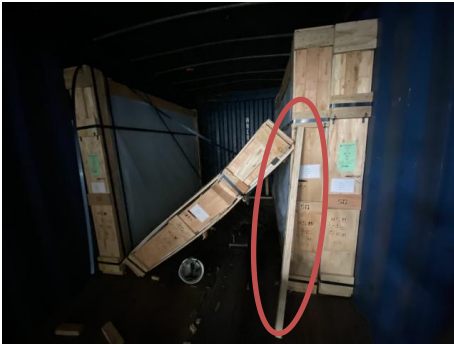
| <p>图 7 木块</p> | <p>图 8 长木条</p> |

（2）4#木箱本体变形，内部货物玻璃有碎裂；底部木块被压瘪，倾倒的木箱未见有长木条支撑。（见图 7、图 8）

（一）台玻华南玻璃有限公司要深刻吸取事故教训，严格落实企业主体责任，制定完善打钢带等操作规程，为从业人员提供符合国家标准或者行业标准的劳动防护用品，并监督、教育从业人员按照使用规则佩戴、使用，加强从业人员的安全生产教育培训，尤其是老员工的再教育培训；对重物搬运防倾倒措施风险进行全面辨识，深刻认识重物搬运过程中可能导致的各类风险，增加安全帽上头灯，改善作业环境；增加铁架支撑于重物前作业区域或重物可能倾倒方位，防止倾倒；在货柜本体扣环上加装临时锁扣铁链，对重物先暂时固定；打钢带作业完成前，大叉车叉货进货柜后继续留在货柜里等结束后才能退场，做好双重防倾倒措施，防范类似事故的发生。

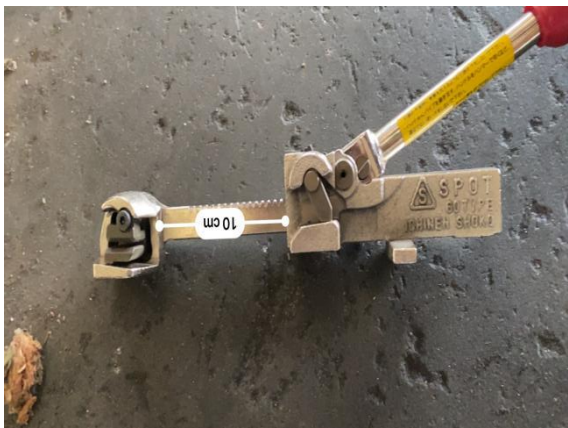
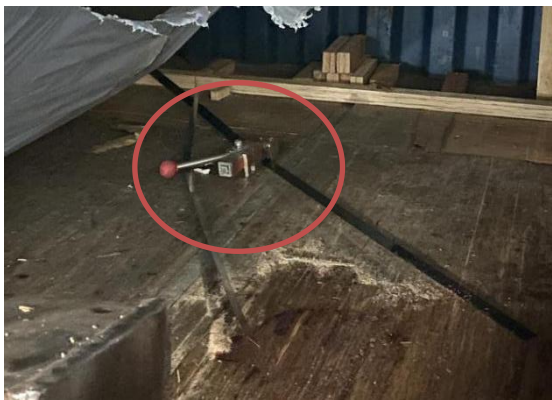
(4) 现场有几款手动打包机，用于重物打包，常用工具未定期检测拉紧力。（见图 9、图 13）

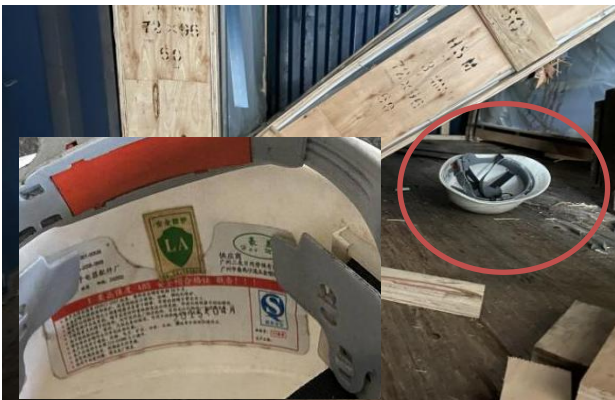
| <p>图 13 手动打包机</p> | <p>图 14 安全帽</p> |

(3) 死者安全帽掉落在现场，安全帽外观无破损。（见图 14）

事发点货柜内，作业场地光照不良，死者和李四龙已经完成 1#、2#、3#箱装玻璃的打钢带作业。4#箱装玻璃紧靠 1#箱装玻璃放置，在货柜内下方有垫木块，两侧设置长木条支撑，在开展 4#箱装玻璃的打钢带作业时，死者正面面对 4#箱装玻璃，手持手动打包机对 4#箱装玻璃右下方和左上方钢带进行收拢操作过程中，因手动打包机一次收紧钢带限长 10cm，在未收紧的情况下需要二次收紧操作。箱装玻璃在长木条支撑失效、正面又无防倾倒措施的情况下，受钢带拉扯的外力作用向人员操作面突然倒下，刘远美躲避不及被压在 4#和 3#箱装玻璃间。同时死者佩戴的安全帽生产日期为 2015 年 4 月，已超过安全帽内标示的 30 个月使用年限<sup>[1]</sup>；安全帽外观无挤压损害情况，下颌带在帽箍内，判断死者佩戴安全帽没有正确系好下颌带，面对木箱倾倒的瞬间（第一时间），身体本能会出现应激生理反应（用手去推倾倒物），

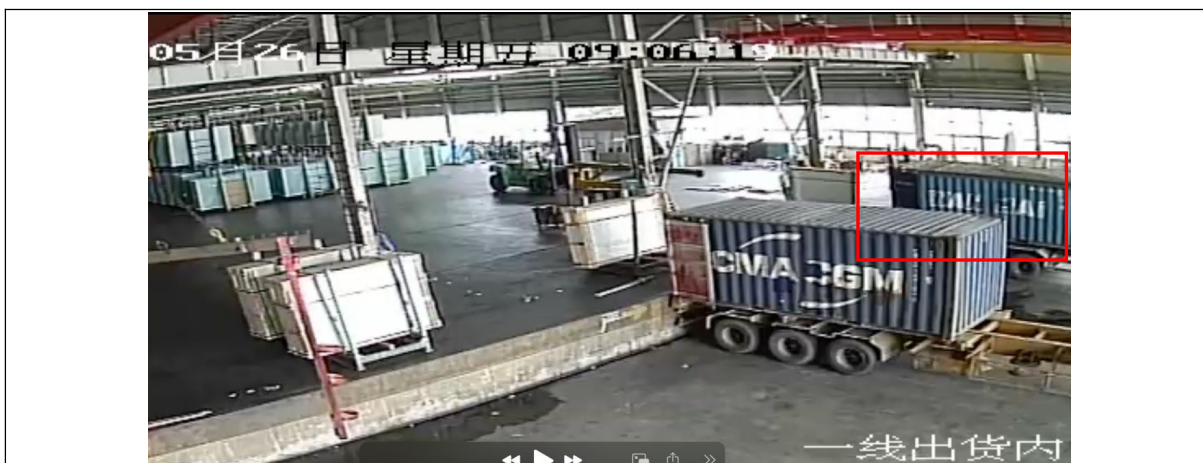
图 20 4#木箱已倾倒（视频显示该节点货柜剧烈晃动）

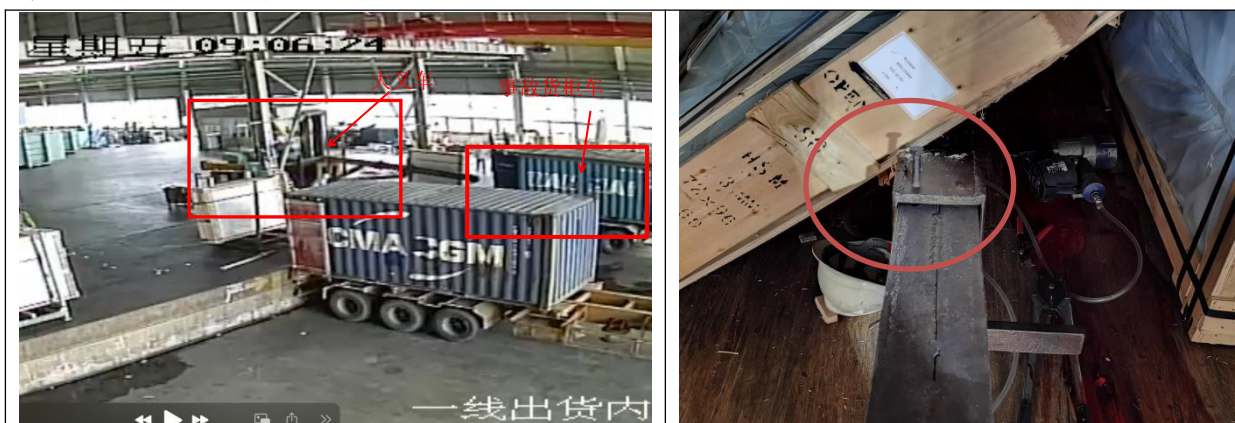
6.大叉车司机作为事故现场目击者，事故发生后驾驶大叉车将 4#木箱及时顶起（见图 22）。

图 22 大叉车第一时间应急处置

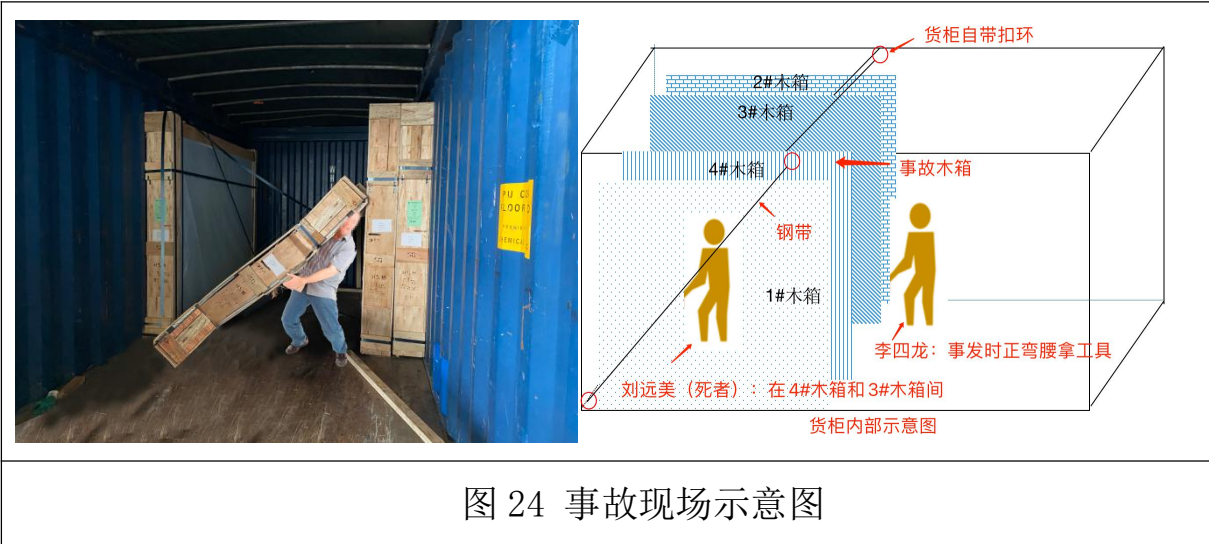
死者的动作导致佩戴的安全帽掉落在现场，故未造成安全帽外观损害，最终死者头部遭受物体打击导致其死亡。（见图 24）
