东莞石排广东嘉拓新能源科技有限公司东莞 分公司“5·11”一般火灾事故调查报告

东莞市政府事故调查组

2023年9月

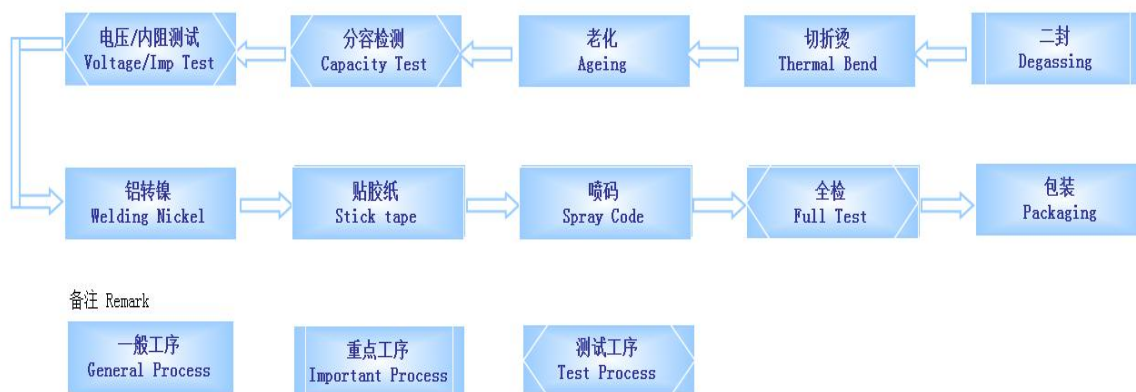
图 1 厂区 5 楼工艺流程图

2.起火部位生产工艺流程。起火部位位于嘉拓新能源东莞分公司5楼活化房。5楼车间主要分为二封组、包装组、分容组、活化组。涉事起火工艺为电芯活化，即把二封后的电芯搁置在活化房静置12-72小时。

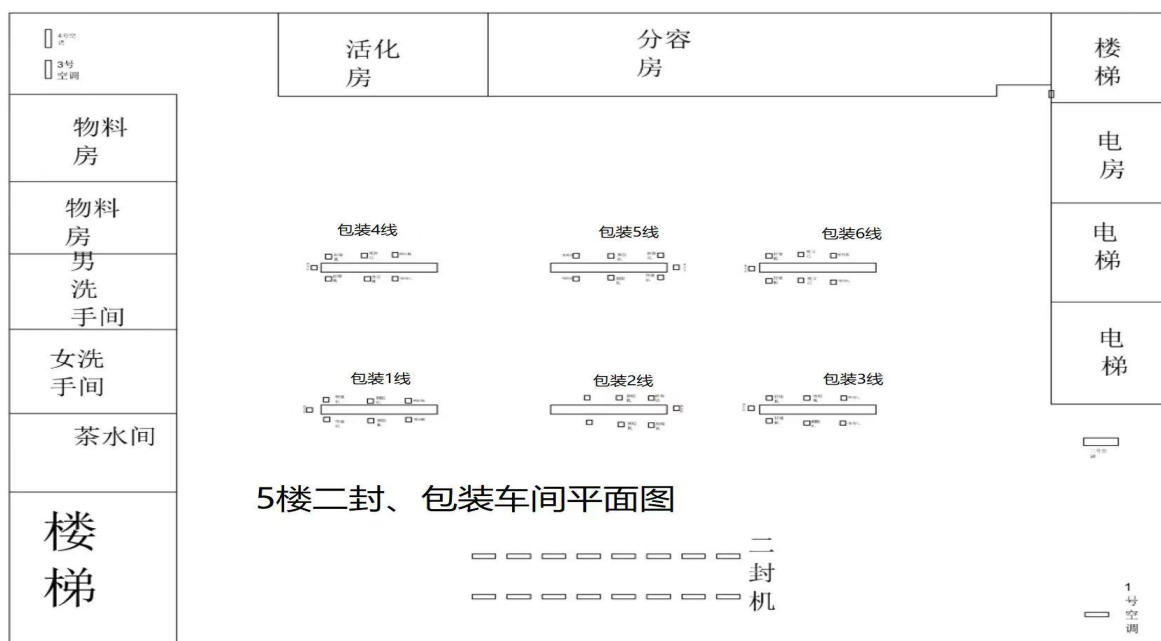
图 2 厂区 5 楼车间布局图

人员；三是公司主要负责人和安全管理人员对防范锂电池生产企业火灾九条硬措施^[1]不清楚；四是起火车间不满足消防安全要求。活化房采用岩棉夹芯板材与其他部位分隔，未采用防火墙与其他部位分隔；防火墙上的门、窗非甲级防火门、窗，未按照法律法规和技术标准设置5楼活化房防火分区^[2]以及6楼电解液暂存间的排烟设施^[3]。

[2] 5楼锂离子电池活化房，采用岩棉夹芯板材与其他部位分隔，违反了《锂离子电池工厂设计标准》（GB 51377-2019）第6.2.7条：锂离子电池化成、老化区域应采用耐火时间为2.00h的防火隔墙和1.50h的楼板与其他部位分隔，当隔墙上需要开设相互连通的门时，应采用甲级防火门。

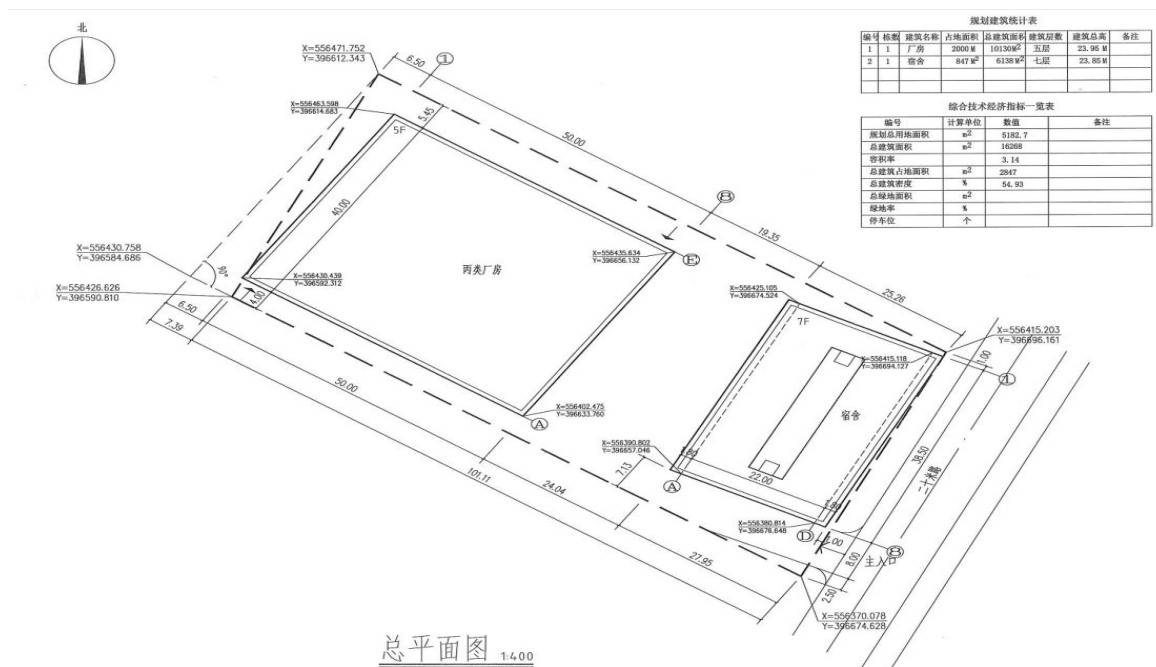
图 4 厂区总平面图

地面积约 6344.79 平方米，总建筑面积约 20422.63 平方米（含厂房首层和六层加建部分，宿舍加建部分等面积）。厂房为六层建筑，建筑总高约 29.35 米，占地面积约 2884 平方米，建筑面积约 12973.43 平方米。宿舍为九层建筑（含夹层一层），建筑总高约 27.5 米，占地面积约 847 平方米，建筑面积约 7295.76 平方米。废料房为一层建筑，建筑总高约 3.25 米，占地面积约 153.44 平方米，建筑面积约 153.44 平方米。厂房原为五层建筑，高 23.95 米，为多层厂房；宿舍原为八层建筑（含夹层一层），高 23.85 米，为多层民用建筑。厂房和宿舍楼均存在搭建、加建的情况。该厂区土地属于东莞市石排镇向西村村民委员会所有，建筑产权属于东莞市恒辉镜业有限公司所有。

起火建筑为厂房，厂房为六层建筑，高约 29.35 米，首层占地面积约 2884 平方米，二至六层每层建筑面积约 2000 平方米，每层均设有两部封闭疏散楼梯，总建筑面积约 12973.43 平方米。厂房一至五层为钢筋混凝土结构，六层为加建的钢结构部分。厂房一层为涂布制片车间；二层为装配车间；三层为注液车间，存放有约 15 吨电解液；四层为化成车间；五层为包装车间，存放有约 50 万个聚合物锂离子电池，其中活化房放置电池约 20 万个；六层为仓库，存放电池正负极主材以及约 27 吨电解液。五层、六层均已过火，过火面积约 4000 平方米。
