# 东莞石碣东恒塑胶五金有限公司“8·14” 一般机械伤害事故调查报告

东莞市政府事故调查组

2024 年 3 月

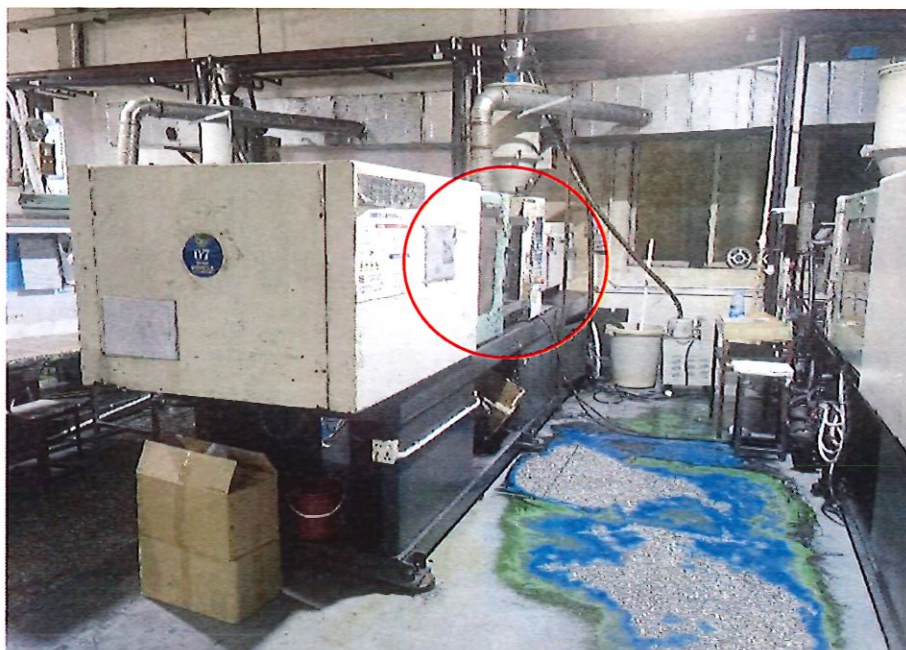
图 3 东恒公司 7 号注塑机

1.事故现场位于东恒公司生产车间的 7 号注塑机，型号为：JM168-C/ES，出厂日期为：2007 年 2 月，额定电压：380V。事发时该注塑机电源处于开启状态，设有前后两个安全门，事发时后安全门处于关闭状态，前安全门（图 3 红圈所示）处于开启状态，前安全门右侧靠近控制面板下方有一安全联锁装置，用于控制设备启动或暂停状态，当安全联锁装置（图 4 红圈所示）向下按压时设备启动进行合模，当安全联锁装置弹起时设备处于暂停状态。

事故直接原因是：当事人梁炜烽安全意识不足，将头伸入注塑机内部取件，导致其头部被注塑机的合模装置压伤致死。

出口的废料。经分析，梁炜烽在取件过程中长时间紧压安全装置，致使注塑机按照程序进行合模，导致事故发生。

**（一）企业要严格落实安全生产主体责任。**一是要建立注塑机安全管理制度以及作业人员的安全培训、应急演练、安全考核等工作机制并记录在案，全年持续开展安全隐患自查自纠；二是要按照“四不放过”的原则，认真吸取这次事故的教训，加强对注塑机使用中的安全管理，明确告知危险操作行为；三是要对注塑机的安全装置进行升级，并定期检测，确保避免类似事故发生；四是要加强安全警示教育培训，张贴注塑机的工作原理及操作方法，切实有效提高从业人员的安全素质和应急技能。

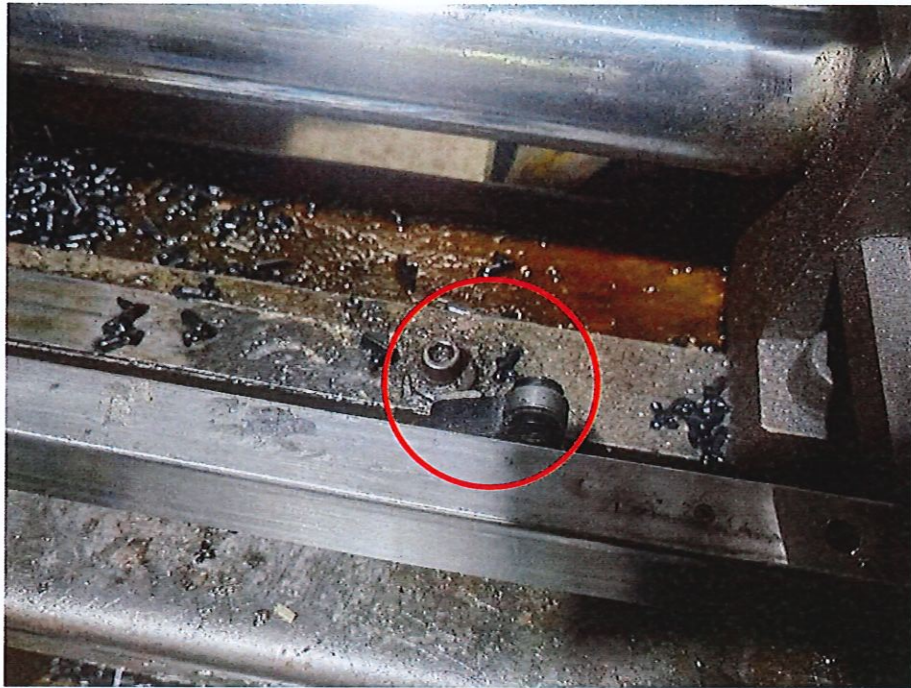
图4 7号注塑机前门的安全装置

3.通过调取7号注塑机的控制面板历史记录得知，事发时7号注塑机设备处于半自动运行状态，且事发当天设备为正常运行状态，设备电路及油路现场经过测试均处于有效状态，前安全门右侧靠近控制面板下方安全联锁装置处于有效状态。

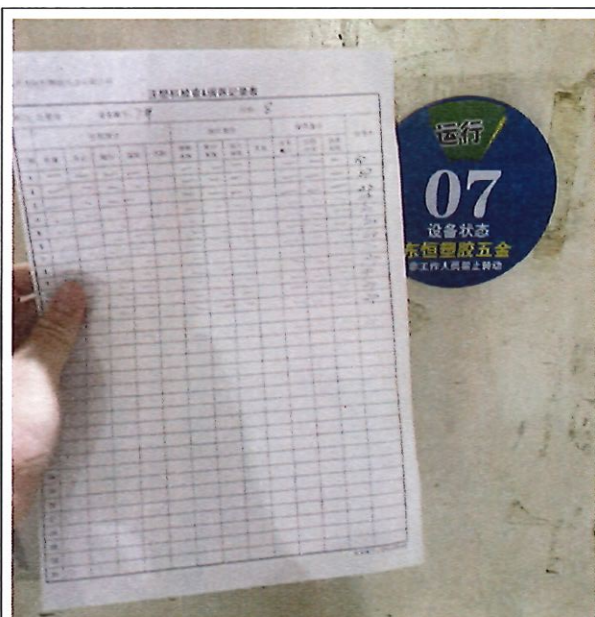
图 5 设备检查与保养记录表

2.经现场勘查，7号注塑机有张贴安全警示标志、注塑机安全风险点告知牌、《注塑机安全操作规程》《设备检查与保养记录表（8月）》。

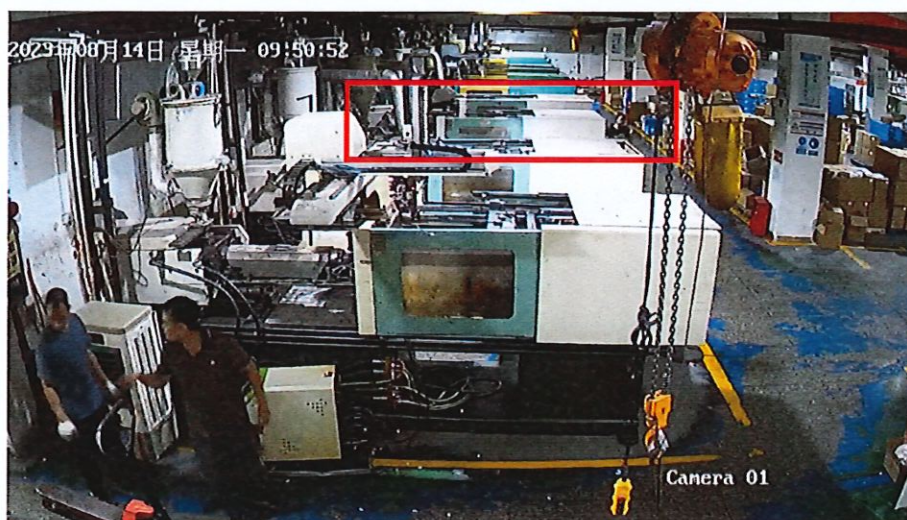
图9 7号注塑机的监控画面

5.经调取事发监控记录显示，事故发生时间为2023年8月14日9时50分左右。由于角度问题，无法观察到具体情况，图9为徐美皓发现梁炜烽倒地后第一时间呼救的监控画面。
