# 东莞道滘广东强宇机电工程有限公司“8·20” 一般物体打击事故调查报告

东莞市政府事故调查组

2023 年 12 月

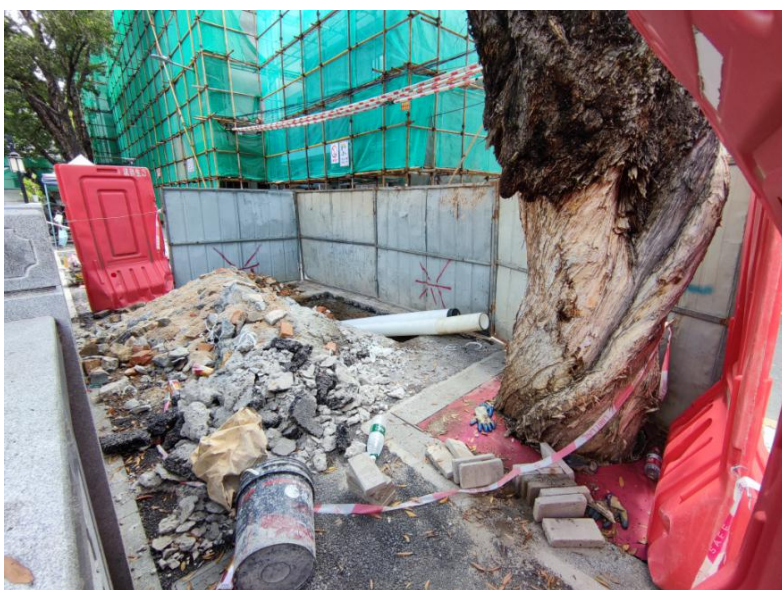
图 2 涉事施工现场

(2) 涉事管道充气接头脱落；涉事现场后面及右边有用 1.5 米高铁皮做的围栏，正前面已拆除围栏；左前方有棵大树，大树后有台手动小型发电机，涉事管道充气接头撒落在发电机前 3 米处；

(3) 现场未见设置“施工现场，注意安全”等安全警示标志。

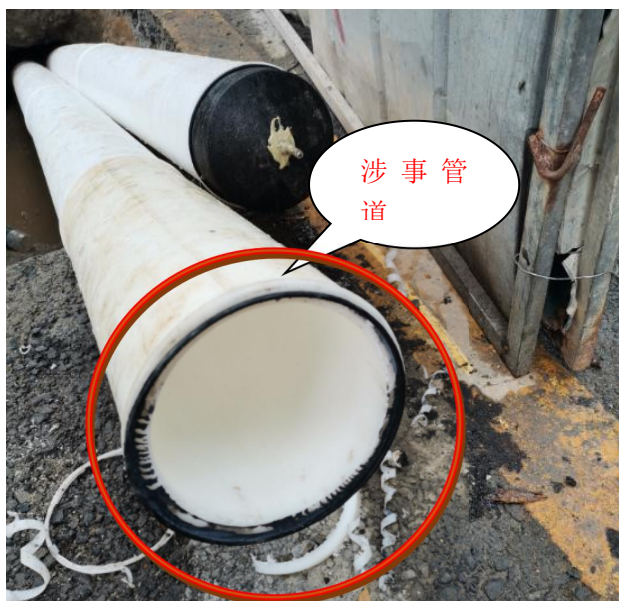
图3 涉事管道

两条管道并列排放，与地面的夹角约为  $15^\circ$ ；管道、充气接头材质：PE；管道内壁直径：100MM。

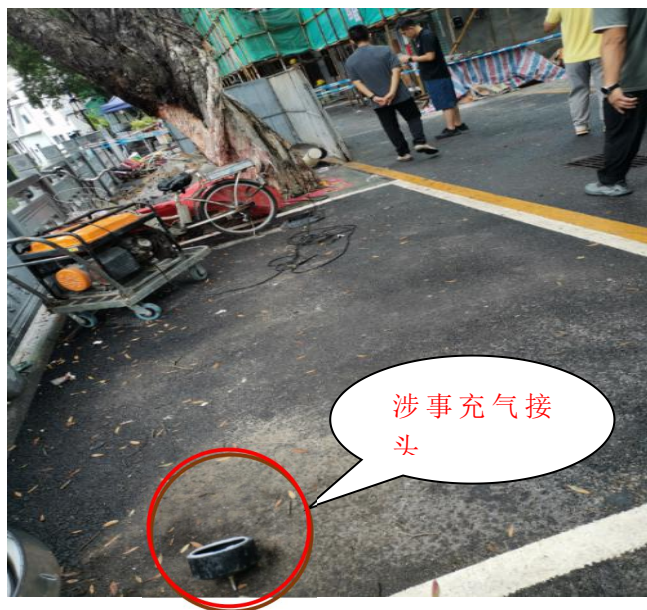
图4 涉事充气接头

由于事发现场的监控视频只能看见邓国福和欧阳娇娇倒地和被撞击的情景, 未能全景监控整个事发经过, 事故调查组根据现场勘查情况, 专家对事故现场所作的技术鉴定, 结合相关证人证言和描述的事发现场情形, 推断现场施工人员未严格按照 PE 管道热熔连接操作工艺规程操作<sup>[1]</sup>, 导致管道充气接头与管道焊接不良。

造成焊接不良的主要原因: 1、焊接面清理不到位; 2、焊机输出端与管件接线柱连接不牢固, 产生虚接; 3、焊接后冷却时间不足。

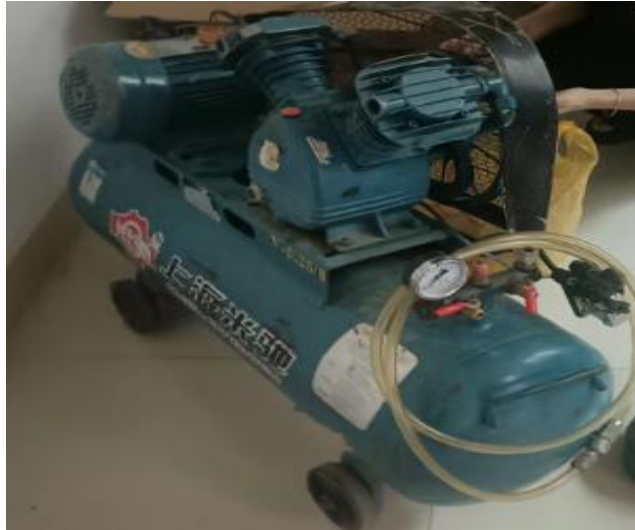
图 5 涉事空气压缩机

生产厂家：上海米驰机电设备有限公司；型号：V-0.25/8；  
额定功率：2.2KW；额定排气压力：0.8MPa；气桶容量：70L；  
转速：950r/min；净重：64Kg；压力表 0-1.6MPa2.5 级，表  
盘清晰但未标注正常压力范围；有简易安全阀；有压力控制  
装置。该涉事空压机不属于特种设备，为移动式空气压缩机，  
多用于施工现场。

(1) 涉事空压机倒在离管道正前方约 8 米处，附近地面有 2 滩血迹；

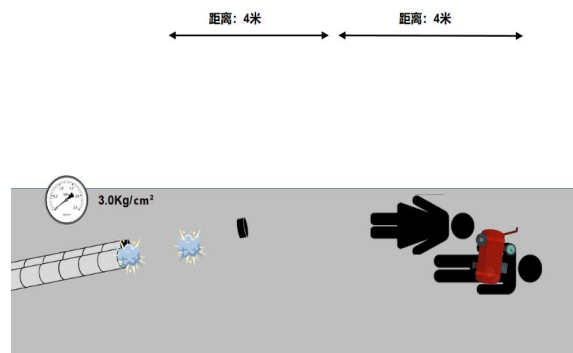
图 6 事故推断示意图

康青云、康小明擅自拆除围蔽的铁围栏南面以放置施工设备空压机<sup>[1]</sup>，空压机对管道进行充气加压过程中，与管道焊接不良的充气接头突然脱落，造成 PE 管道内的高压气体瞬间反弹，致使空压机飞出撞击到路人（邓国福和欧阳娇娇）。
