# 东莞麻涌万科珠江东岸空调拆装移位作业 “10·8”一般高处坠落事故调查报告

东莞市政府事故调查组

2024 年 1 月

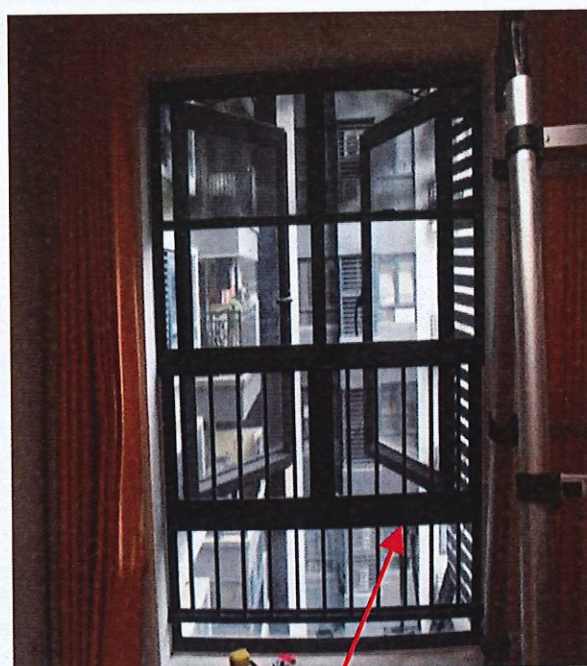
图2 涉事单元次卧 A 室的窗户

1.事故现场情况。出事地址位于万科珠江东岸（图 1）；涉事单元次卧 A 室的窗户（图 2）；事发时贺兵涉事的主安全带断裂，余下的部分扣挂在窗户滑撑上，副安全绳扣挂在空调外机平台的窗架和窗户滑撑上（图 3）；贺兵最终坠落至楼下花丛旁水泥通道上（图 4）。

涉事单元

涉事次卧 A 室的  
窗台高约 1.5 米，  
贺兵通过此窗户  
到外面作业

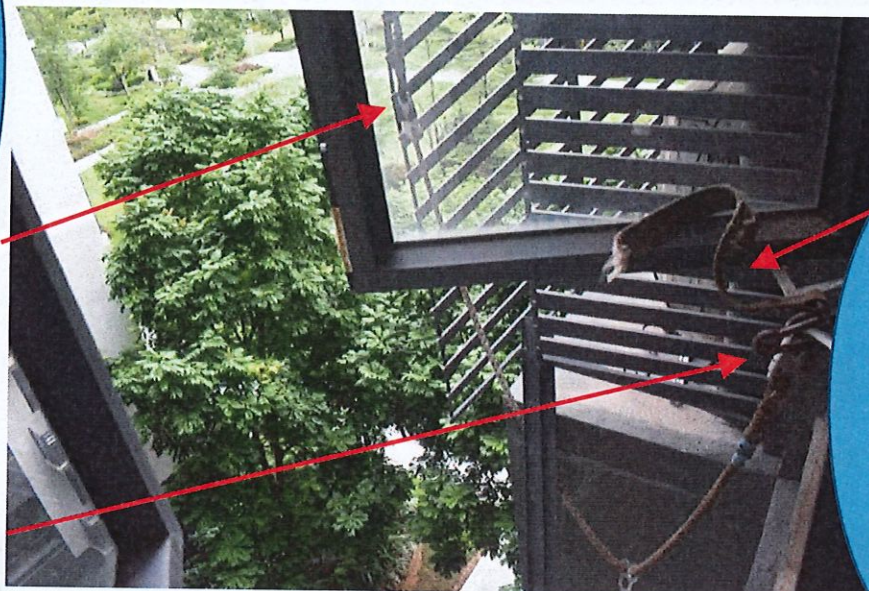
图3 事发时涉事断裂余下的主安全带扣挂在窗户滑撑上,副安全绳扣挂在空调外机平台的窗架和窗户滑撑上

死者身上绳空平台的窗架上

断裂主安挂滑  
涉事下带扣在  
余全在窗撑上

副安全绳扣挂在窗  
户滑撑上

腰带上，改扣挂在空调的外机平台的窗架上，主安全带老化发生断裂，发生坠落事故。

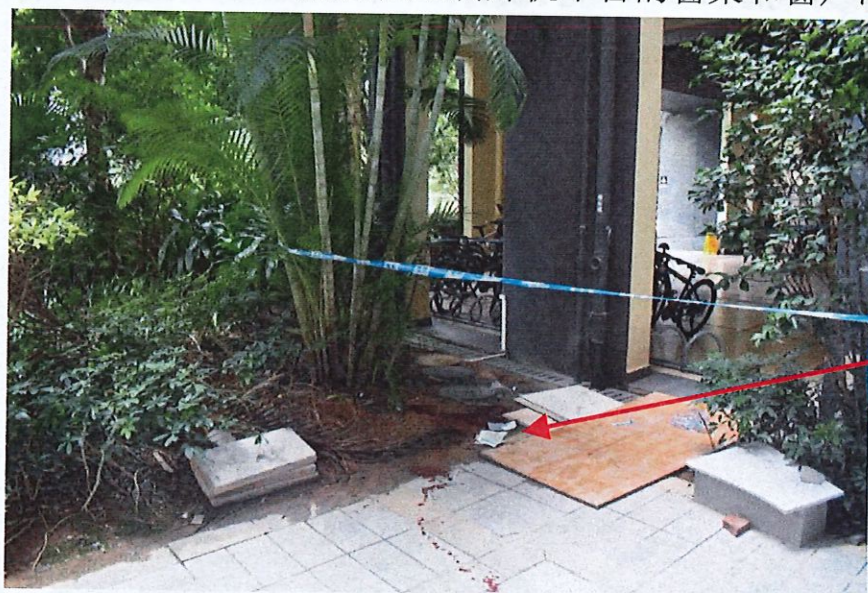
图4 贺兵坠落位置

贺兵坠落位置

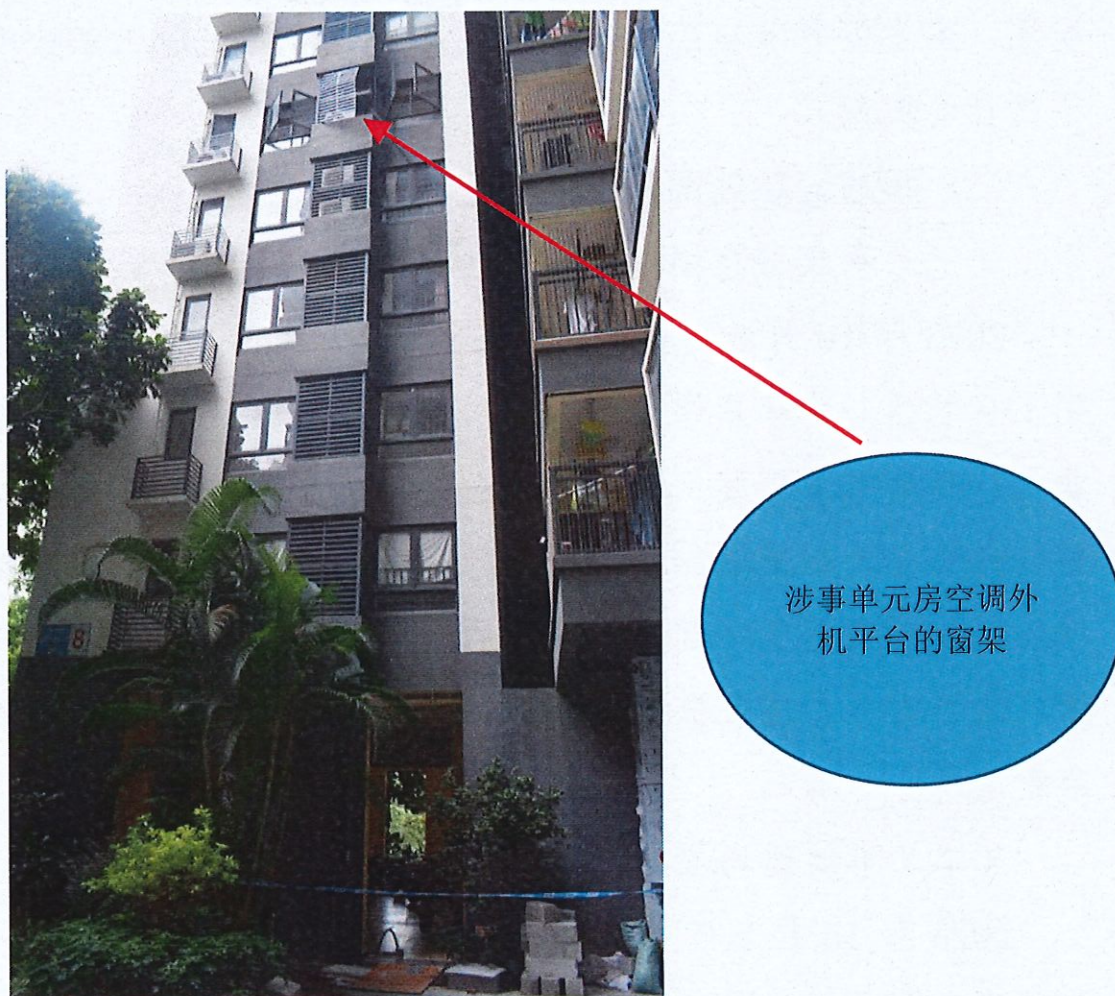
图 5 涉事单元房空调外挂机平台的窗架

涉事商品房基本情况。事故商品房为万科珠江东岸单元，面积是 85 平方米，距离地面约 21 米。涉事单元空调外挂机平台的窗架如图 5。

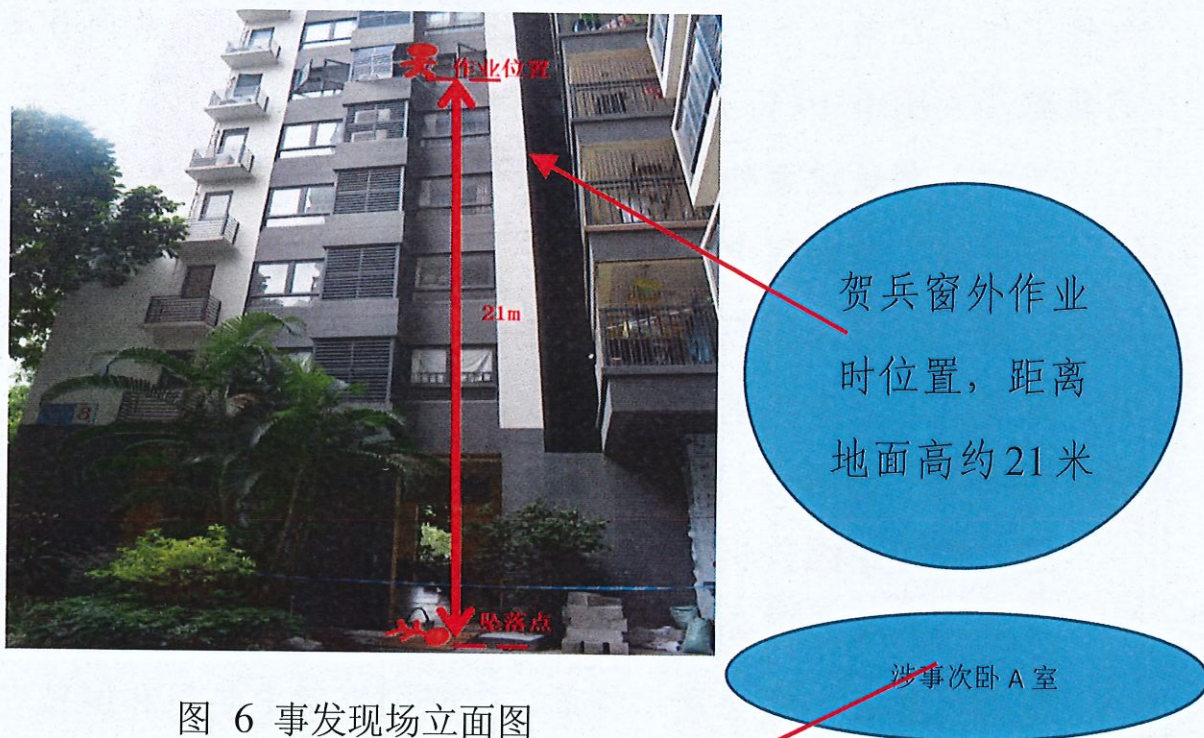
图 6 事发现场立面图

1.万科珠江东岸涉事单元距离地面高约 21 米（图 6），属于高处作业（三级）；

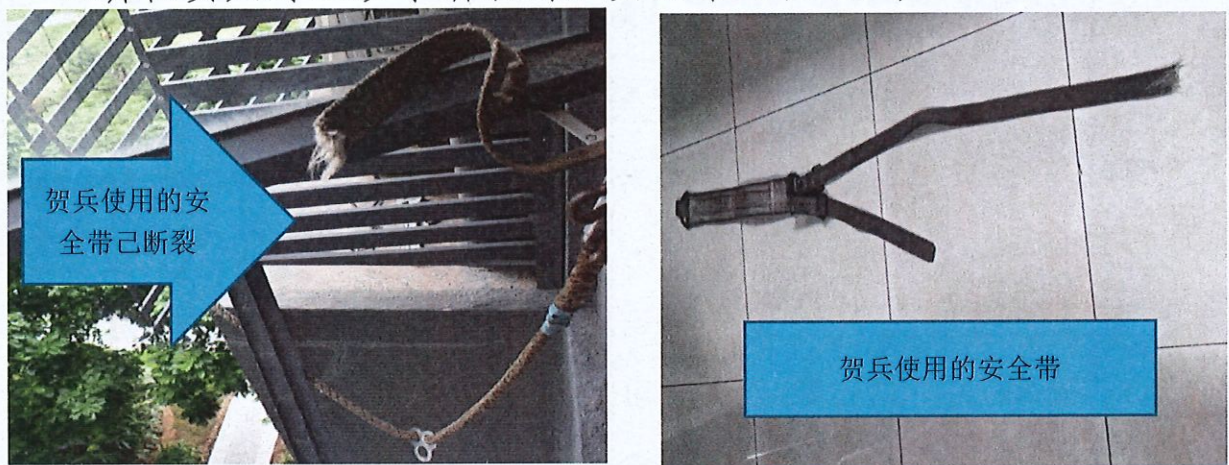
图8 绑在贺兵身上涉事断裂的主安全带

贺兵（死者）安全意识淡薄，未按国家标准使用和佩戴安全带<sup>[1]</sup>，未佩戴安全帽<sup>[2]</sup>，在施工的过程中，副安全绳未扣挂在

[1]GB 6095-2021《坠落防护安全带》5.4.3：坠落悬挂用安全带性能要求：a)带扣不应松脱，模拟人不应与系带滑脱或坠落至地面；b)连接器不应打开，零部件不应断裂；c)安全带冲击作用力峰值应小于6KN；d)安全带应标明伸展长度，且伸展长度应小于或等于永久标识中明示的数值；e)模拟人悬吊在空中时不应出现头朝下的现象；f)系带不应出现明显不对称滑移或不对称变形；g)模拟人悬吊在空中时其腋下、大腿内侧不应有金属件；h)模拟人悬吊在空中时不应有任何部件压迫其喉咙、外生殖器；i)织带或绳在各调节扣内的最大滑移应小于或等于25mm；j)如果系带具备坠落指示功能，坠落指示功能应正常显示坠落发生。

### 3.绑在贺兵身上涉事断裂的主安全带（图8）；
