# 东莞麻涌忆强服装洗水有限公司“5·10” 一般其他伤害事故调查报告

东莞市政府事故调查组

2023 年 8 月

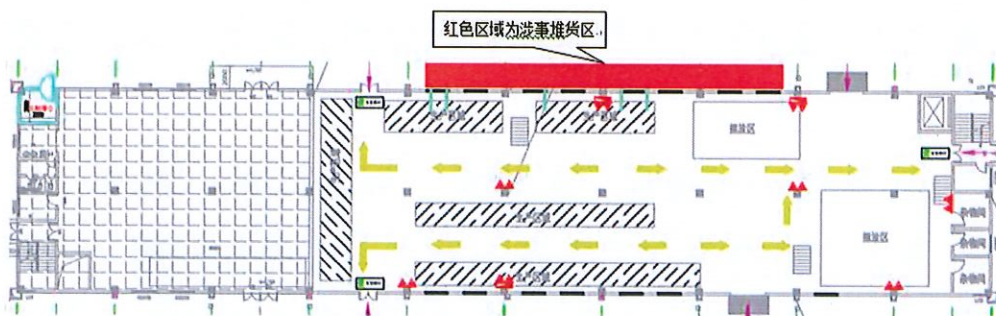
图 3 事故发生的堆货区

1.事故企业车间、部位情况：D04 厂房建筑面积为 5921.81 m<sup>2</sup>，其中，忆强公司 1、2 层使用面积为 2720.87 m<sup>2</sup>，厂房每层高度为 5.5m，两层车间面积共 2000 m<sup>2</sup>。一层车间设有 5 块生产区域，分别用于洗水、马骝、炒沙、包装、工艺，一层车间单独设立易制爆仓库（存放双氧水、高锰酸钾）、一般危险化学品仓库（存放氢氧化钠、磷酸）。在 D04 厂房一楼北门外建有堆货区，占地面积为 217m<sup>2</sup>（图 3）。

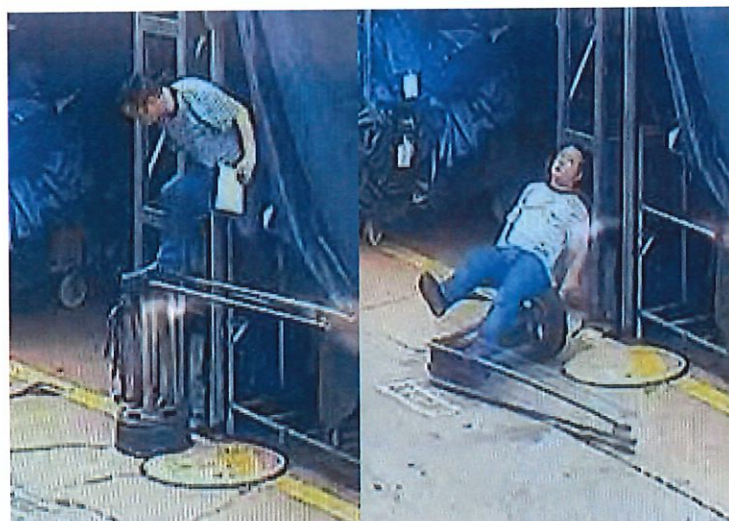
图 5 事故现场监控视频截图

2023 年 5 月 10 日早上 7 时 40 分许，白班生产主管王锋兵跟夜班生产主管尹义民完成交接后，王锋兵根据交班的条子来到豪丰工业园 D04 栋厂房一楼忆强公司北门外的牛仔裤堆放区的雨棚内查找需加工的牛仔裤。王锋兵来到雨棚前，跨过货篮横杆（高约 70CM）站到雨棚内的货篮的底板上（距地面高约 16CM）查看货物的货牌。从雨棚内出来时，踩在放在雨棚内的货篮横杆上，接着双脚先后踩向摆放在货篮旁边的简易翻裤架上（高约 80CM），由于简易翻裤架没有固定措施，在受力后发生侧翻，王锋兵摔倒时背部撞到简易翻裤架的底盘（图 5），造成王锋兵腰部受伤（后经东莞市水乡中心医院诊断为：T12 椎体压缩骨折）。

的货篮出来时，站在货篮横杆上，在未确认旁边的简易翻裤架是否安全稳固且未采取任何安全措施的情况下，双脚踩在简易翻裤架上，导致简易翻裤架侧翻，王锋兵腰部直接撞击到简易翻裤架的底盘致其摔倒受伤。

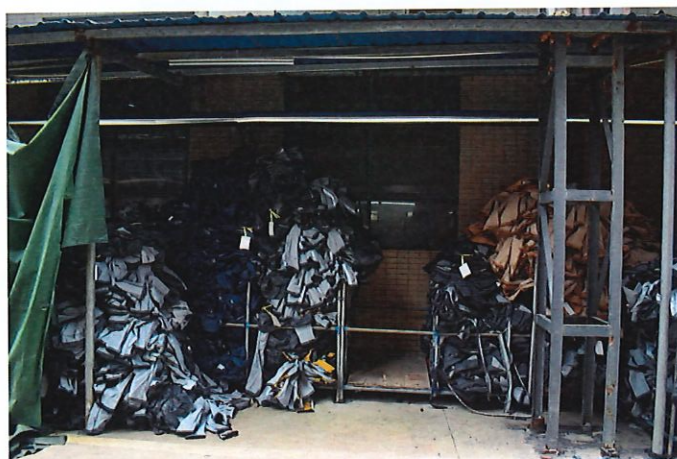
图 6 事发堆货区

1.事故现场位于豪丰环保基地 D04 栋厂房一楼的忆强公司北门外雨棚，该雨棚由角铁、钢管、锌瓦等搭建而成，总面积 217m<sup>2</sup>（图 6）。

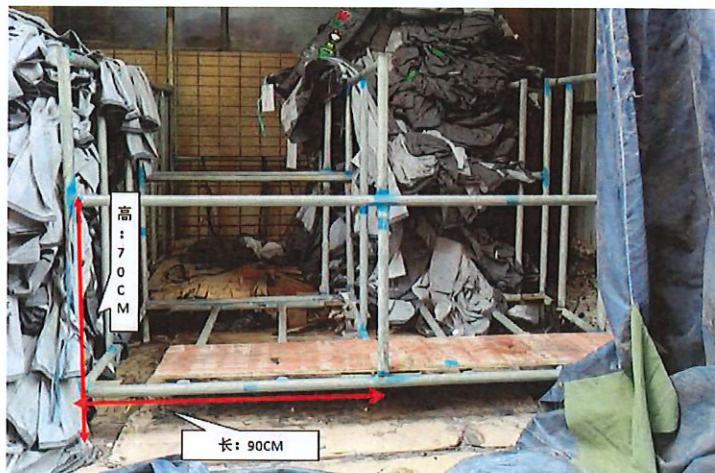
图 7 事故货篮

2.事故货篮（图 7）位于忆强厂房北门雨棚内，由空心钢管焊接而成，底部用木板铺垫，横杆高约 70CM，每格长约 90CM，底板（图 8）高约 16CM。主要用于存放未进行加

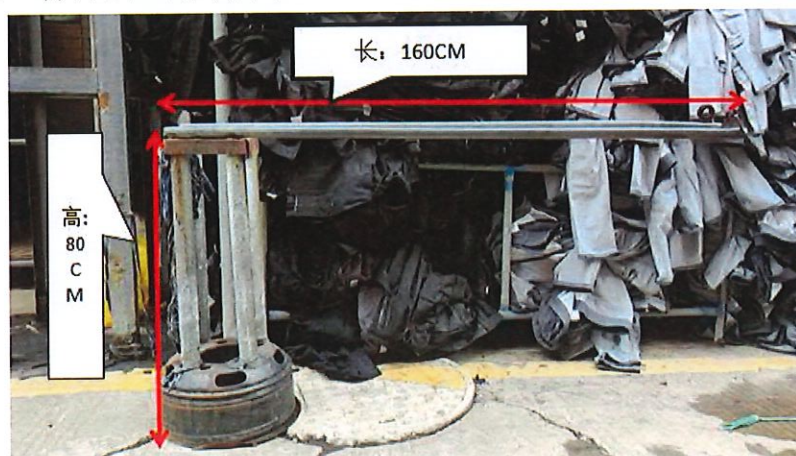
图9 事故简易翻裤架

3.简易翻裤架（图 9）在事故发生时位于货篮前方，为忆强公司自行制作的简易工具，由简易的底盘支撑焊接两条镀锌管，两条镀锌管顶端分别焊接两个轴承，简易翻裤架高约 80CM，长约 160CM。工作原理：把需要翻为正面的牛仔裤裤头先套进简易翻裤架，利用顶端轴承卡着裤脚，顺着裤子拉出来，把牛仔裤翻到正面。经调查，忆强公司翻裤岗位主要安排在室内车间，同时以电动翻裤机为主要操作机器。涉事简易翻裤架，为忆强公司室外临时处理货物的备用工具，日常使用
