# 东莞麻涌益海嘉里（东莞）食品科技工业 有限公司“6·29”一般触电事故调查报告

东莞市政府事故调查组

2023 年 11 月

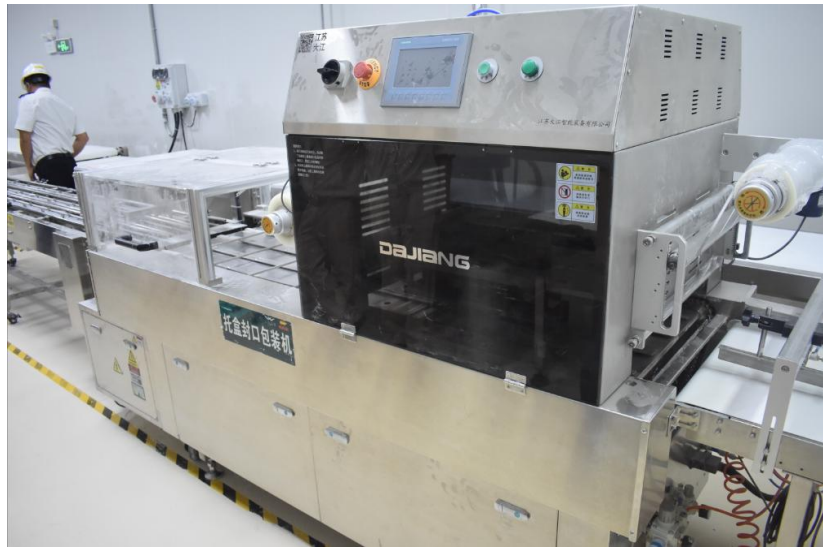
图 4 涉事盒式包装机

2.涉事设备盒式包装机（图 4），于 2023 年 1 月购买，试产调试 1 个月后于 2 月 15 日正式投入使用。主要参数信息：型号：

HFB-680A，生产厂家：江苏大江智能装备有限公司，设备主要由主体结构、收放膜、物料输送系统、上下模具、气动执行系统、温控系统、电气自动控制系统组成，技术参数要求：工作电压 380v，工作气压：0.6-0.8mpa，封口温度：100~200℃可调，整机机架及机身为 SUS304 不锈钢材质，使用数控机床一次激光切割成型。生产工艺流程为接通电源→装好盖膜→将装有产品的托盒放入送料线→送料系统自动将托盒推入操作工位→封膜→送料系统将包装盒自动推出→包装完成→打码贴标。

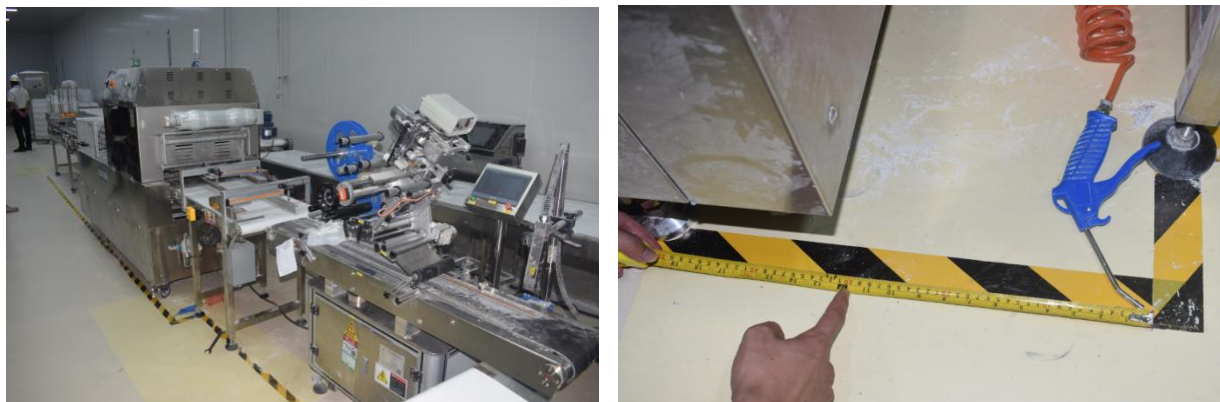
图 5 涉事盒式包装机移动位置

3.涉事盒式包装机原位于与地面警示角线持平的位置，因需调整，事发时盒式包装机向后进行了移动约 30CM(图 5)。

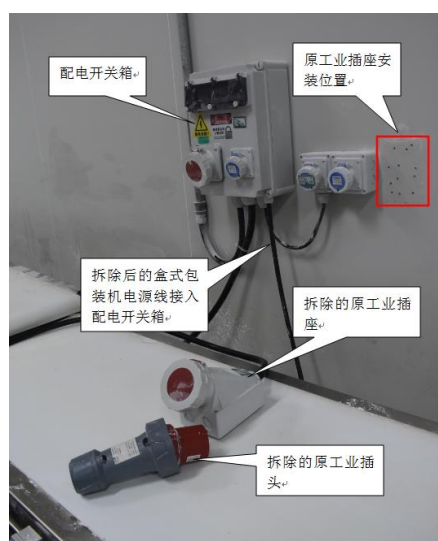
图 6 更改电源线情况

4.事发前，需将涉事盒式包装机的电源工业插头更改为接入配电开关箱直接控制，经现场勘察，工业插头及插座已拆除，涉事盒式包装机电源线已接入配电开关箱（图 6）；电源线已接入配电开关箱（图 7）。

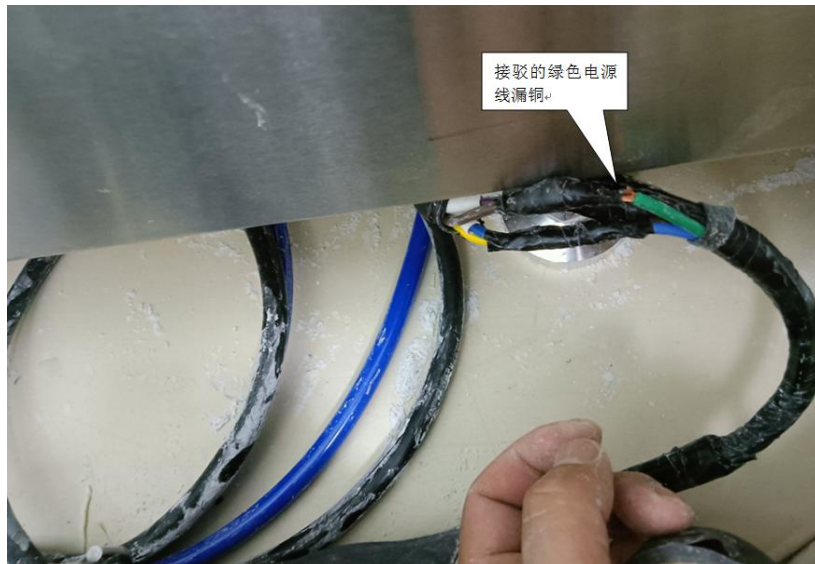
图8 王晖提供绿色电源线漏铜照片

5.经现场勘察，放置在盒式包装机底部的电源线捆扎成盘绕状态，电源线存在驳接加长现象，驳接处采用绝缘电工胶布缠绕。王

晖陈述，在事故发生后，其曾拉出放置在盒式包装机底下的电源线查看，发现电源线驳接处其中一根绿色相线的电工胶布破损露铜，王晖对露铜的绿色相线重新使用电工胶布缠绕加固，并提供了绿色相线未进行加固前的露铜照片（图8）。经询问涉事盒式包装机相关操作人员，事发前盒式包装机未出现漏电现象，事故调查组根据涉事盒式包装机移动位置及电源线改造情况，确定电源线在改造过程中被拉扯后用电工胶布缠绕的绿色相线破损露铜并触碰盒式包装机的金属机脚，从而使盒式包装机外壳整体带电。

1.盒式包装机电源线驳接处未采用绝缘热塑套管保护措施<sup>[1]</sup>，电源线在改造过程中被拉扯导致电工胶布缠绕的绿色相线绝缘破损露铜<sup>[2]</sup>并触碰到包装机金属机脚，同时盒式包装机保护零线（PE线）接触不良<sup>[3]</sup>，导致盒式包装机金属外壳接地保护线不能构成回路，使盒式包装机外壳及机架整体带电；邓强在调整与盒式包装机相邻的皮带输送机机架脚撑时，其背部触及带电盒式包装机外壳，手部同时触及相邻的皮带输送机金属机架，形成 234V 的交流电位差（构成回路）从而引发触电。

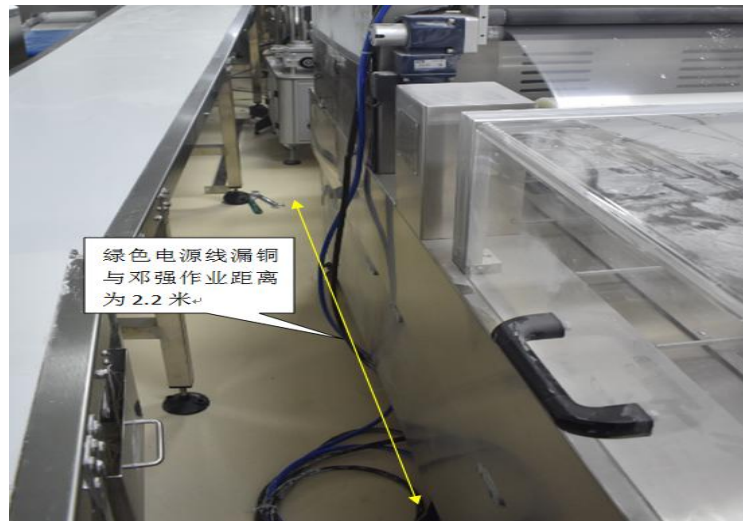
图 9 漏铜点与邓强作业距离

6. 放置在盒式包装机下的电源线为盘绕状态，驳接处绿色相线露铜点距离邓强作业位置约 2.2 米（图9）。

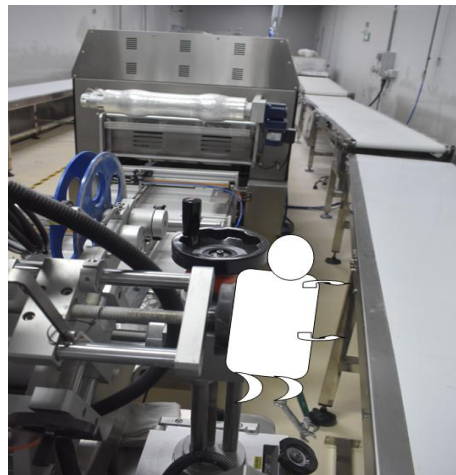
图 10 事发时邓强所处作业位置

7.事发时，邓强蹲在盒式包装机与输送机之间的间隙背对盒式包装机对相邻的皮带输送机脚撑进行调整。事后经现场测量，包装机与输送机的距离约为 48CM，因救援时有对盒式包装机向外拉开移动，事故发生时包装机与输送机的距离约为 30CM，地面上摆放着邓强作业时使用的扳手等工具（图 10）。

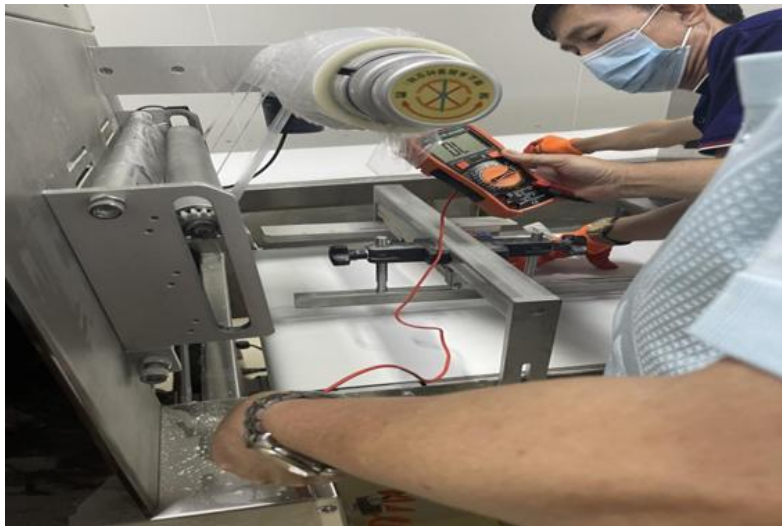
（1）在未通电情况下，测得相邻设备（涉事盒式包装机、皮带输送机）之间的电阻为无穷大，说明两者之间无等电位连接保护（图 12）；

图 12 盒式包装机与相邻皮带输送机无等电位连接

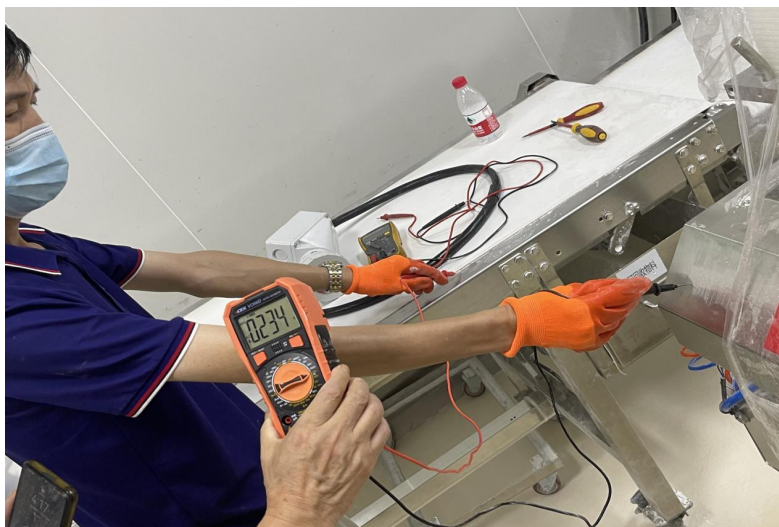
（2）将包装机接地线从配电箱内的保护接零端子松开，将露铜绿色相线触碰包装机金属机脚，合上电源送电，漏电断路器不跳

闸，测得盒式包装机外壳机架与皮带输送机机架之间的电压为234V（图13），盒式包装机电源线碰壳处无任何反应；

图13 电源线触碰外壳电压为234V

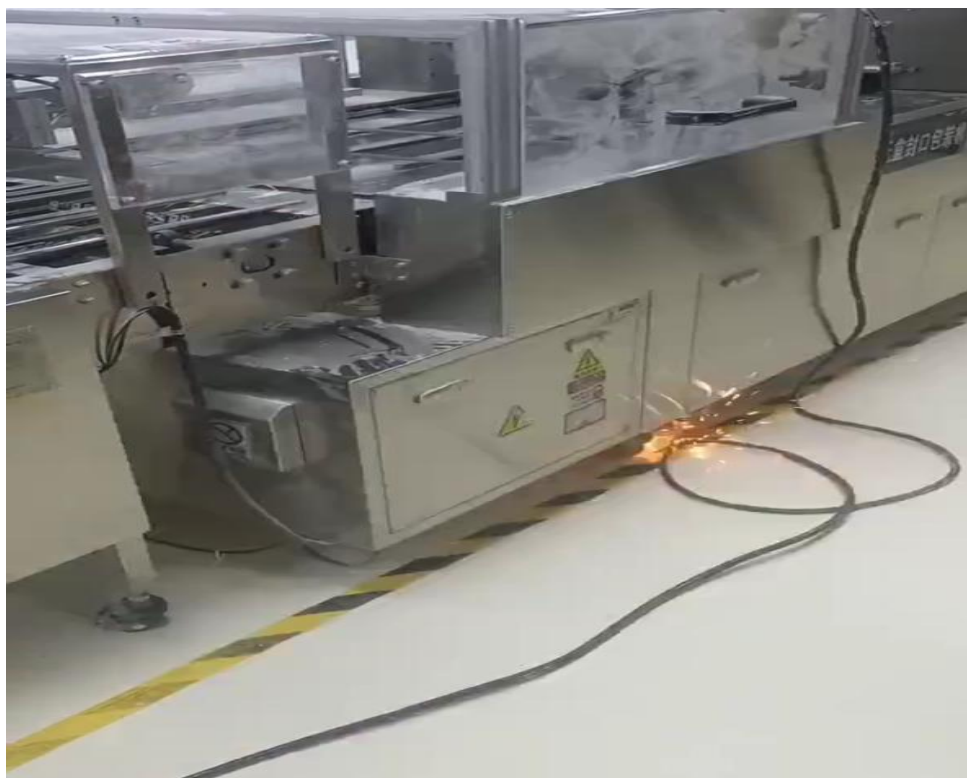
（3）将盒式包装机保护接零线与配电箱内保护接零端子连接牢固，将露铜绿色相线触碰盒式包装机金属机脚，合上电源送电，盒式包装机电源线碰壳处产生火花，漏电断路器立即跳闸<sup>[1]</sup>，说明事故发生时盒式包装机保护接零线松动，连接不牢固（图14）；

图 14 接上保护零线，碰壳产生火花漏电断路器跳闸

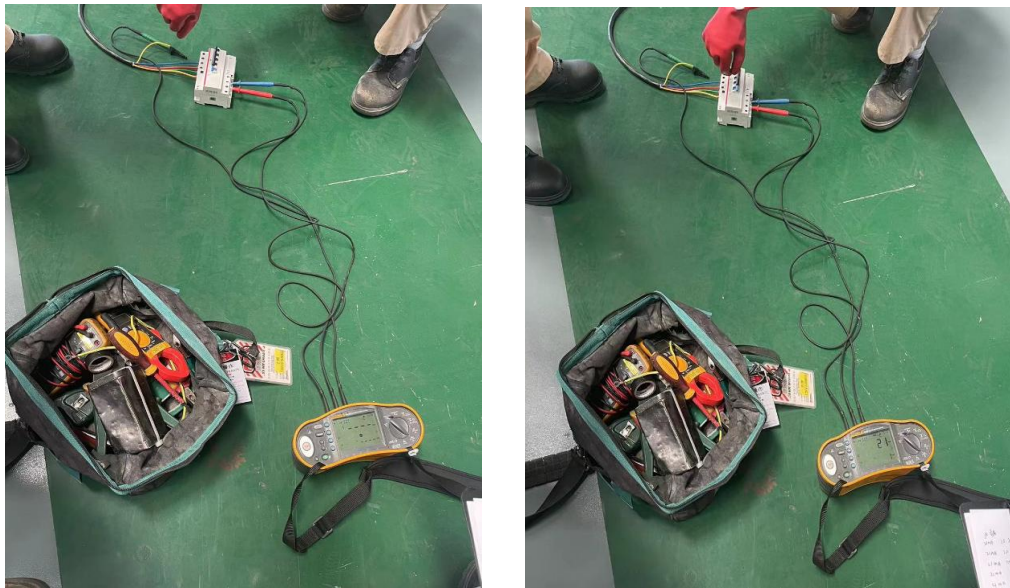
（4）发生触电时，涉事漏电断路器未跳闸动作，技术专家使用福禄克多功能安装测试仪<sup>[1]</sup>对涉事漏电断路器进行短时不间断功能性测试。经测试，漏电断路器均能在限定的漏电电流和动作时间内脱扣跳闸保护（图 15），因此可排除漏电断路器存在质量和故障而不脱扣跳闸原因。经技术专家分析，发生触电时漏电断路器未脱扣跳闸的原因为：涉事盒式包装机的保护零线松动接触不良，与周围设备没有连接，设备外壳带电相当于是带一相电的导体，车间地面为绝缘，当电流通过人体后，电流通过皮带输送机的金属构

架经接零保护线返回至变压器，再由变压器返回漏电断路器零序电流检测互感器，这时漏电断路器零序电流互感器检测到的不平衡稳定电流达不到漏电断路器的动作电流，因此触电发生时漏电断路器未能脱扣跳闸保护。

图 15 涉事漏电断路器脱扣跳闸保护功能正常

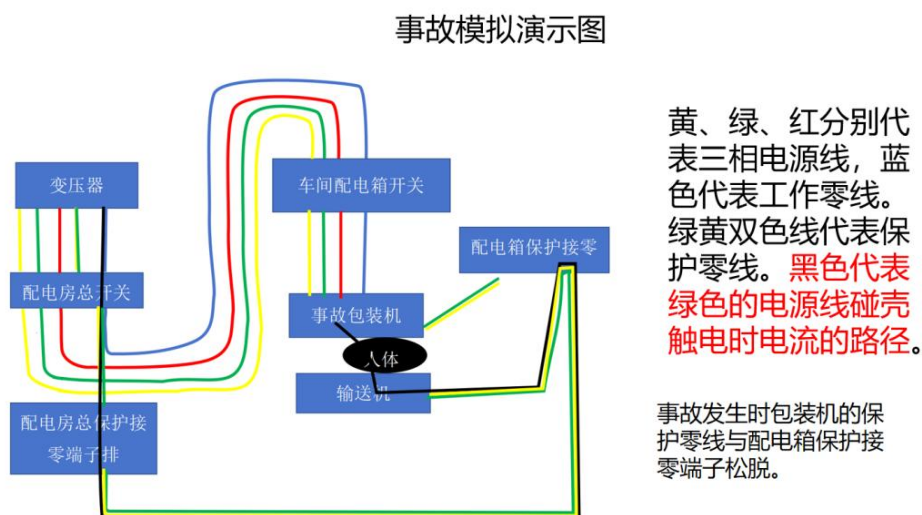
图 16 事故电流回路演示图

（2）触电电流：一般在 220V 电压下，人体电阻为  $2000\Omega$  左右，根据欧姆定律， $\text{电流} = \text{电压} \div \text{电阻} = 234\text{V} \div 2000\Omega = 0.117$ （安培）=117（毫安）。本次触电事故中，邓强蹲在盒式包装机与皮带

输送机之间作业时，背部紧靠盒式包装机外壳金属导体，当盒式包装机外壳带电时，由于盒式包装机外壳保护接零线接触不良导致漏电断路器不能跳闸，地面为绝缘环氧树脂地坪漆，在 234V 电压的作用下，117 毫安的电流全部流入邓强人体，电流通过皮带输送机机架、通过保护接零线流向变压器再返回配电箱开关形成回路而发生触电（图 16）。
