# 东莞黄江同跃五金有限公司“3·31” 一般高处坠落伤害事故调查报告

东莞市政府事故调查组

2023 年 12 月

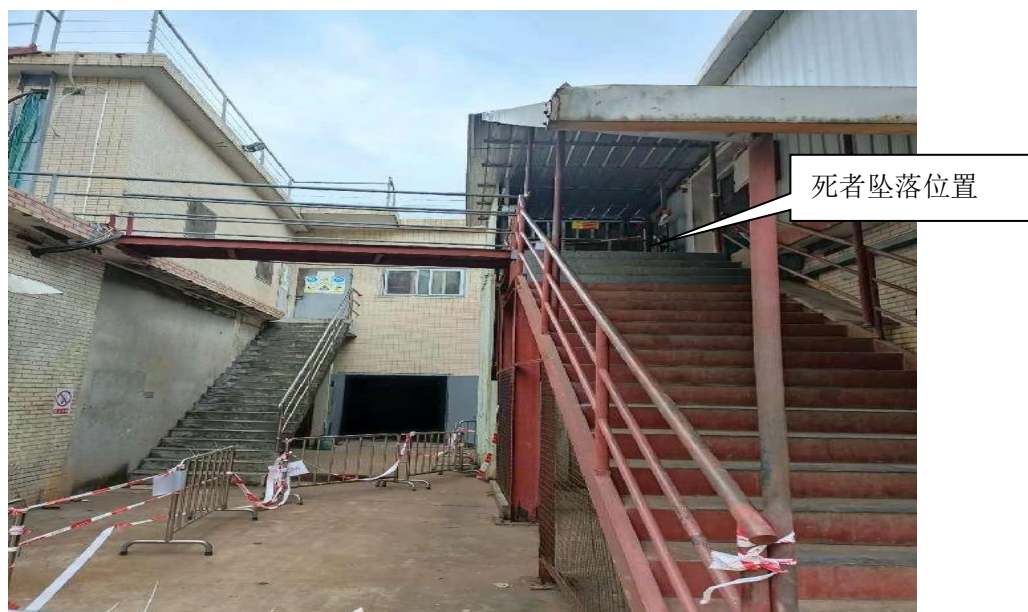
图 1 坠落位置现场照片

事故发生在同跃公司二栋厂房徐小明车间旁的涉事简易升降设备停靠平台，谢正凤发生坠落的位置位于涉事简易升降设备二楼停靠平台入口处（见图1），坠落点位于一楼涉事简易升降设备的装载平台内（见图2），坠落高度4.25米。

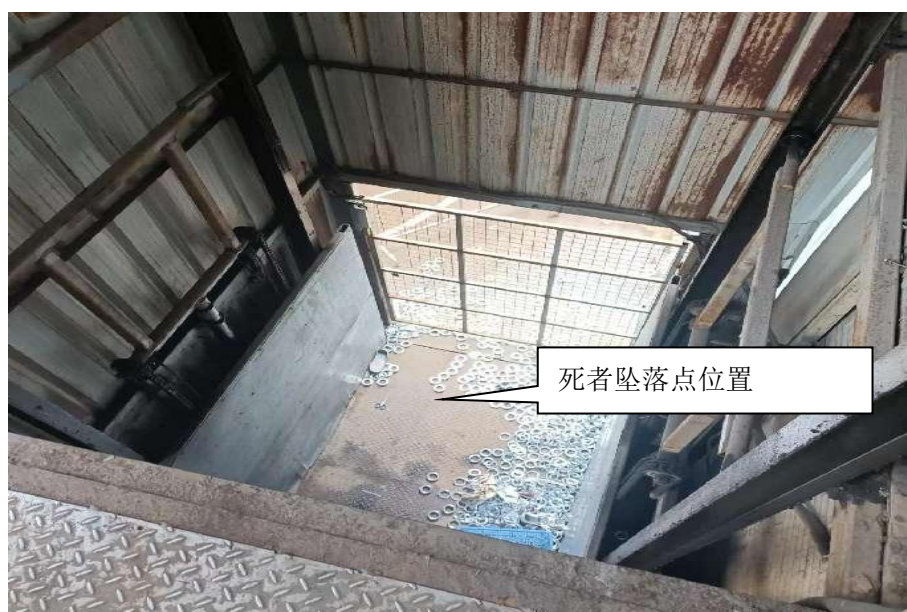
图 2 坠落点现场照片

通过深入调查和分析论证，认定事故的直接原因是：谢正凤在运送货物过程中安全意识淡薄，用较大外力打开二楼简易升降设备停靠平台的防护门，且未观察到当时简易升降设备停在一楼，致其不慎从 4.25 米高的二楼停靠平台边坠落至一楼简易升降设备平台内，头部着地，造成特重型颅脑损伤。

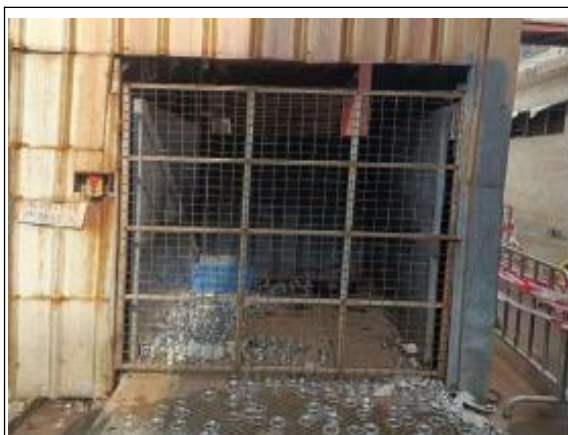
图 3 涉事设备照片

（1）涉事简易升降设备安装于同跃公司 2 栋厂房钢制楼梯后侧（见图 3），利用钢制楼梯二楼平台为涉事简易升降设备的停靠平台（见图 4），用于 2 楼车间垂直运载货物，不可载人。

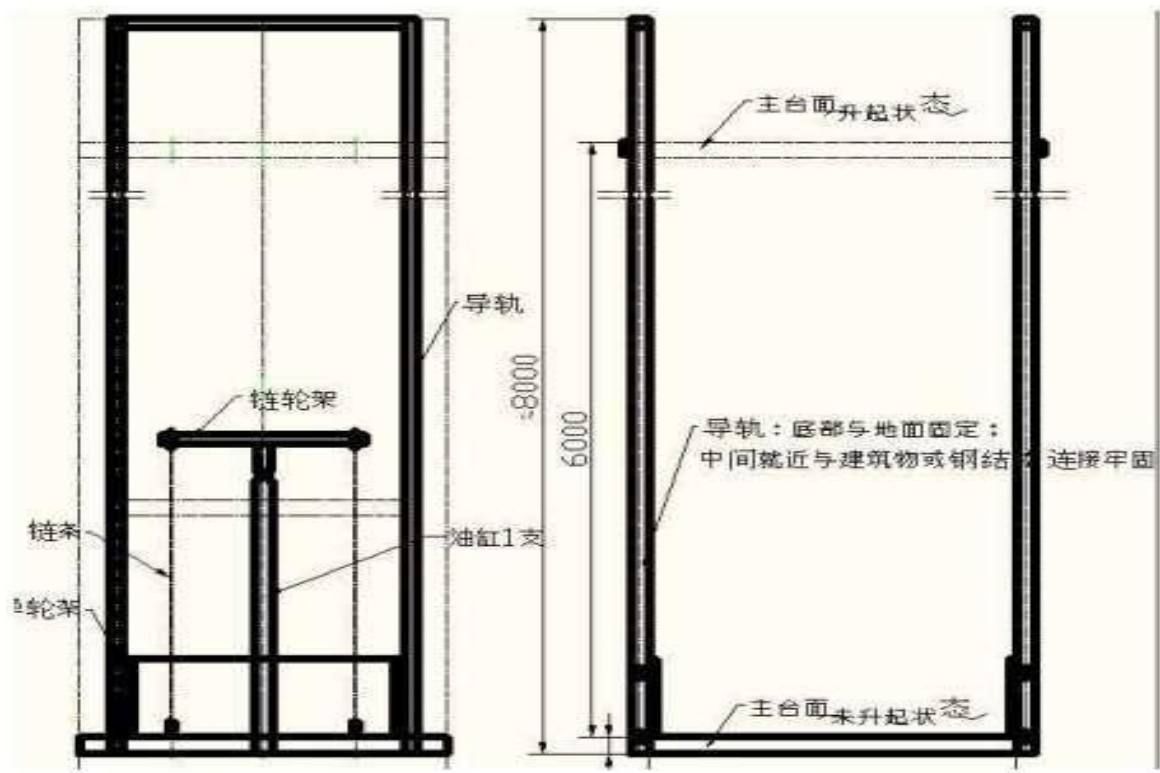
图 5 涉事设备基本结构图片

（3）该设备基本结构和组成（见图 5）：

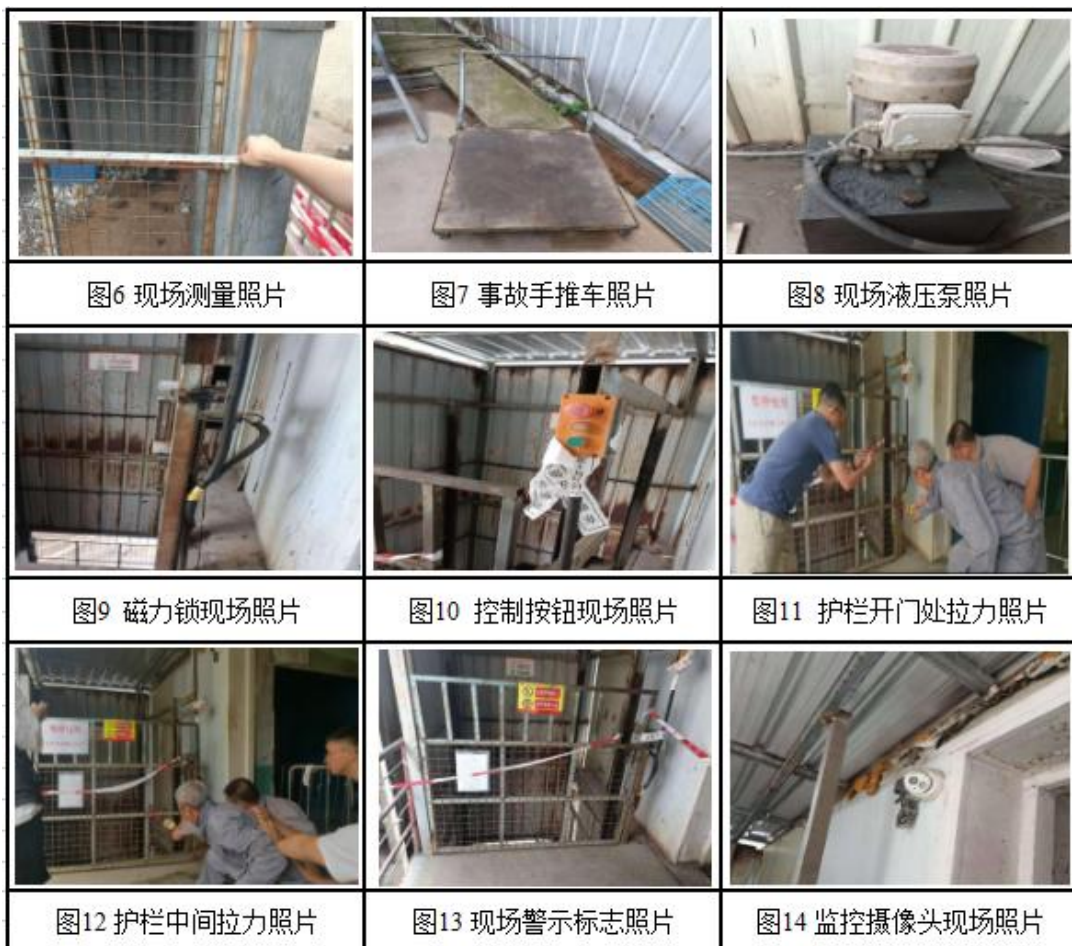
(2) 该设备为长方形结构，四周用铁皮围护。现场测量尺寸：外部围栏为2.3m(长)×1.8m(宽)，内部平台为2.1m(长)×1.6m(宽)，平台左右两侧设有2.0m高的防护板、前后两侧无遮掩（见图6）。

(3) 该设备一楼平台的防护门是打开的（据调查是员工救援时把一楼的防护门打开的），一楼防护门左侧有设置一个操控按钮，旁边有一台手推车（见图7），平台内洒满了金属加工件和一个塑料框，平台内右侧靠铁皮位置可以看到明显的血痕印。钢制楼梯下方有设置一个液压泵站和控制箱（见图8）。

(4) 该设备与钢制楼梯二层共用一个平台，二楼的防护门是打开的。防护门上有设置磁力锁（见图9），防护门右侧有设置一个操控按钮（见图10）。经现场用拉力计反复测试，靠近防护门处位置，打开需要约40KG的拉力（见图11），靠近防护门中间位置，打开需要约60KG的拉力（见图12）。

（7）该设备二楼停靠平台上有设置“货梯严禁载人、货梯限载 0.5 吨”的安全警示标志（见图 13）。

（8）事发点有安装监控摄像头，现场查看未接电源。因该区域钢结构准备拆除，同跃公司拆除了涉事区域的监控电源，涉事厂区其他区域有设置监控摄像头，由于距离太远和建筑物遮挡，无事故发生过程的监控视频（见图 14）。

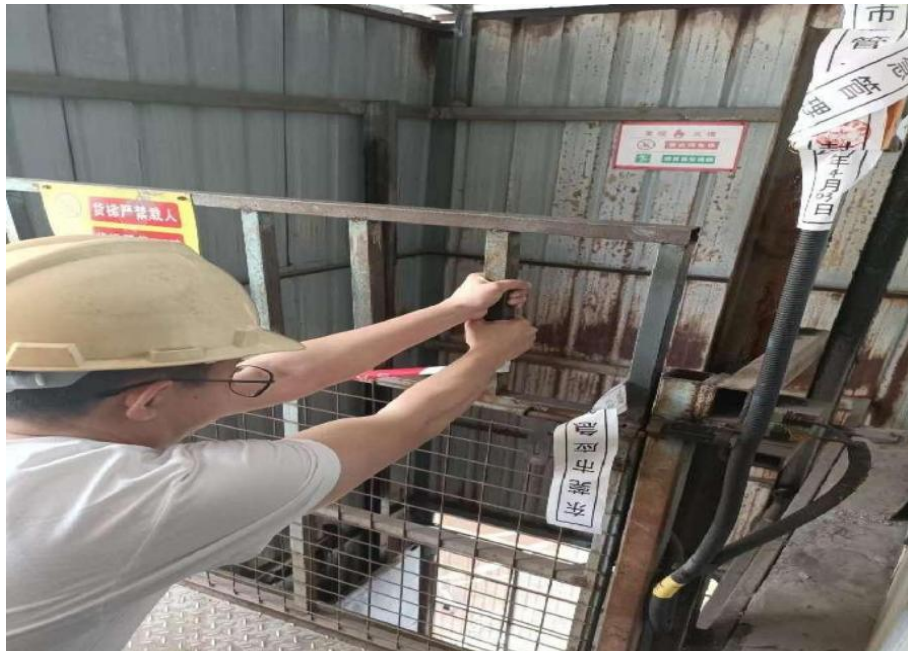
图 15 现场测试防护门照片

(2) 经现场检验，在涉事简易升降设备停靠平台停在一楼的情况下，需要一个成年人用双手用力才能把防护门打开（见图 15）。二楼的防护门打开的情况下，涉事简易升降设备平台不能启动，防护门不能复位，防护门无指示灯。
