中国石化销售股份有限公司  
山西吕梁临县东关加油站“8·3”一般生产安全触电事故调查报告

吕梁市人民政府“8·3”中石化临县东关加油站  
触电事故调查组  
2023年10月14日

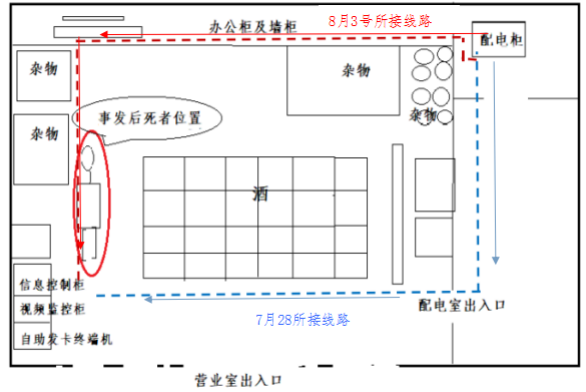
图2 营业室内示意图

事故地点为加油站营业室，营业室东南角为该站配电室出入口，东侧堆放货物，北侧为办公桌及墙柜，南侧为营业室出入口；西侧由南往北分别为自助发卡终端机、视频监控柜、信息控制柜。见下图2。

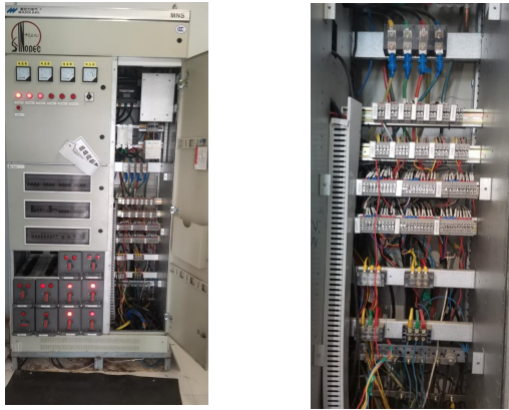
图3 配电柜布置情况（正面整体）图4 配电柜布置情况（正面局部）

该加油站每台潜油泵都分别设有抽展开关，其中装设有剩余电流动作断路器，每个油罐对应的加油枪与潜油泵互相连锁，加油机提枪加油同时通过连锁继电器接通电源带动对应潜油泵工作。

〔①《剩余电流动作保护装置安装和运行》GB / T13955—2017剩余电流动作保护装置，是指电路中带电导线对地故障所产生的剩余电流超过规定值时，能够自动切断电源的保护装置。本次事故中柴油潜油泵抽展开关中装设有剩余电流动作断路器，根据漏电开关铭牌数据：漏电动作电流为0.03A，分断时间 $t \leq 0.1s$ 。〕
