**中国石油化工股份有限公司茂名分  
公司“6·8”泄漏起火事故  
调查报告**

## “6·8”泄漏起火事故调查报告

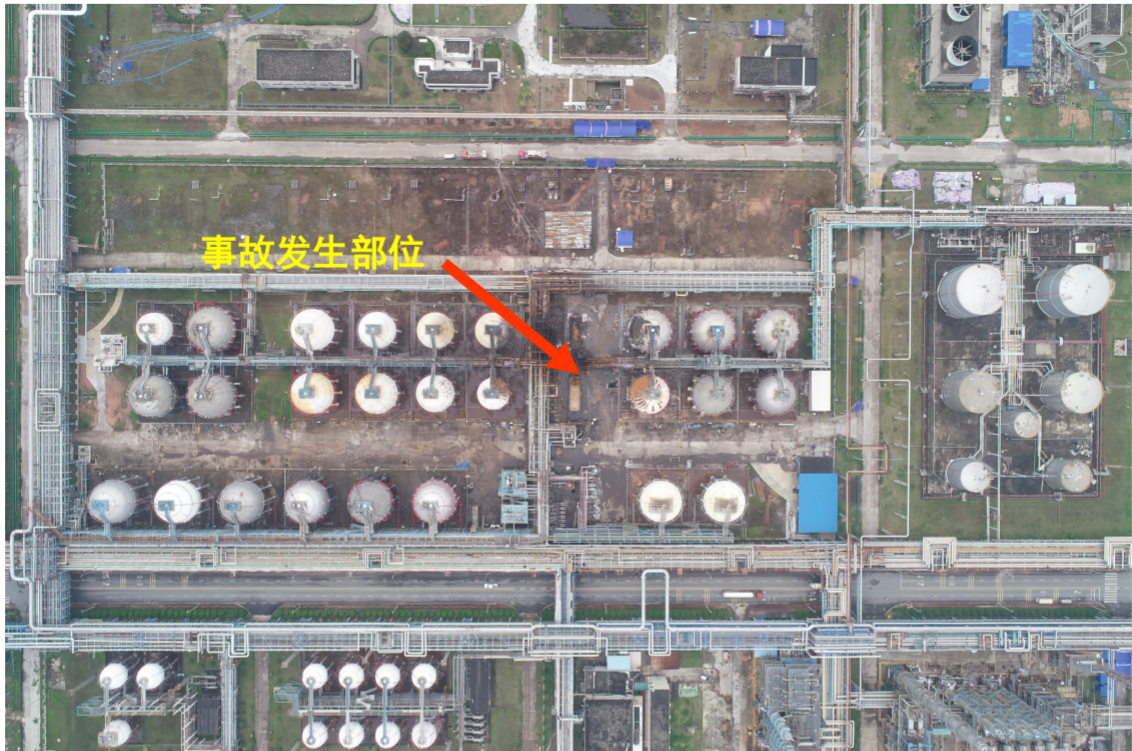
图 1-1 事故罐区俯视图

事故发生在茂名石化公司化工分部芳烃车间中间罐区乙烯球罐和丙烯球罐之间的泵区，该泵区共有 16 台液化烃<sup>1</sup>泵，用于输送各球罐内物料至各装置。事故发生时大量乙烯泄漏爆燃，现场爆发剧烈燃烧，着火部位距离东侧的  $2000\text{m}^3$  乙烯球罐（存有 800 吨）27.5m，距离西侧的  $1400\text{m}^3$  丙烯球罐<sup>2</sup>（存有 178 吨）16.7m，着火点上方是中间泵带管廊，设

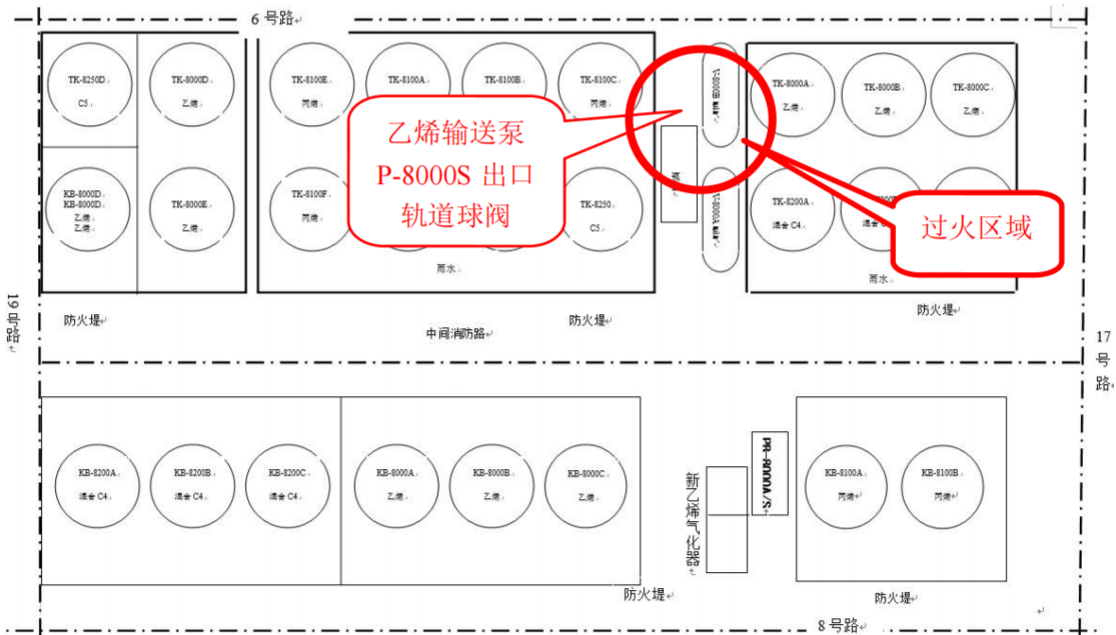
图 1-2 中间罐区平面布置图

(3) 部分储罐未严格执行防火规定。茂名石化公司化工分部乙烯中间罐区内的TK8100D丙烯罐与TK8150碳三罐

的罐距仅有 7.2 米，KB8000D 乙烯罐与 TK8000E 乙烯罐的罐距仅有 6.5 米，均不符合《石油化工企业设计防火规范》（GB50160-92）标准。茂名石化公司在 20 万吨/年气相法聚丙烯装置项目中，违反《消防法》第十二条<sup>28</sup>和第十三条<sup>29</sup>规定，KB8100A/B 两个丙烯罐未经消防设计审核及验收<sup>30</sup>。

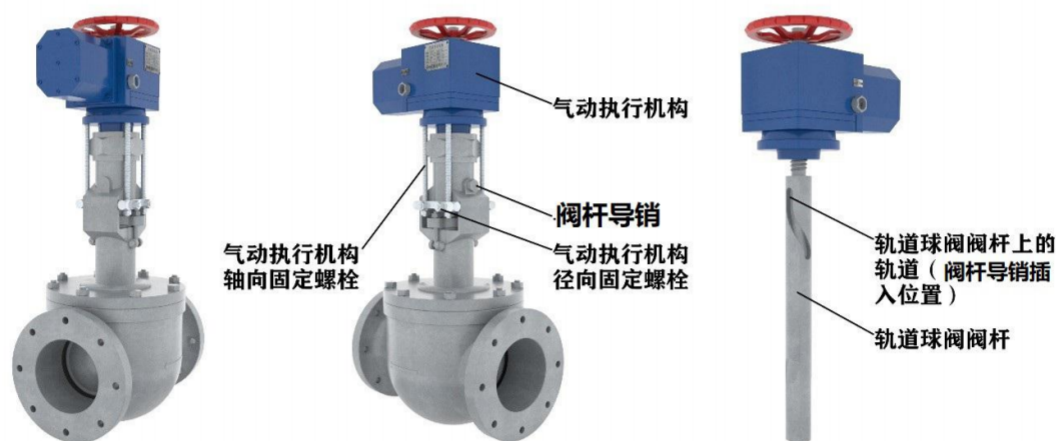
图 1-4 改造后轨道球阀三维示意图

P-8000S 泵出口阀门为 4 吋（DN100）的轨道球阀，设计为单面密封，阀芯为偏心球体，通过转动手轮来实现阀门开关。茂名石化公司化工分部在开展“有毒有害泵阀门隐患治理项目”中，在 P-8000A/S 泵出口轨道球阀加装了气动马达。加装气动马达的厂家为鹤飞机械有限公司<sup>3</sup>（以下简称“鹤飞机械公司”），选用 MPA 型气动执行机构，是由伞齿轮气动马达驱动的多圈回转执行机构，利用压缩空气提供动力，以实现远距离控制阀门启闭。改造过程中，将轨道球阀原有阀杆利用铜套压盖的防脱结构改为连接气动马达螺栓（拉杆）紧固的结构。

轴承座、手轮、阀杆保护套拆除，并安装气动马达，气动马达与阀体通过 4 根轴向拉紧螺栓、2 根横向定位螺栓固定连接，开关方式由手轮操作改变为气动马达驱动，保留手动功能，该改造将压盖压紧结构改为螺栓拉紧结构，变更了阀杆的防脱结构。在拆卸气动马达螺栓拉杆时，阀杆防脱功能同时失效。

（三）全力开展阀门加装气动马达专项整治，及时消除压力容器管道安全隐患。各地相关企业为实现对有毒有害管道阀门远端操作、降低泄漏时人员操作的安全风险，普遍存在手动阀门加装气动马达改造的情况。各地要认真执行《特种设备安全法》，针对本地区危化企业全面开展阀门加装气动马达专项整治行动，对阀门逐一排查建档，逐一风险辨识，逐一落实管控措施。对改造已改变阀门本体结构的，要依法依规开展型式试验；对有阀杆脱落风险的阀门要立即更换，

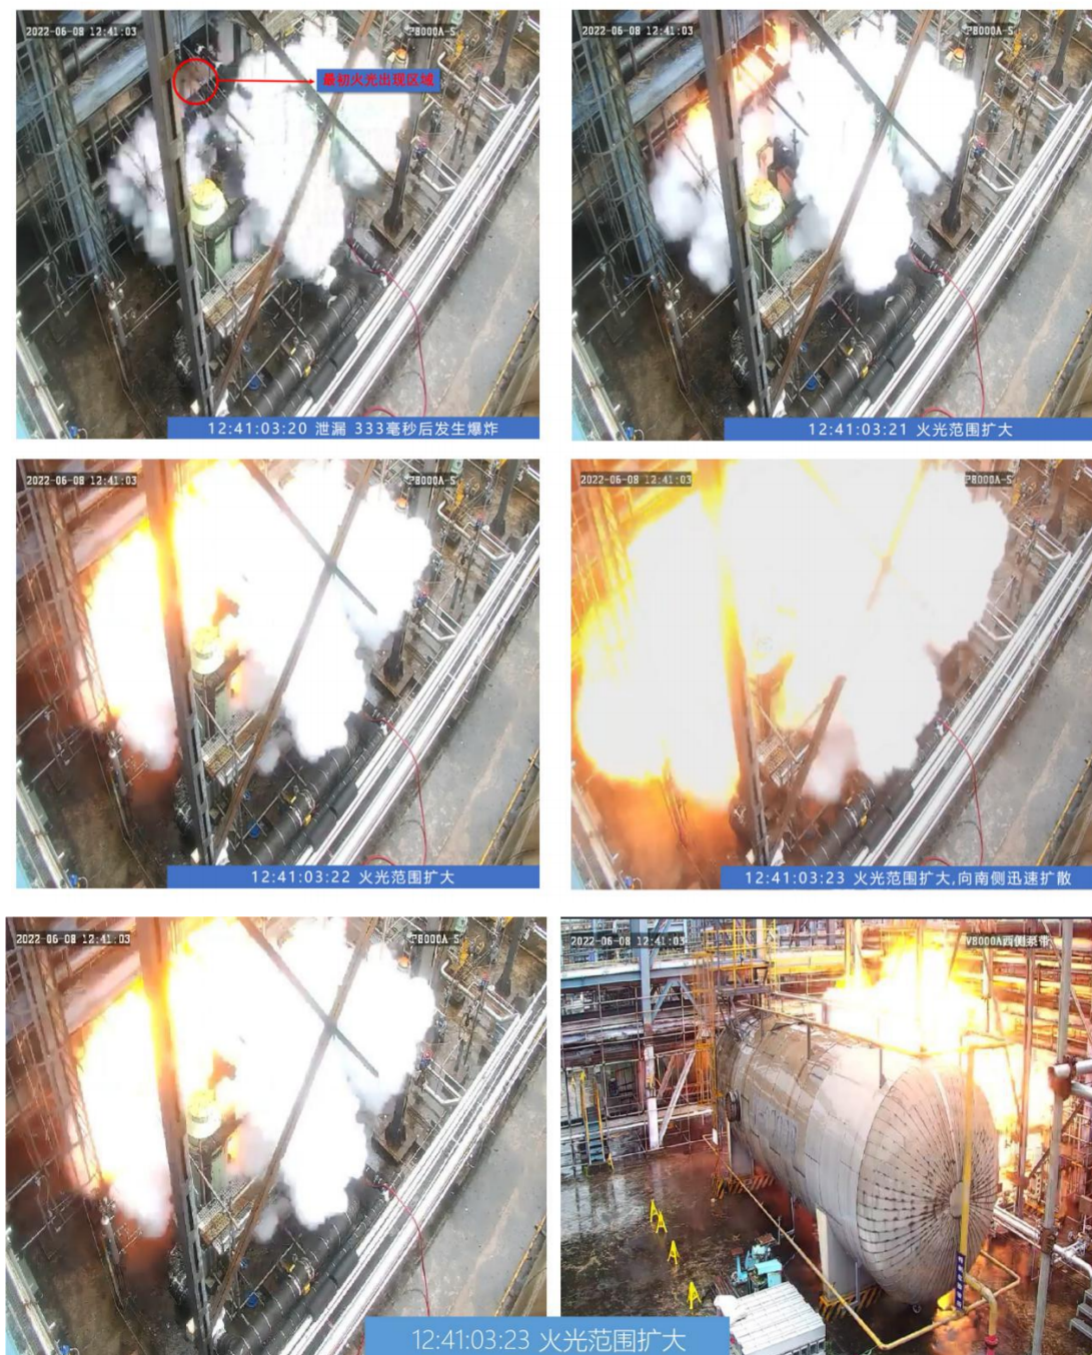
图 2-1 事故发生瞬间

12 时 41 分 03 秒，P-8000S 泵出口阀处乙烯泄漏爆燃着火。

在茂名石化公司化工分部芳烃车间乙烯输送泵P-8000S出口轨道球阀加装气动马达过程中，轨道球阀原有阀杆利用铜套压盖的防脱结构被改为螺栓（拉杆）紧固的结构。事发当天芳烃车间外输乙烯准备过程中，现场人员在管道带压状况下，拆卸P-8000S泵出口轨道球阀气动马达紧固螺栓（拉杆），造成轨道球阀阀杆防脱功能失效，在阀门出入口压差（4.069MPa）的作用下，轨道球阀出口密封失效，中压乙烯瞬间逆向流入阀芯腔体推动阀杆冲出脱落，大量乙烯通过阀杆安装孔喷出，摩擦产生的静电火花引发泄漏的乙烯爆燃，造成人员伤亡。

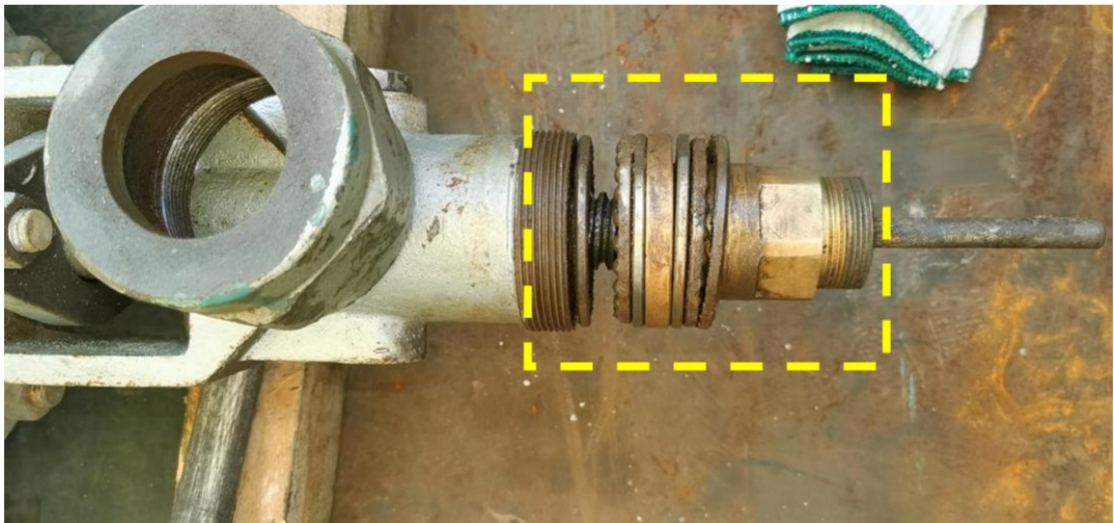
2022年3月3日，乙烯输送泵P-8000S出口轨道球阀加装气动马达的改造过程中，将原阀门内的驱动螺母、轴承、

图 3-1 阀门改造拆除部件：驱动螺母、轴承、轴承座等

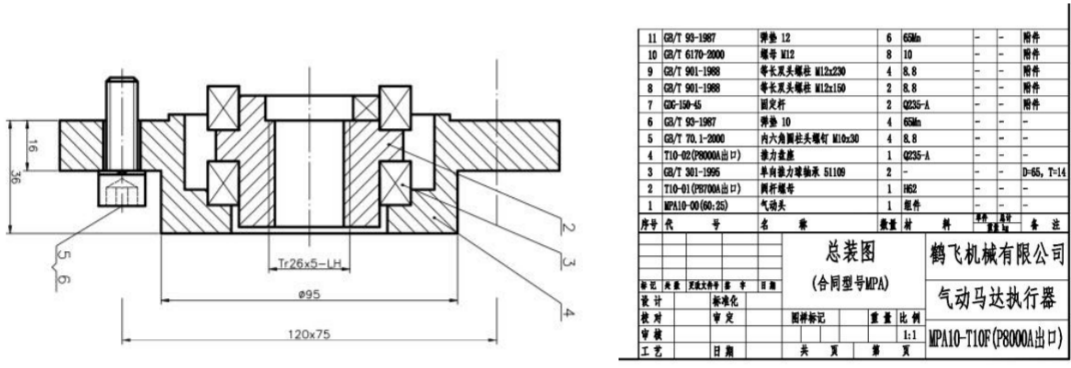
图 3-2 改造后的局部图：2 阀杆螺母、3 单向推力球轴承、4 推力盘座

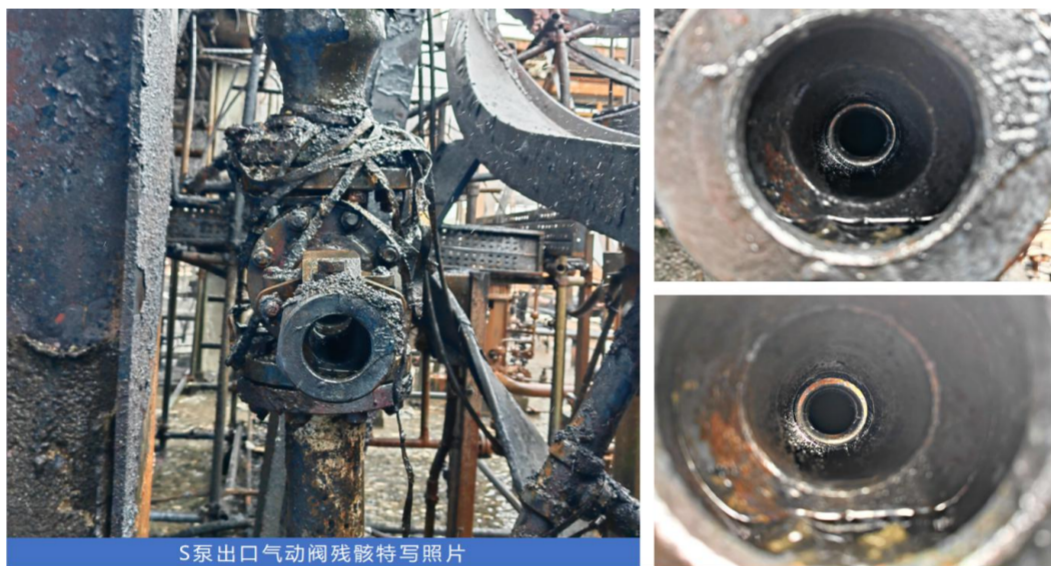
图 3-4 P-8000S 泵出口气动阀残骸照片

由于气动马达拉紧螺栓被拆除，轨道球阀阀杆的防脱功能失效，阀门出入口压差推动阀芯移动，中压乙烯逆向流入阀芯腔体，阀杆在内压的作用下从阀体顶出飞脱。阀杆飞脱后，阀芯受乙烯流体压力作用偏心转动，阀芯密封面偏离了阀体密封面，形成了大量乙烯泄漏的通道，阀门出口侧中压管网液态乙烯从轨道球阀阀杆安装孔大量泄漏。

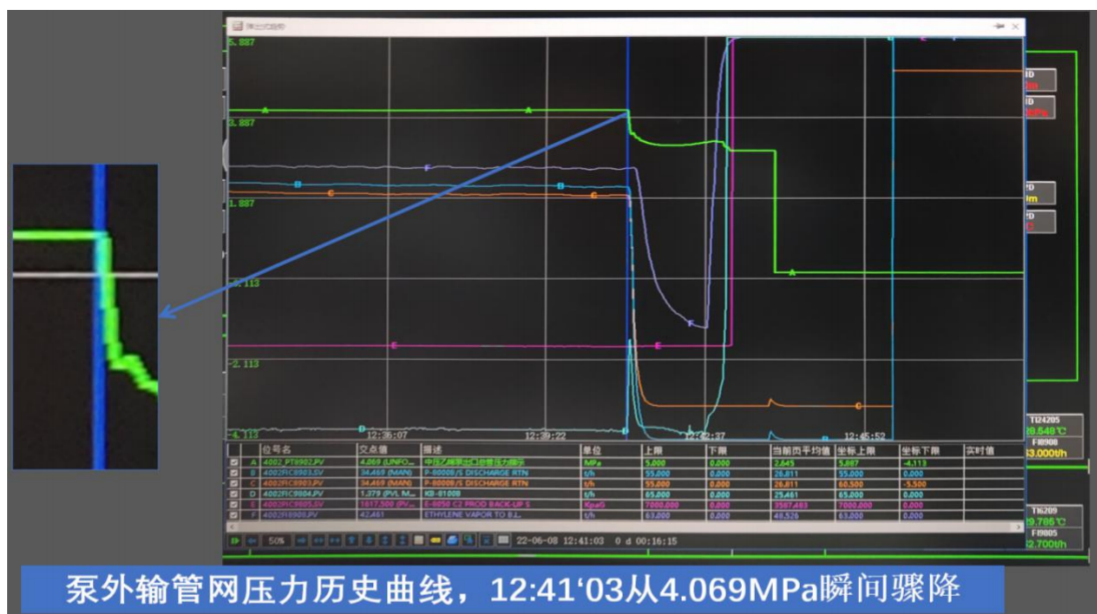
图 3-5 中压乙烯管网压力趋势图

6月8日12时41分03秒,DCS系统数据显示,P-8000BN泵处于运行状态,中压乙烯管网压力为4.069MPa;中压乙烯跨线手阀处于开启状态,P-8000S泵出口轨道球阀下游压力与中压乙烯管网一致;由于阀前导淋已连通至火炬,阀门出入口形成4.069MPa压差。

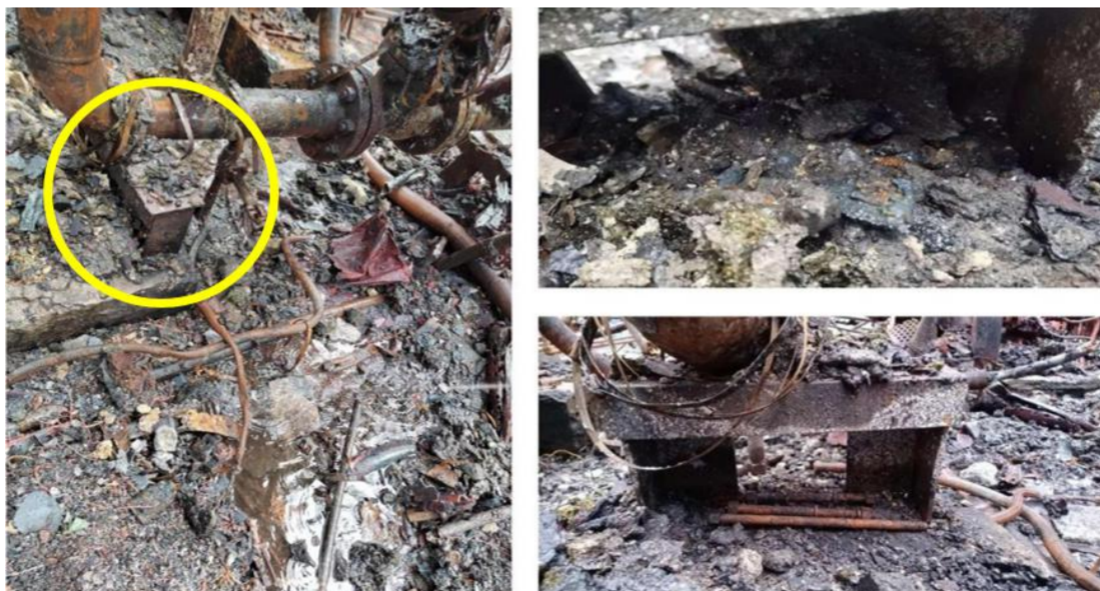
图 3-6 在 P-8000S 泵出口管道支座内发现的 3 根螺栓

6月8日12时41分，现场人员拆卸了P-8000S泵出口轨道球阀气动马达的2根横向定位螺栓，并拆卸了1根轴向拉紧螺栓，松开3根轴向拉紧螺栓，导致改造后的轨道球阀阀杆防脱功能失效。

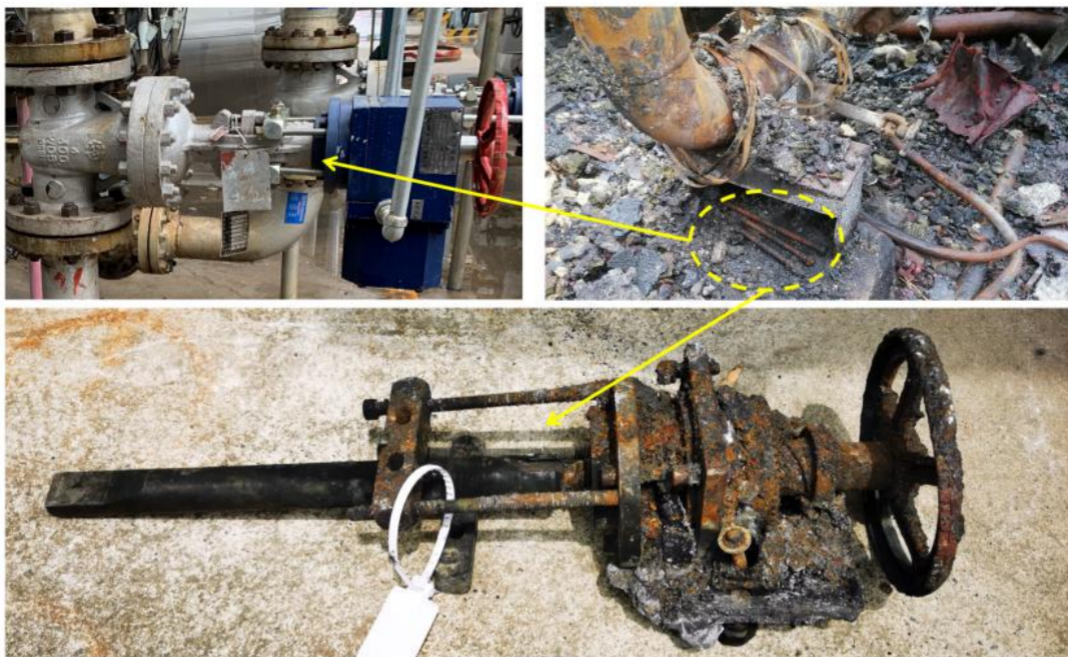
图 3-7 P-8000S 泵出口气动轨道球阀安装螺栓（2 横 1 纵）拆除后放在管道支座内
